마애불 암반의 단열특성과 지질맵핑을 이용한 안정성 해석

Rock Mass Stability of the Buddha Statue on a Rock Cliff using Fracture Characteristics and Geological Face-Mapping

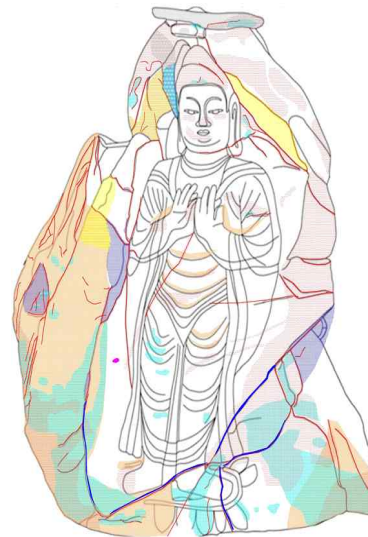
그림 2. 마애여래입상 전면부의 손상 유형별 전개도
Figure 2. Front view map by type of damage for the Maebeul stone cultural statue

손상상태 조사 결과, 손상유형은 박리, 균열, 입상분해, 파손이탈, 변색, 미생물 번식, 초목 성장, 인위적 훼손,

표면 오염, 등으로 분류된다. 손상 유형별 마에여래입상 전면부의 양상은 그림 2와 같다.

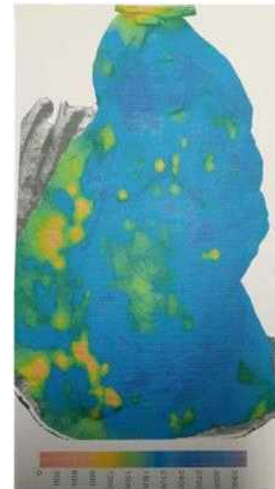
마에여래입상의 암반 강도를 추정하기 위해 초음파(P파) 속도를 가로×세로 20cm×20cm 면적에 4점을 선정 후 총 1300 여점의 P파 속도를 측정하였다. 그 결과 추정 일축압축강도는 514Kgf/cm²로서 대부분 연암에 해당하며 일부는 풍화암에 해당하는 것으로 판단 된다.

그림 3. 마에여래입상의 초음파속도(P파) 분포도.
 Figure 3. Distribution map of ultrasonic velocity (P wave) for Maaebul statue

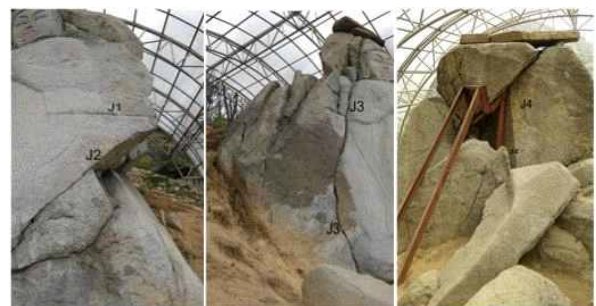
마에여래입상 암반에 발달하고 있는 단열의 지질공학 특성 파악하기 위해 단열의 종류, 연장, 틈, 거칠기 및 성인 등을 3차원 face mapping으로 수행하였다. 그 결과 마에불에 발달한 단열은 모두 절리로서 한 조의 인장절리(J1)와 세 조의 전단절리(J2 ~ J4)로 분류된다. 단열의 발달 양상은 그림 4와 같다.

그림 4. 마에여래입상 암반에 발달한 단열의 양상.
 Figure 4. Geological characteristics and type of fractures on the Maaebul statue

마에여래입상 암반의 4개면은 중규모의 판상절리와 소규모의 규칙적인 전단절리 및 불규칙적인 전단절리가 발달한 상태이며, 판상절리는 평균 간격 4m, 평균 길이 8m, 평균 틈 3mm 이하, 건조한 절리상태와 풍화된 절리면으로 발달한 양상이고, 규칙적인 전단절리는 평균 간격 3m, 평균 길이 2m, 평균 틈 5mm 이하, 건조한

절리상태와 신선한 절리면으로 발달한 양상이다. 수직 절리는 평균 간격 1m, 평균길이 10m, 평균 틈 5mm 이상, 건조한 절리상태와 매우 심하게 풍화된 절리면으로 발달한 양상이다.

4조의 절리들 중 수직절리(J3)의 주향은 불상 전면의 주향과 거의 평행하게 발달하고 있고, 그 경사각은 불상 전면의 경사각보다 약간 저각 이거나 거의 같은 각도로 발달하고 있어 마에여래입상 암반의 안정성에 매우 심각한 상황을 유발할 가능성이 매우 높다. 또한, 규칙적인 전단절리(J2)와 판상절리가 수직절리와 만나 독립적인 여러 개의 암괴로 마에여래입상 암반이 분리되어 발달하고 있어 역시 마에여래입상 암반 전면의 안정성에 매우 불리하다. 표 2에는 마에불에 발달한 단열의 종류와 배향(주향과 경사)을 나타내었다.

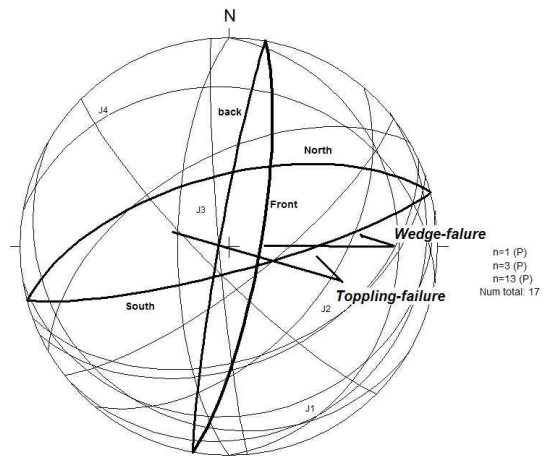
Equal area projection, lower hemisphere
Toppling & Wedge-failure on the J2 & J3 at Mae-Buta in Gumi

그림 5. 마에여래입상 암반의 평사투영도.

마애여래입상 암반 전면과 후면, 남면 및 북면은 평사투영도에 굵은 대원으로 표시하였고(그림 5), 마애여래입상 암반 내 단열면의 종류인 판상절리(J1), 규칙적인 전단절리(J2), 수직절리(J3) 및 불규칙적인 전단절리(J4)에 대한 평사투영해석 결과 마애여래입상 암반의 파괴 여부에 대한 평사투영도를 작성하여 그림 5에 나타내었다. 검토 결과, 마애여래입상 암반은 J1과 J2 및 J3에 의해 암반이 분리된 상태이며 이완된 암체는 대부분 마애여래입상 전면과 거의 평행하게 배열되어 있으므로 단열면 중 J3 수직절리에 의해 주로 전도파괴가 발생할 것으로 예상된다.

표 5는 마애여래입상 암반에 대한 한계평형해석 결과 안전율을 나타내었다. 마애여래입상 암반의 안정성을 검토한 결과 마애여래입상 암반 상부 전면부 안전율이 0.94와 하부 전면부 안전율이 1.14의 범위를 나타내어 허용 안전율인 $F_s = 1.2$ 를 만족하지 못하고 있어 마애여래입상 암반의 안정성에 문제가 있음을 알 수 있다[3]. 따라서 마애여래입상 암반의 붕괴에 대한 보호·보강 공법을 시급히 강구하여 외관성 안정감 확보 및 문화재 보전 차원의 대책을 도모하는 것이 바람직한 것으로 판단된다[4].
