# RF 방사 신호 차폐를 통한 비상 유압경고등의 비정상 점등 현상의 원인분석 및 개선

<sup>1</sup>한국항공우주산업(주)

## Analysis and Improvement of False Alarm Phenomenon of Emergency Hydraulic Warning Light by Shielded RF Radiation Signal

<sup>1</sup>Korea Aerospace Industries, LTD

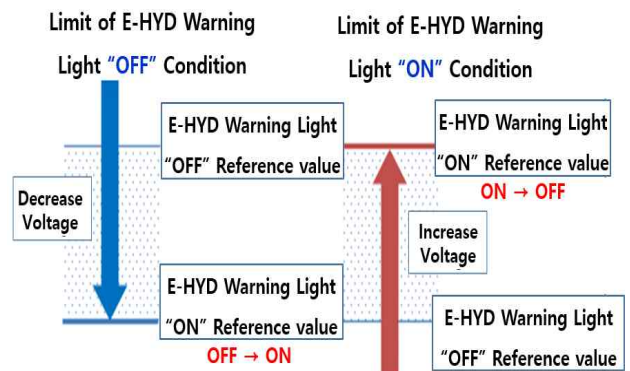
부근에서 비행 중 주로 발생한 주파수 대역대(2XX MHz)로 설정하여 경고등 소등상태에서 PTT 버튼을 동작 시 무전기를 통해 RF 신호가 송신될 때, 경고등의 점등 여부를 Fig. 3과 같이 지상에서 검증하였다.

Fig. 3 Results of Signal Limit of E-HYD Indicator Warning Light

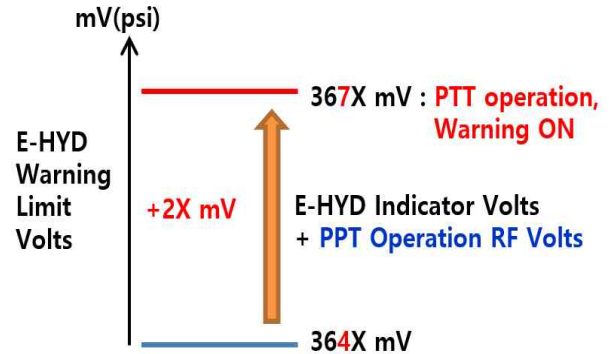
키는 조건이 된다. 하지만, 시험결과 Fig. 4와 같이 RF 신호가 송신 시에 경고등 점등의 신호 발생 전압 한계는 최대 367X mV로 확인되었고, 정상적인 경고등 점등 한계 전압 대비 약 +2X mV 이상이 증가하였다. 즉, 비상 유압 지시계는 경고등 미점등(OFF) 조건이지만 지시계 경고등 점등 전압에 PTT 버튼을 동작 시에 무전기에서 송신되는 RF 신호의 전자기파에 의한 영향(최대 + 2X mV)의 전압이 방사되어 비정상 점등(ON)된 것으로 판단할 수 있었다. 따라서, 유압 전달기와 비상 유압 지시계의 최대오차를 기준으로 여유 압력이 있어 경고등이 미 점등되는 것이 정상이지만, PTT 버튼 동작 시 RF 신호가 항공기 내에 배선 또는 장비들로 방사되어 유압 전달기의 입력 전압값이 증가함에 따라 비정상 점등이 유발된 것으로 검토되었다.

**Fig. 4** Test results for the Limit of E-HYD Indicator Warning Light & the Effect of PTT Operation

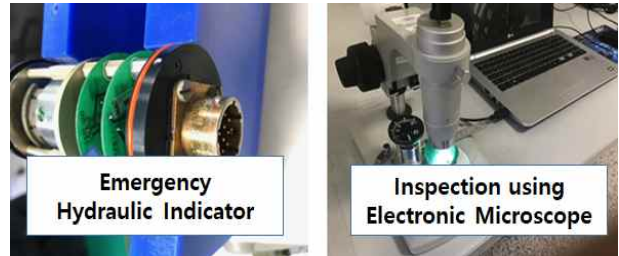
경고등 시험과 관련된 비상 유압 감지기의 단품에 대한 내부 기관 및 부착된 구성품에 대한 현미경 검사 및 기능시험을 Fig. 5와 같이 수행하였다. 시험결과, Table 2와 같이 분당, 저항 및 출력값 모두 기준치 내로 적합하게 측정되었고, 내/외부 육안 검사 시에도 특이사항이 없고, 기능시험에서도 정상적으로 동작하여 단품 자체의 영향성은 없음이 확인되었다.

**Fig. 5** Inspection the E-HYD Indicator

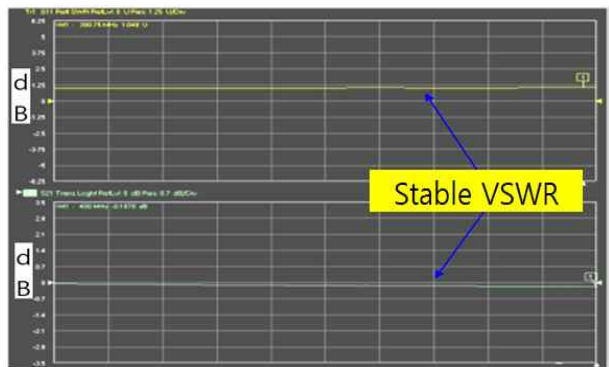
송수신 무전기(U/VHF Radio)의 비정상적인 출력신호로 인해 비정상 점등이 발생할 수도 있어 무전기에 대한 송신출력과 정재파비(VSWR)를 측정하였다. Table 3과 같이 기준치 내로 적합하게 측정되었고, Fig. 6과 같이 정재파비도 선형적인 곡형이 정상적으로 측정되어 영향성 없음이 확인되었다.

**Fig. 6** Measurement Result for Radio VSWR

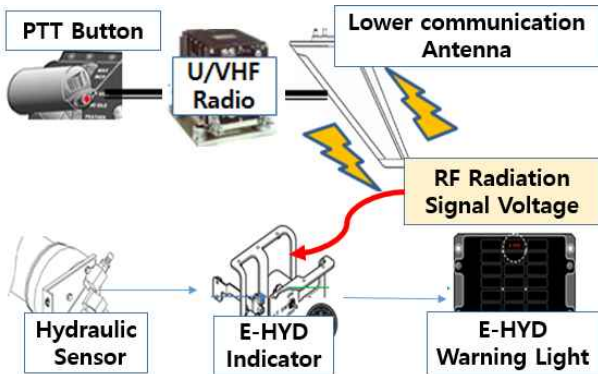
PTT 버튼을 동작 시에 무전기에서 송신되는 RF 신호의 일부가 하부 통신안테나를 통해 RF 방사 신호의 형태로 비상 유압 지시기의 동작 전압에 부가되어 발생하는 현상으로 Fig. 7과 같이 판단할 수 있었다. 비상 유압 지시기는 DK481 시리즈의 상용품(Diehl社)이며, 별도의 통신주파수 및 RF 신호를 사용하지 않는 아날로그 계기이다. 따라서, 비상 유압 지시기는 별도의 MIL-STD-461등의 EMI/EMC 규격을 적용하지 않았으며, DC 전압 레벨에 따라 후방 커넥터를 통해 OPEN/GND 신호를 외부 표시기 패널에 정확히 전송되는지가 양품의 기준이 되는 계기이다. 하지만, 항공기는 MIL-STD-461을 규격을 기준으로 내/외부 전자기와 간섭이 없는 형상 및 기능을 유지해야 한다. 해당 현상은 Fig. 8과 같이 통신안테나에서 유입되는 특정 주파수 대역 대의 RF 간섭 전압이 통신안테나 주변에 있는 비상 유압 지시기로 방사되어 발생하는 현상으로 판단되었다[4-5]. 따라서, PTT 버튼을 동작 시 무전기에서 송신되어 통신안테나를 통해 비상 유압 지시기로 제공되는 RF 방사 신호를 측정하여 항공기 규격에 맞게 내부에 전자기와 간섭을 차폐할 방안이 필요하였다[6].

Fig. 7 Additional Effects of RF Radiation Signal

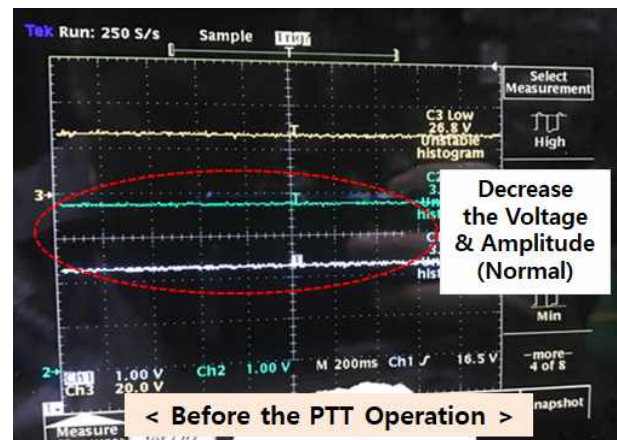
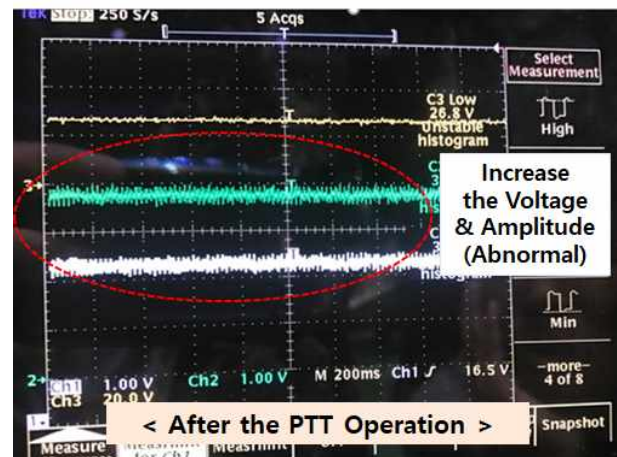
PTT 버튼을 동작 시 무전기에서 송신된 RF 신호가 통신안테나를 통해 비상 유압 지시기로 제공될 때의 입력전압의 차이를 확인하고자 오실로스코프로 측정하였다. 항공기 유압을 점등 조건의 한계치로 인가한 상태에서, 비상 유압감지기 출력전압 및 비상 유압 지시계 입력전압을 동일하게 입력 후 RF 신호가 유입될 때의 전압 변화를 확인하였다. Fig. 9와 같이 PTT 동작 전에는 정상적인 전압값과 진폭을 유지하였으나, RF 신호가 유입될 때의 채널1, 2의 전압값과 진폭이 364X mV에서 376X mV로 커짐에 따라 비상 유압 지시계 입력전압에 영향을 주었고 비정상 점등 현상을 유발할 수 있는 기준 전압(364X mV 이상)이 인가됨이 확인되었다. 즉, RF 방사 신호의 미세한 전압이 비상 유압 지시계의 출력전압에 유입되어 비정상 점등이 발생하는 것으로 Table 4와 같이 요약할 수 있다.

Fig. 9 Measured Results for In/Output Voltages of E-HYD Indicator at PTT Operation

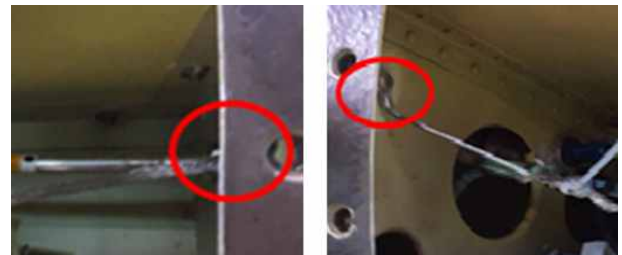
RF 방사 신호가 유입되더라도 비상 유압지시기가 위치한 유압 격실의 약 네 군데에 본딩 부분을 Fig. 10과 같이 추가하고, 유압 감지기 신호에 Shield Ground Lug를 추가하여 전기저항 및 본딩 특성을 보완하여 내/외부에서 발생하는 방사 신호와 잡음을 최소화하는 방안을 검토하였다. 개선 효과를 확인하기 위해, 입력전압을 인가 후 PTT 버튼을 동작하여 무전기에서 RF 신호를 발생시켜 경고등 시현 여부를 확인하였으나, 경고등 시현이 지속해서 발생하여 본딩 추가는 효과가 없었다. 또한, Fig. 11과 같이 배선 접지 세척/교체 및 추가를 통해 전도도 건전성을 확보하여 현상 해소를 추진하였으나 경고등 시현이 해소되지 않았다.

**Fig. 10** Additional Bonding Point

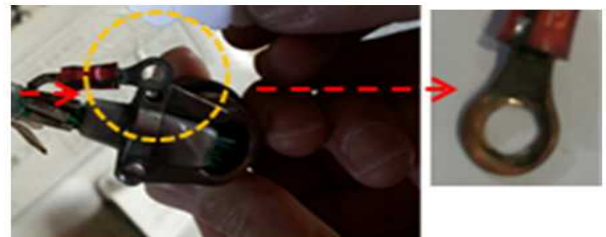
**Fig. 11** Additional the Ground Lug

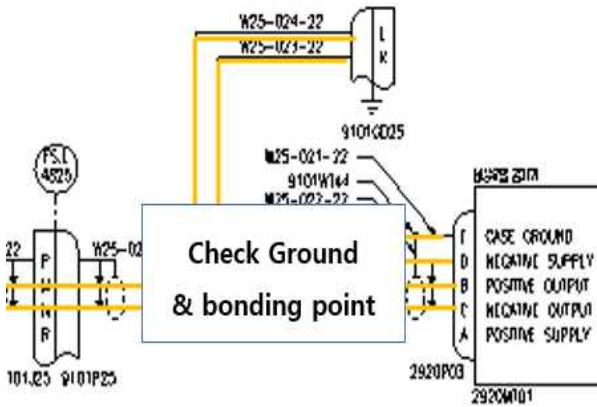
또한, Fig. 12와 같이 PTT 버튼을 동작 시 무전기에서 송신되는 RF 신호와 비상 유압 지시계의 관련 시스템에 연결된 항공기 본딩 및 접지 적절성 확인을 위해 조종실 내부, 비상 유압 시스템(비상 유압감지기, 비상 유압 지시계) 접지, 통신시스템과 PTT 스위치의 접지 및 본딩 부위를 본딩미터와 멀티미터로 측정하였다. 측정된 결과, Table 7과 같이 본딩과 접지의 저항값이 모두 기준치 내로 적합하게 측정되어 본딩 및 배선 접지의 추가는 불필요함이 확인되었다[7-8].

Fig. 12 Measurement for Bonding & Ground

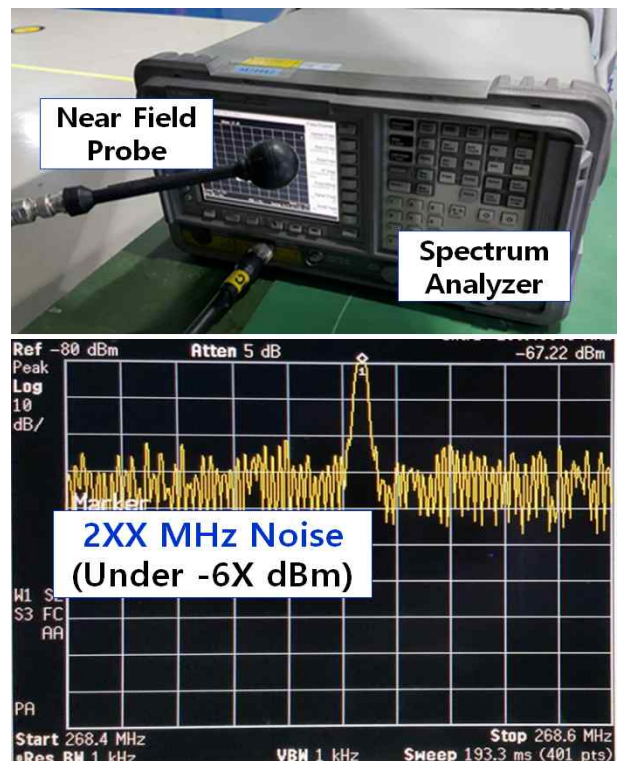
스펙트럼 분석기와 Near-field Probe를 통해 RF 방사 신호가 주로 유입되는 부위를 측정하여 차폐 부위를 결정하였다. 항공기 동체의 하부 통신안테나와 비상 유압 지시계의 중간 경로의 동체의 하부 복합체 스트립과 비상 유압 지시계 W/H 부위에서 2XX Mhz 대역의 약 -80 dBm 이상의 RF 방사 신호가 잡음의 형태로 Fig. 13과 같이 측정되었다. 고주파에서 매우 낮은 임피던스를 갖고 저주파에서 매우 높은 임피던스를 가져서, 전송 라인에 삽입하여 고주파는 통과시키고 저주파는 반사하는 특성을 가진 필터 적용을 검토하였다. 따라서, Fig. 14 및 Eq. 1과 같이, 높은 소스와 부하 임피던스로 인해 필터 요소와 소스 및 부하 임피던스 간에 불일치가 발생하는 높은 임피던스 회로에서 일반적으로 사용되는 60dB/decade의 높은 삽입손실을 갖는  $\pi$  section 필터를 적용하였다[9-10]. 비상 유압 감지기로 정상적으로 제공되는 입력전압 외에 PTT 버튼 동작 시의 무전에서 송신되어 통신안테나를 통해 유입되는 RF 방사 신호 전압을 필터링(Filtering)할 수 있도록 Fig. 15와 같이 Filter wire contact를 활용하여 항공기에 필터를 장착하였다.

Fig. 13 Result of Measuring the RF Radiation Signal Path

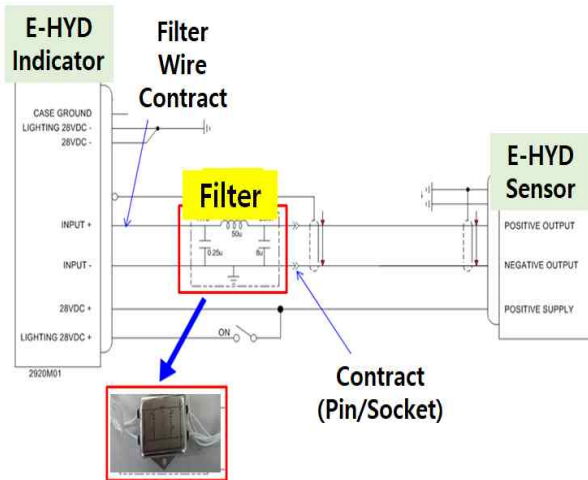
Fig. 15 Installation of Additional  $\pi$  Section Filter

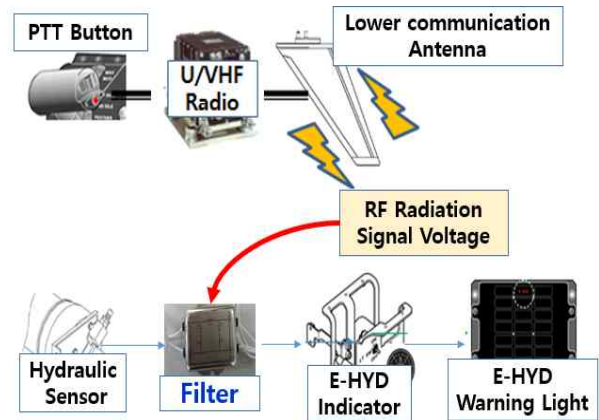
시험방안은 Fig. 16과 같이 비상 유압 지시기 앞단에 필터를 장착하여 유압감지기에 출력전압이 인가할 때에 RF 방사 신호의 유입에 따른 경고등 비정상 점등을 확인하였다. 시험결과, 경고등이 지속 점등되고 깜박거림 현상까지 추가로 발생하였고, Fig. 13에서 측정된 RF 방사 신호의 잡음이 지속해서 측정되어 효과가 없음이 확인되었다. 또한, 개선 효과가 있다라도 항공기 W/H에 필터를 장착하는 작업 방법 및 범위도 상당히 제약적이고 장기간 소요된다. 따라서, RF 방사 신호를 비상 유압 지시계기로 유입되지 않도록 물리적인 차폐가 필요하였다. 항공기의 특성상 모든 곳을 차폐할 수는 없으므로 스펙트럼 분석기와 Near-field probe를 통해 RF 방사 신호가 가장 많이 유입되는 부위를 측정하였다. 측정결과, RF 방사 신호에 취약한 비상 유압 지시계 W/H 부위와 주변을 Fig. 17과 같이 차폐하였다. 하지만 일시적으로 점등 현상이 해소는 되었으나, 일정한 시간이 지난 후에는 현상이 재발생되어 차폐 개선을 위해 하부 통신안테나에서 유입되는 경로 부위를 차폐하는 방안을 검토하였다.

Fig. 16 Additional  $\pi$  Section Filter Test

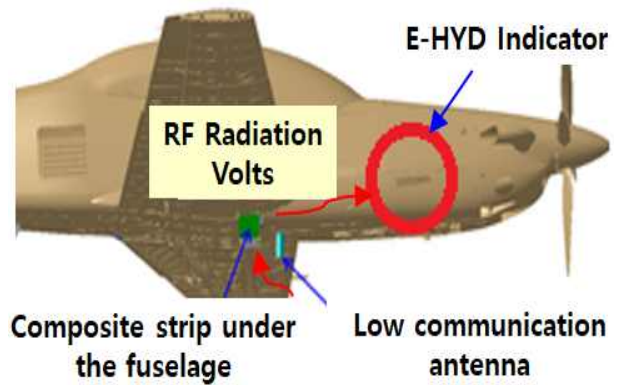
유압 감지기 주변 W/H 경로를 통해 비상 유압 감지기로 유입되었다. 따라서, 비상 유압 지시계에 RF 방사 신호의 유입에 대한 물리적인 차폐 방안을 도출하였다. 항공기의 하부 복합체 스트립은 장착 부위를 검토한 결과, 하부 복합체 스트립의 구조가 곡면 부위이며 정비를 위한 탈/장착이 이루어짐에 따라 금속 재질로 변경보다 Table 8과 같은 특성을 가진 규격화(MIL-T-23397)된 알루미늄 차폐 적용을 검토하였다[12-13]. 규격화된 알루미늄 차폐를 적용 시 비상 유압 지시계 W/H 부위에서 측정된 RF 방사 신호 잡음을 차단하는 차폐 효과가 예상되어 적용을 추진하였다. 따라서, Fig. 20과 같이 동체의 하부 복합체 스트립에 체결 부위를 제외한 모든 면을 규격화된 알루미늄으로 차폐하였다. 또한, 향후 유사 설계 시에는 통신안테나 주위의 스트립 구조에는 알루미늄 및 금속 차폐 적용이 필요로 도출되었다.

Fig. 18 Interference of RF Radiation Signal Path

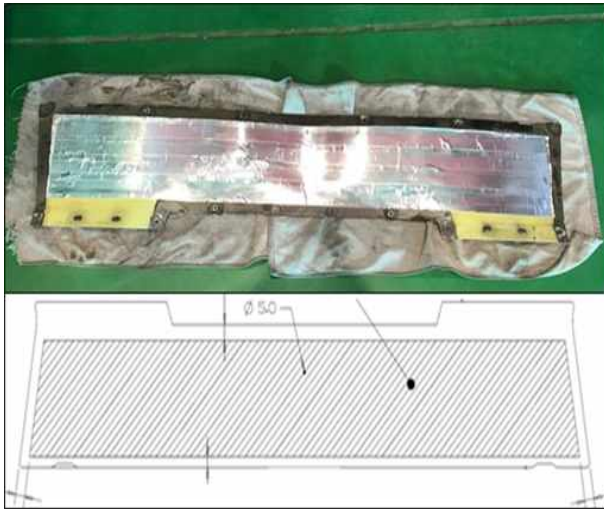
Fig. 20 Shielded Composite Strip

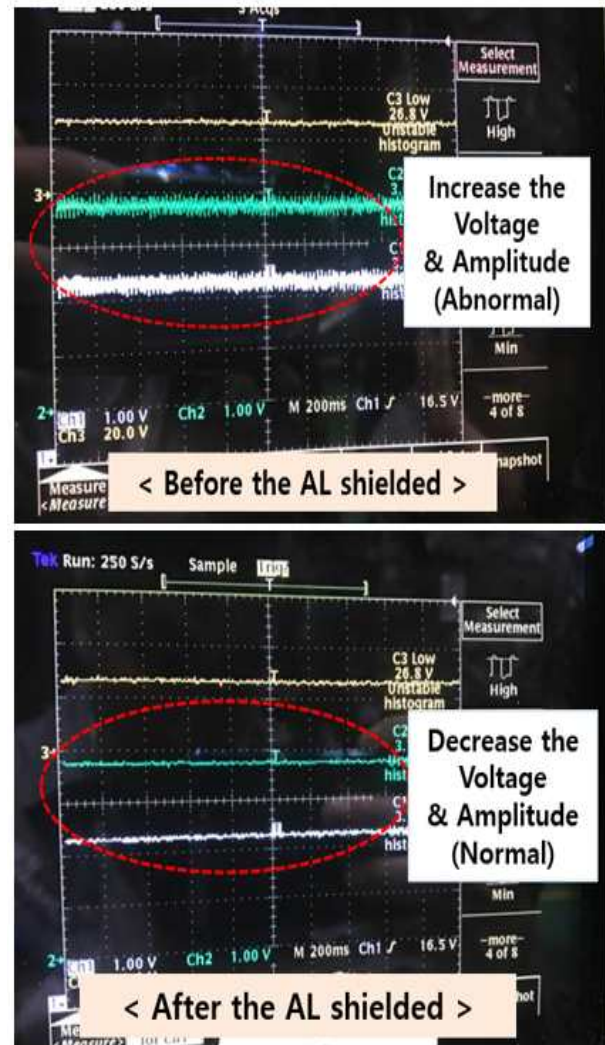
동체 하부 복합체 스트립을 차폐한 후, 비상유압지시계 점등 한계 전압 및 다양한 통신주파수로 설정하여 PTT 버튼을 동작하여 무전기를 통해 송신되는 RF 신호가 발생 될 때, 경고등 비정상 점등 여부를 시험하였다. 시험결과, 비정상 점등 현상이 발생하지 않았고 비상 유압 지시계 입력과 출력전압을 측정한 결과, Fig. 21과 같이 비상 유압 지시계로 제공되는 정상 전압 외에 RF 신호를 통해 방사되어 부가되는 전압의 유입도 차폐됨이 확인되었다. 또한, 알루미늄 차폐 적용 후 RF 방사 신호의 차폐 효과를 확인하기 위해 스펙트럼을 통해 잡음 신호를 측정한 결과, Fig. 22와 같이 차폐 후에 잡음이 발생하지 않는 약 -10X dBm 이하의 정상적인 RF 신호가 측정되어 RF 방사 신호의 차폐가 확인되었다.

Fig. 21 In/output Voltage of the E-HYD Indicator with Regard to the Shielding

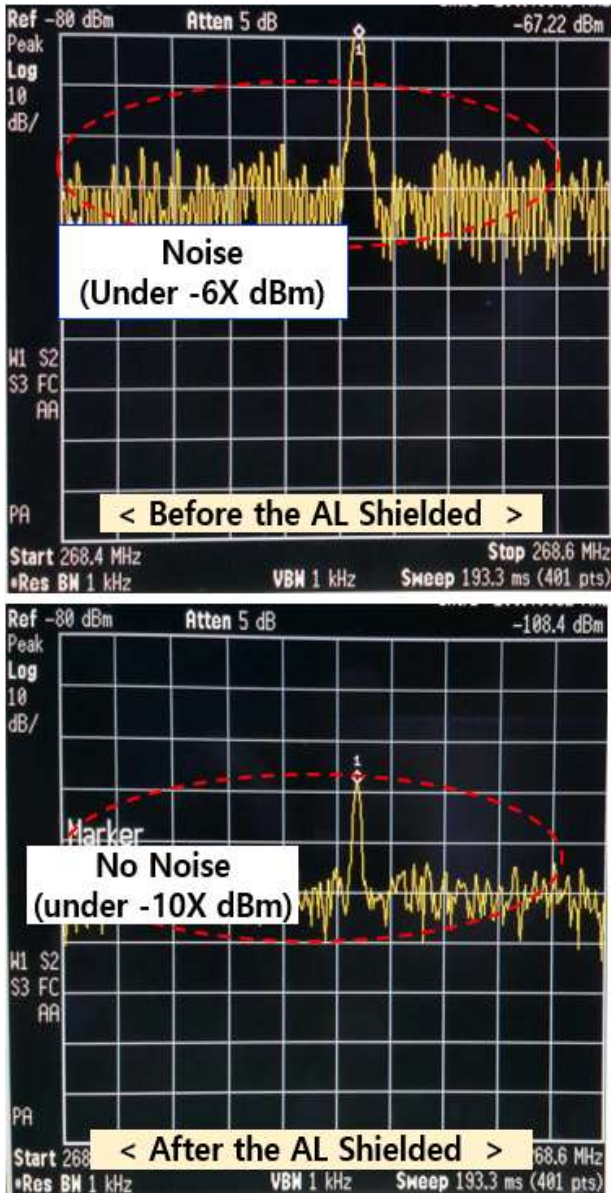
Fig. 22 Noise Signal of the E-HYD Indicator with Regard to the Shielding
