## 전동차 선로 이음매 판의 파손 해석

### Damage Analysis of Train Rail Fishplate

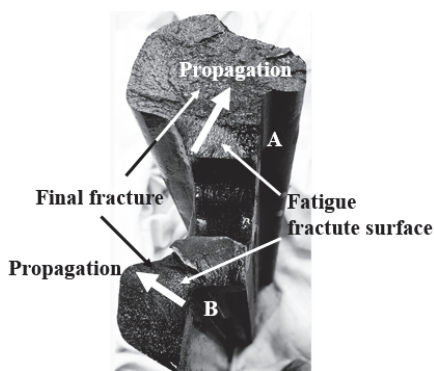
Fig. 3 Cross section of damaged fishplate

Fig. 3은 파괴된 이음매 판의 단면을 나타낸다. 그림에서 굽은 화살표는 균열 진전 방향을 나타낸다. A 및 B 부분에서 균열 진전부는 매끄러운 파면을 나타내고, 최종 파단부는 취성적인 파괴로

골짜기를 나타낸다.

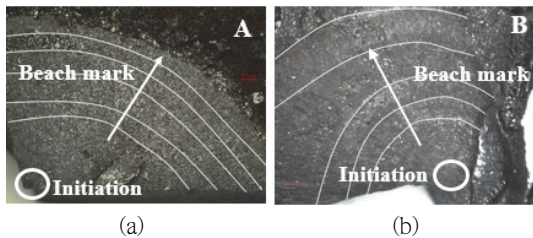
Fig. 4 Magnification of (a) A and (b) B portions

Fig. 4는 Fig. 3의 A 및 B 부분의 균열 진전부를 확대하여 나타낸다. 균열 진전부는 변동 하중에 의한 비치 마크가 관찰되었다.

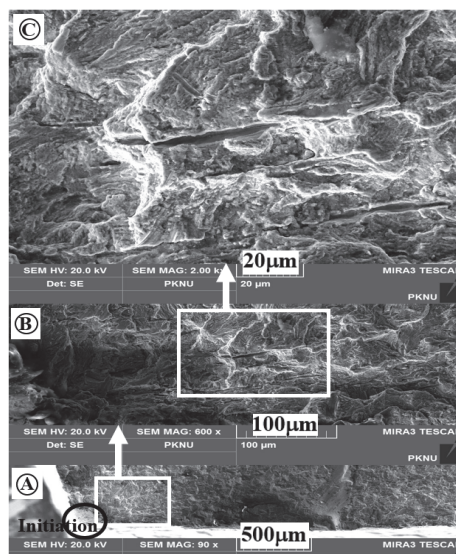
Fig. 5 SEM observation of crack initiation point of A portion in Fig. 3

Fig. 5는 A 부분의 균열 발생 기점을 SEM으로 관찰한 것이다. ㉠는 균열 발생 기점이다. ㉡는 ㉠의 사각 부분을 확대한 것으로 발생 기점은 검고 오목한 형상을 나타낸다. ㉢는 ㉡의 사각 부분을 확대한 것으로 의사 벽개 파면을 나타내면서

곳곳에 찌김이 관찰된다. 이것은 균열의 진전으로 에너지의 급격한 발산으로 나타나는 현상이다.

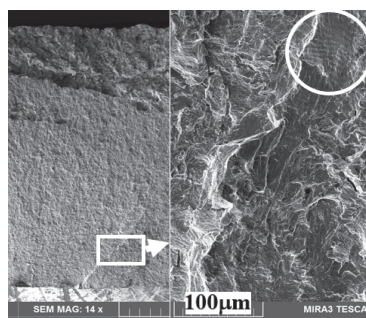
Fig. 6 Striation of crack initiation part of A portion in Fig. 3

Fig. 6은 A 부분의 균열 진전부를 확대한 것이다. 이 부분은 의사 벽개 파면과 피로 파괴의 미시적인 파면인 슬라이에이션(그림의 원 부분)이 관찰되었다.

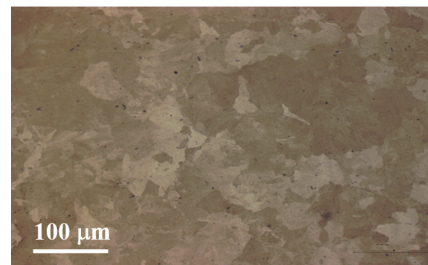
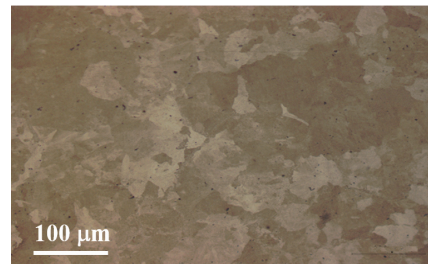
Fig. 7 Structure observation of (a) base metal and (b) damaged metal

Fig. 7은 (a) 모재 및 (b) 손상재를 금속현미경으로 관찰한 것이다. (a)는 결정립계가 명확하고, 결정립을 확인할 수 있다. 결정립의 밝은 부분은 페라이트이고, 어두운 부분은 펄라이트이다. (b)는 손상재의 균열진전부를 관찰한 것이다. 결정립계가 비교적 명확하고 모재와 같이 밝은 부분은 페라이트, 어두운 부분은 펄라이트로 구분된다. 손상재의 결정립의 내부는 모재에서 관찰되지 않던 검은색으로 보이는 부분과 결정립계가 넓어진 것을 알 수 있다. 검은색으로 보이는 부분은 추후 EDS 분석에서 검출된 Cr으로 생각된다. Cr은 담금질성의 관점에서 첨가한다. SM50C는 약 0.47~0.53%의 C를 함유하며, 일반적으로 크롬, 바나듐, 텅스텐, 몰리브덴 등을 첨가한다. 이러한 합금원소는 C와 결합하여 매우 강하고 내오염성이 좋은 탄소화합물을 형성한다.

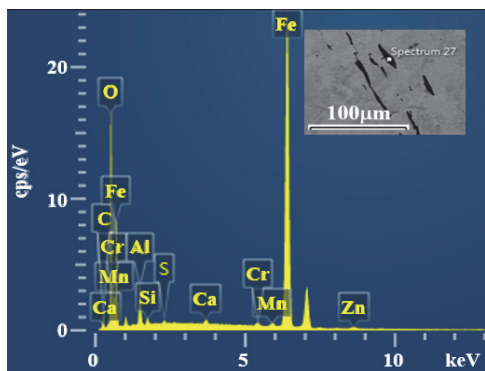
Fig. 8 EDS analysis results of inclusions at the origin of fracture

Fig. 8은 파괴 부분을 EDS로 분석한 것이다. Table 3은 화학성분을 나타내며, 다양한 원소가 검출되었다. Mn의 경우는 0.55 wt.%로 화학조성 (0.6~0.9 wt.%)보다 작지만, Si, S 및 Cr은 많이 함유하였다. 특히 Cr은 0.39 wt.%로 모재 0.12 wt.%보다 약 3.25배 높게 검출되었다. 더구나 Cr 외에도 O, Al, Ca, Zn과 같은 원소들과 복합적인 탄화물이 형성된 것이라 판단된다. Cr 탄화물은 경도가 상승하고 재료가 취화되어, 반복응력을 받으면 파괴하기 쉽다. 따라서 전체적인 EDS 결과를 분석하였을 때, 파괴기점 근방의 Cr 복합탄화물이 취약한 부분으로 작용하여, 균열이 발생한 것이라 판단된다.

손상재는 모재보다 높은 경도를 나타내었으며, 균열 발생부는 EDS 분석에서 발견된 Cr, Al, Ca 등 개재물들이 존재함을 알 수 있었다. Cr 함량이 모재보다 3배 많은 것으로 보아 파괴 원인이 Cr 탄화물인 것으로 판단된다. 이음매 판은 약 30kg/mm<sup>2</sup>의 반복응력이 작용하였고, 이것은 인장-압축 피로한도 상한치의 59%이지만, 취성적인 성질인 Cr 탄화물이 피로 파괴의 원인이라 판단된다. 파단면은 비치 마크가 관찰되어, 피로 응력에 의하여 최종적으로 파괴하였다.

이와 같은 균열의 발생을 제어하기 위해서는 이음매 판 제조 시 개재물의 발생을 최소화하고, 균질한 조직을 가지도록 가공해야 한다. 또한, 균

열기점은 표면부이고, 표면의 작은 요철이 기점이 되어 균열로 성장하게 된다는 점에서 피닝[11,12], 유도가열 및 침탄과 같은 표면 가공으로 압축 잔류응력을 발생하게 하고, 경면 처리[13]로 개선할 수 있다. 한쪽이 파괴되어 다른 쪽으로 응력이 집중되는 것을 막기 위해 볼트의 정확한 체결과 함께 응력집중부가 될 수 있는 이음매 판 두께의 변화부를 줄이거나, 볼트 체결부의 직경이나 위치를 개선하여 응력분포를 최대한 균일하도록 설계하는 등의 방법이 유효할 것으로 판단된다.

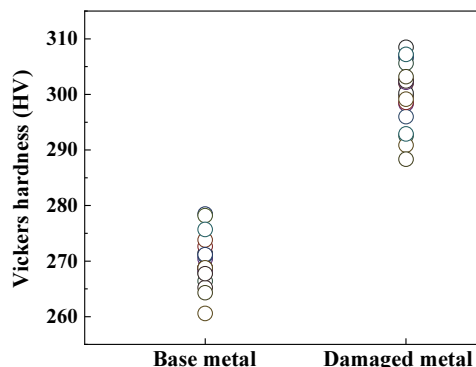
Fig. 9 Vickers hardness of base metal and damaged metal

나타낸다. 압입 하중 및 시간은 각각 200g 및 10초이며, 총 22회 측정하여, 최대 및 최소를 제외한 20회를 사용하였다. 모재는 약 260~278HV, 파괴기점 부분은 약 288~308HV로 모재의 경도보다 크게 나타났다. 손상재의 경도는 EDS 분석에서 Cr 탄화물의 형성으로 높은 것이다.
