JCCT 2023-7-72

탈선방지 가드레일의 구조안전성과 유지보수 상관성에 관한 연구

A Study on Relationship between Structural Safety and Maintenance of Derailing Prevent Guard Rail

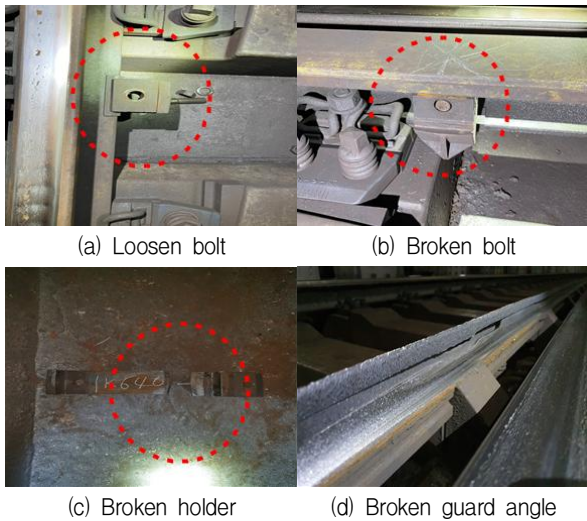
그림 3. 구성품의 손상사례
 Figure 3. Damage cases of components

도시철도 운영기관은 탈선사고 방지 등 안전을 위하여 다양한 개소에 앵글형 탈선방지 가드레일을 설치 운영하고 있으나, 열차탈선이 발생하지 않아도 그림 3과 같이 구성품에서 다양한 손상이 발생한다.

조사 결과, 3년간 총 251회 유지보수하였으며, 가장 많이 발생한 손상유형은 볼트의 이완 185회(73.71%)이다. 이완보수와 같은 단순한 구성품 유지보수가 아닌 구성품의 교체가 필요한 손상사례로는 볼트 절손 교체 54회(21.51%)이며, 홀더 절손 교체 10회(3.98%), 앵글 절손 교체 2회(0.80%)로 조사되었다. 볼트이완은 전 개소에서 발생한 것으로 분석되었고, 볼트절손은 E~H개

홀더와 앵글과 같은 구성품의 절손이 발생한 개소는 A~D개소에서 발생하였다. A~D개소는 곡선반경 200m 이하인 급곡선으로 열차가 통과할 때 원심력에 의해 곡선외측으로 열차하중이 집중되므로, 내측레일에 설치한 앵글형 가드레일에 과대 횡압이 작용하여 앵글과 홀더의 절손과 같은 손상을 유발한 것으로 판단된다. 본 연구에서는 수치해석을 통한 구조안전성 검토 결과와 손상현황조사 결과를 비교 분석하여 상관관계를 도출하고자 한다.

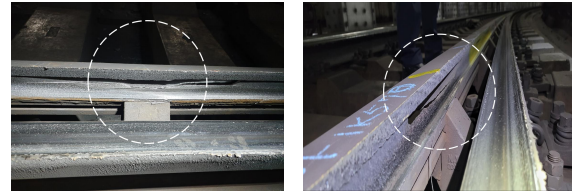
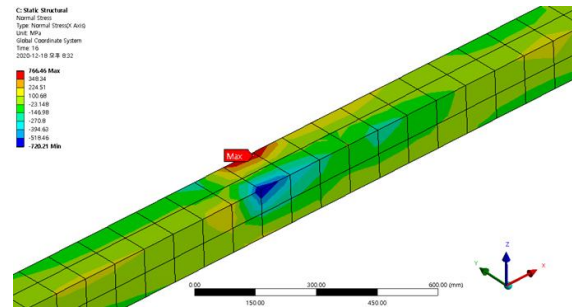
그림 7. 앵글의 비교분석 결과
 Figure 7. Analysed stress of angle

앵글은 극한강도를 초과하는 하중은 90kN~100kN 사이로 분석되어 비교적 구조적으로 불안정한 구성품으로 분석되었다.

(a) Broken angle around guard holder

(b) Finite element analysis of Angles

그림 7과 같이 가드홀더 주변의 앵글이 다른 앵글보다 손상이 더 진행되었으며, 마모 등으로 인한 파손 및 절손 등의 손상현황이 조사되었다. 또한 차륜이 직접적으로 앵글과 접촉하는 위치에서 720MPa의 압축응력이 발생하는 것으로 분석되어, 손상현황 조사와 구조안전성 검토결과 비교분석으로 본 연구에서 적용하는 수치 해석 결과에 대한 적정성을 입증하였다.

수치해석 결과, 앵글은 윤중 112.5kN과 탈선하중 90kN이 적용하였을 때, 극한인장강도를 초과하는 최대응력이 발생하였다. 따라서 이 조건에서의 나달공식에 의한 탈선계수(Q/P = 90kN/112.5kN)는 0.8로 임계탈선계수와 동일하므로 곡선반경 200m 이하의 급곡선에서는 실제 열차의 탈선이 발생할 가능성이 높은 것으로 분석되었다. 따라서 곡선반경 200m 이하의 선로에 설치된 앵글형 탈선방지 가드레일은 상시 열차의 탈선을 방지하고 있으므로 주기적인 점검과 손상된 앵글의 유지관리가 반드시 필요하다.

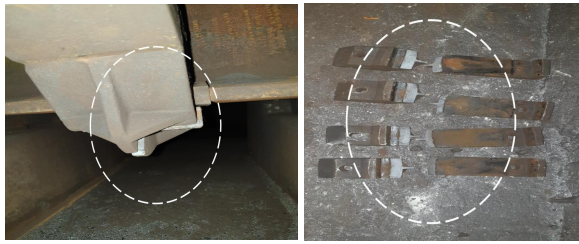
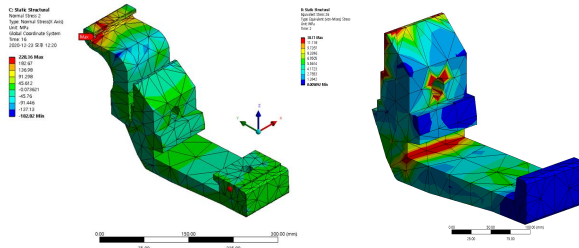
그림 8. 가드홀더의 비교분석 결과
Figure 8. Result of guard holder comparative analysis

(a) Broken guard holder

(b) Analysed stress of guard holder

그림 8과 같이 레일 저부에 고정하는 가드홀더의 모서리 부분에 균열 및 절손 등이 발생하는 것으로 조사되었다. 극한강도 410MPa에 비해 매우 작은 등가응력 38.77MPa가 발생하는 것으로 분석되었으나, 절손이 발생하는 위치와 응력이 집중되는 위치와 위치가 일치하는 것으로 분석되었다. 따라서 정적인 하중조건에서는 가드홀더의 절손까지 발생되지 않으나 절손 등 손상의 정확한 원인을 규명하기 위해 본 연구에 적용한 정적하중 조건이 아닌 동적하중, 충격하중 등 다양한 조건을 반영한 추가 연구가 필요할 것으로 분석되었다.

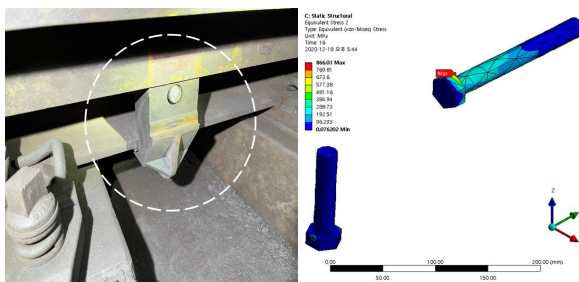
그림 9. 볼트의 비교분석 결과
Figure 9. Result of bolt comparative analysis

(a) Broken bolt

(b) Analysed stress of bolt

볼트의 손상현황 조사와 구조안전성 검토 결과는 그림 9와 같다. 볼트는 가장 큰 응력이 발생하는 구성품으로 분석되었고, 손상현황 조사를 통해 볼트의 절손이

발생하는 위치에 등가응력이 집중되는 것으로 분석되어 수치해석 결과의 적정성을 입증하였다. 앵글형 탈선방지 가드레일의 구성품에 대한 손상현황과 구조안전성 결과를 바탕으로 하중전달 메커니즘을 그림 10과 같이 제시하였다.

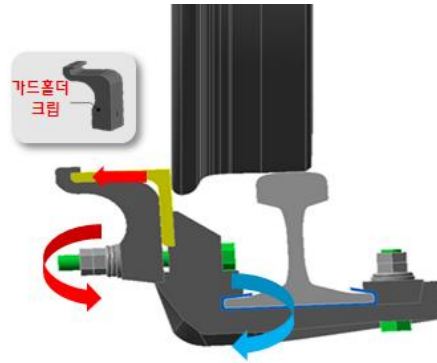
그림 10. 하중전달 메커니즘
Figure 10. Load transfer mechanism

앵글형 탈선방지 가드레일이 설치된 급곡선부 열차주행 시 그림 10과 같이 차륜이 앵글에 접촉하여 직접 탈선하중을 가드홀더에 전달한다. 앵글을 통해 가드홀더로 탈선하중이 전달되고, 가드홀더의 구조적 형상으로 인하여 모멘트가 발생한다. 가드홀더는 레일에 고정되는 지지점이며 발생된 모멘트와 하중이 집중되어 이완 및 절손 등의 손상이 발생하는 것으로 분석되었다.
