Research Paper

제주지역 공사중단 건축물의 현황조사 및 내구성 분석

Current Status and Analysis of Durability for Buildings Long Neglected after Construction Discontinuation in Jeju

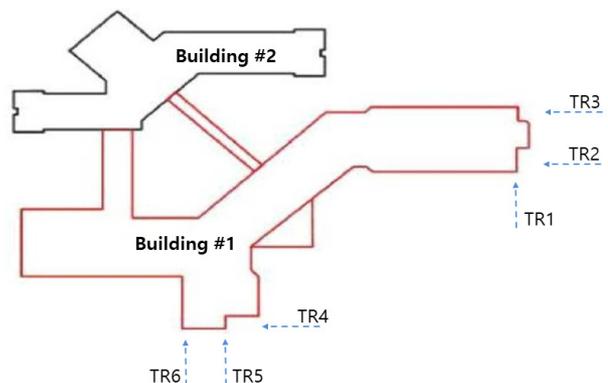
Figure 4. Investigation subject - Building #1
(TR1 ~ TR6 : positions for the slope test)

I호텔의 지상 1층 평면도 기준으로 구조체의 북측과 남측으로 두 파트로 나누었고, 기울기 측정위치는 Figure 4와 같이 본관동 북측 3곳(TR1~3)과 남측 3곳(TR4~6)으로 총 6곳을 수평기울기를 조사하였다. 건물높이는 관련자료(도면) 부재로 인하여 대략 15m 정도로 추정하였으며, 변위방향은 외부를 기준으로 하여 측정하였다.

수평기울기를 측정한 결과 변위방향 측정값에서는 외부기준으로 본관동 북측(TR3)에서 가장 작은 값(7.0)으로 조사되었으며, 본관동 남측(TR4)에서 가장 큰 값(56.0)으로 조사되었다. 기울기에서는 본관동 북측(TR3)에서 가장 작은 값(0.0005)으로 나타났으며, 본관동 남측(TR4)에서 가장 큰 값(0.0037)으로 나타났다. 그리고 수평 변위량에서는 본관동 북측(TR3)에서 가장 큰 값(2,143)으로 나타났으며, 본관동 남측(TR4)에서 가장 작은 값(268)으로 나타나 기울기 측정값과는 상반된 값을 보여주고 있다. 평가부분에서는 A가 3곳(TR2, TR3, TR5), B가 1곳(TR6), C가 1곳(TR1), D가 1곳(TR4)으로 결과를 도출할 수 있었다.

따라서 Table 3과 같이 건축물의 기울기에 대한 상태평가 기준에 의하면 평가 A(3곳)는 기울기(1/750 이내)이므로 예민한 기계기초의 위험 침하한계에 해당되며, 평가 B(1곳)은 기울기(1/500 이내)이므로 구조물의 균열 발생 한계에 해당된다. 그리고 평가 C(1곳)는 기울기(1/250 이내) 이므로 구조물의 경사도 감지에 해당되며, 평가 D(1곳)은 기울기(1/150 이내) 구조물의 구조적 손상이 예상되는 한계에 해당하는 것으로 나타났다.

둘째, 구조체의 기울기검사에서는 TR1, TR3에서 D, C등급으로 평가되었으나 시공성의 문제로 사료되며, 나머지(TR2, TR3, TR5, TR6)는 A, B등급으로 평가되어 수평 변위량은 양호한 것으로 조사되었다.

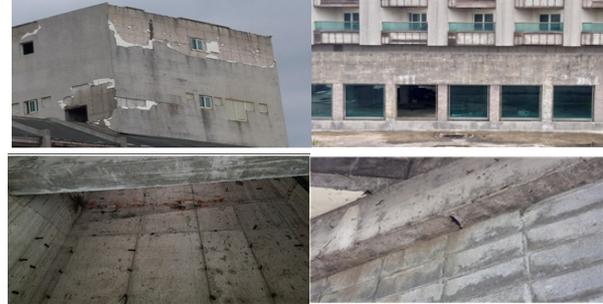
Figure 6. Exterior and interior photos

건축물의 외부와 내부는 Figure 6과 같이 일부 훼손이나 노후화 흔적이 있다. 외부에는 구조체의 배부름 및 전도 상태에서 일부 기둥 배부름 현상이 있었는데 이는 콘크리트 타설 시 발생한 것을 예측된다. 부동침하 조사에서는 설계도면 부재로 인하여 측정하지 못하였으며, 구조변경 유무 관련에서는 변경이 없는 것으로 파악되었다. 철근부식 상태조사에는 구조체 여러 곳에서 철근 부식이 발생하는 것으로 나타났으며, 도장부식 상태조사에서도 출입구 철골 및 철골도장 부분이 탈락된 부위에서 철골 부식이 진행 중인 것으로 조사되었다. 정밀안전진단 판정 등급에 따른 전체적인 구조체의 외관검사 최종 결과는 종합판정 B등급으로 판정되어 정밀안전진단 실시 대상에 해당하지 않는 것으로 파악되었다.

I호텔의 내부 구조체에는 콘크리트 타설 시 시간차과로 인한 콜드 조인트(cold joint) 현상으로 보였으며, 보에서는 철근 노출로 콘크리트 박락과 재료분리 현상도 나타났다. 벽에서는 콘크리트 수축팽창으로 구조체에 균열이 발생 현상도 발견되었다. 위와 같은 문제점들은 보수공사에 해당하므로 공사재개 시 구조체의 부식처리는 철근의 녹 제거하여 방청처리하고 콜드 조인트 재처리 후 표면을 마무리 작업으로 해결이 가능할 것으로 판단된다.

첫째, 구조체의 외부 단열재 파손이나 철골구조물 부식 및 도장 탈락, 건축물 내부 누수 및 균열 등 여러 가지 문제점들이 발생하였으나 이러한 문제점은 구조적인 부분이 아니므로 공사재개 시 보수공사를 통해 해결이 가능할 것이다.
