드론 Photogrammetry 기반 댐 시설물 안전점검 적용성 연구

A Research on Applicability of Drone Photogrammetry for Dam Safety Inspection

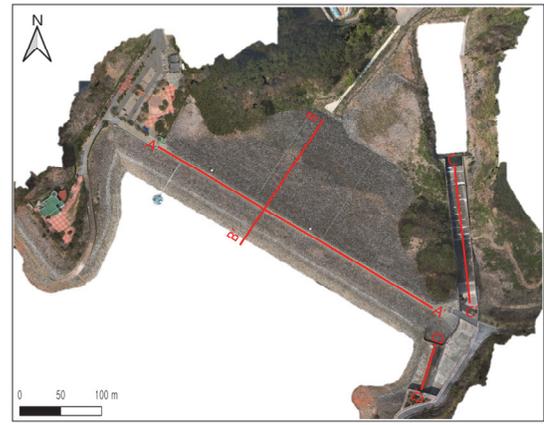
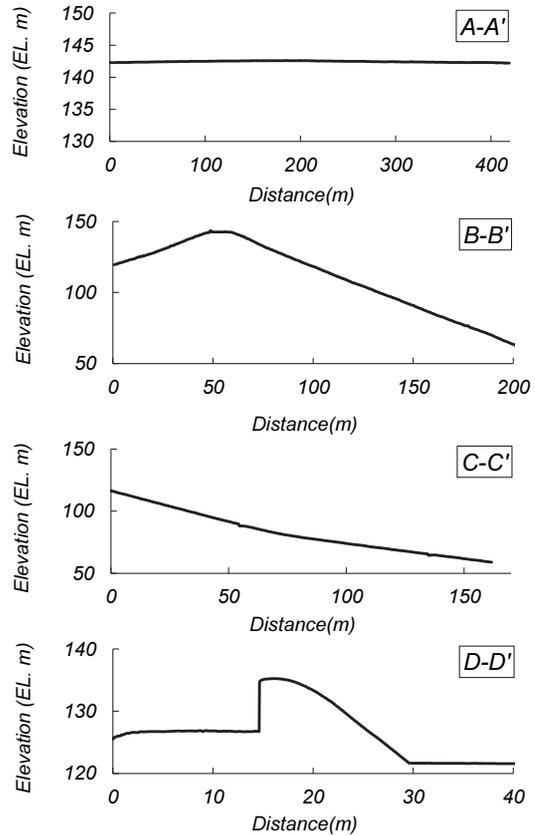
Fig. 4 Profile Analysis using Digital Surface Model of JAR Dam

JAR 댐의 as-built 프로파일은 Fig. 4와 같다. 프로파일 분석을 실시하기 위해, A-A' 단면은 댐마루 표고의 종단 선형을 나타내며, DSM에서 추출된 단면의 표고는 평균 EL. 115.82m였다. 이는 고시된 댐마루 표고 값 EL. 115.0m와 거의 일치하는 값이다. 댐 상하류 방향 횡단 선형으로서 B-B' 단면의 분석결과 as-built 경사는 약 1:1.8임을 확인하였다. C-C' 단면은 여수로 바닥판 슬래브의 종단 선형 프로파일이며, 대체로 급격한 변형 없이 일정한 선형을 유지하고 있다.

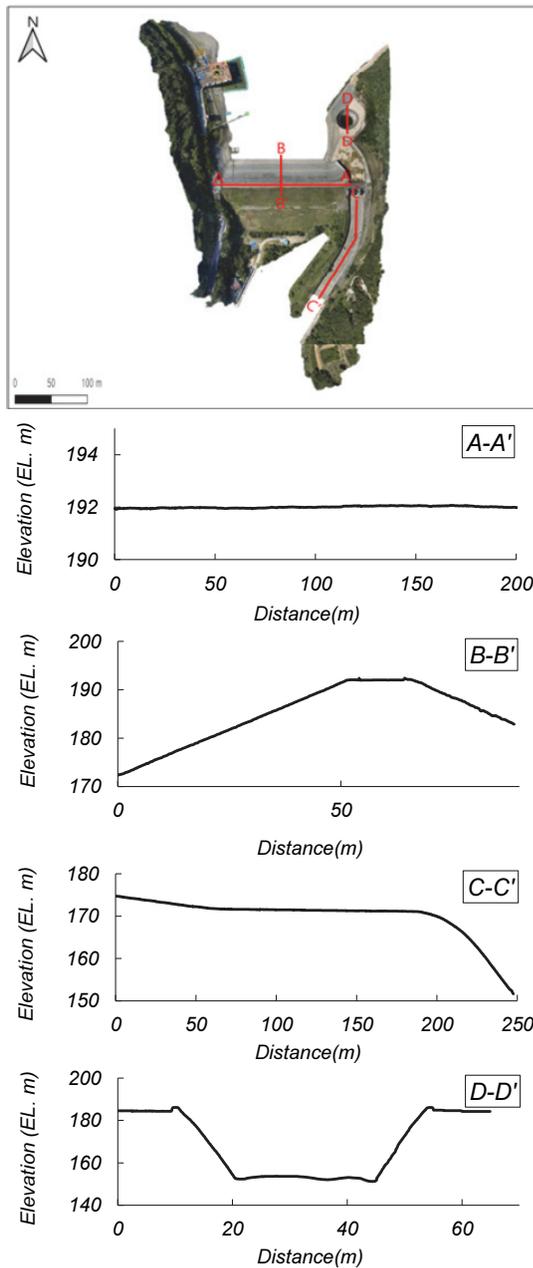
Fig. 5 Profile Analysis using Digital Surface Model of YCN Dam

YCN 댐의 프로파일 분석을 실시하기 위한 단면은 총 4개로, 댐 마루의 종단 선형 표고를 측정하기 위한 A-A' 단면과 댐과 여수로의 기하학적 상하류방향 선형을 확인하기 위한 B-B' 단면과 C-C' 단면, 그리고 인력접근이 극히 제한되는 모닝글로리형 보조여수로의 형상을 확인하기 위한 D-D' 단면으로 구분하였다(Fig. 5). 수치표면모형에서 추출된 A-A' 단면의 평균 표고는 WGS 1984 좌표계를 사용했을 때 약 EL. 162.54m였다. 이는 고시된 댐 제원의 댐마루 표고인 EL. 162m와 매우 유사한 수치임을 확인할 수 있었다. YCN 댐의 준공시 도면에는 댐 상류 사면 경사가 1:2.53으로 나타났는데, B-B'

단면의 분석결과 as-built 경사는 약 1:2.61로서 도면보다 다소 완만한 선형임을 확인하였다. C-C' 단면은 여수로 바닥판 슬래브의 종단 선형 프로파일이며, 대체로 급격한 변형 없이 일정한 선형을 유지하고 있다. D-D' 단면은 모닝글로리형 콘크리트 구조물 횡단 선형으로 실제 선형을 드론 photogrammetry로 양호하게 구현함을 확인할 수 있다. 여기서 모닝글로리 여수로의 위어정고는 약 EL. 156.67m로 나타났으며, 고시된 위어정고 156.8m와 비교했을 때 매우 유사한 수치임을 확인할 수 있었다.

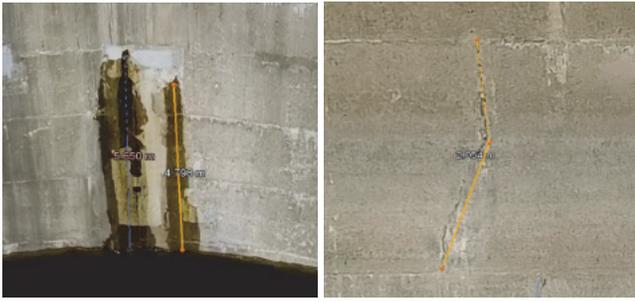
Fig. 6 Detailed Damage Identification of YCN Dam Spillway

Dam	Crack	Leakage	Damage	Exposure of Rebar
JAR	0	0	0	0
YCN	1 sites	6 sites	2 sites	0

Fig. 6은 YCN 댐의 여수로 손상 정보를 보여준다. 손상 부위 및 양상은 단순 이미지가 아닌, 텍스처를 입힌 디지털 공간 정보 데이터이기 때문에 균열과 누수 손상정보를 확대하였을 때 보다 상세히 식별이 가능하다. DSM에 위치정보와 표고정보가 포함되어 있으므로, 손상 부분의 길이와 면적, 체적 표현이 가능하다. 이와 같이 디지털 현실 모델링은 접근이 어려운 구조물의 손상 여부를 정밀하게 파악할 수 있으며, 따라서 댐의 안전점검 및 진단에 긍정적으로 활용할 수 있을 것으로 판단된다.

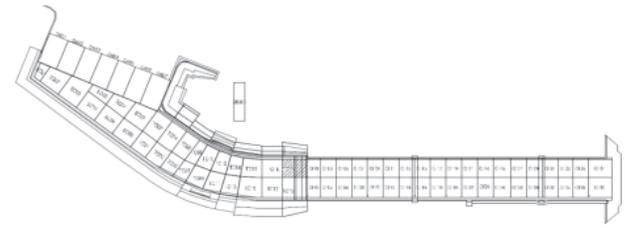
Fig. 7 Inspection Grid Map of JAR Dam Spillway

Fig. 7은 안전점검이나 진단에 사용하는 JAR 댐의 콘크리트 여수로 외관 조사망도를 3차원적으로 배치한 결과를 보여준다. 단회적으로 생성된 디지털 외관 조사망도 및 입면 정사영상은 향후 안전점검 시 영구적으로 활용가능하다. 경우에 따라 종래의 2D 외관 조사망도는 본 연구 대상 댐들에 대해 실제 축척과 스케일의 실물 구조물에 적용하였을 때 기하학적 왜곡이 발생하는 경우가 대부분임을 발견하였다. 따라서 신축이음부 및 시공이음부를 고려하여 종래의 조사망도를 금번의 디지털 현실 모델링 결과에 최대한 가깝게 투영하였다.

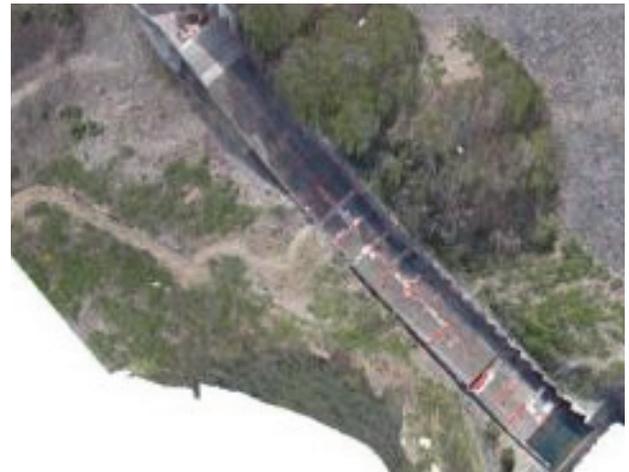
Fig. 10 3D Digitalized Safety Inspection Map of JAR Dam Spillway

Fig. 10은 photogrammetry로 식별가능한 균열 및 손상을 여수로 3D 디지털 모델상에 조사망도와 함께 매핑한 결과를 보여준다. 주요 손상정보는 대부분 지배적인 균열 보수보강 부위를 따라 분포하고 있음을 알 수 있다. 이렇게 디지털화된 모든 손상정보는 그 종류에 따라 구분하여 가시화 할 수 있고 각
