화재사례 및 재현실험을 통한 온도조절장치 고장 및 오동작으로 인한 전자제품 화재 메커니즘 분석

이정일* · 임종화*

*영등포소방서

A Study on the Analysis of Fire Mechanisms in Electronic Products due to Failure and Malfunction of Thermostats Through Fire Cases and Reproduction Experiments

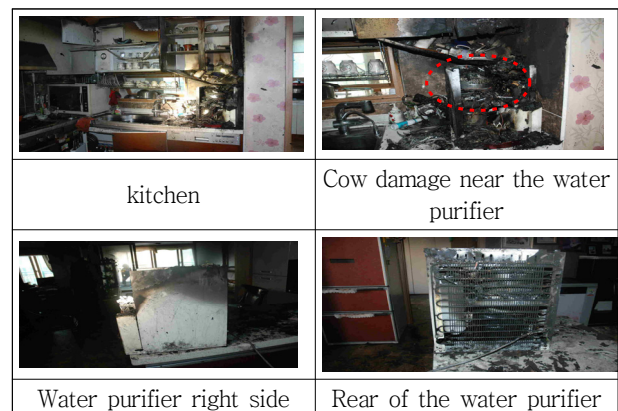
[Figure 1] Fire site, building combustion progress and charring marks

2013년 10월 31일(14:49경) 남구 화산로00번길 주방에 설치되어 있는 정수기에서 미상의 발화열원 및 요인으로 인하여 미상의 가연물에 착화 발화 상부 서랍장 등으로 연소확대 되어 내부 일부 및 정수기, 기타 가전제품 및 주방기구, 가재도구 등이 소실되었다.

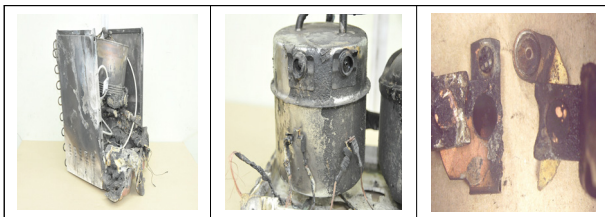
[Figure 2] Electrical heat generation from a thermostat attached to a hot water tank

2010년 서울시 광진구 00모델 3층에서 화재 비상벨이 울려 모텔 직원인 신고자가 확인하던 중 연기와 함께 화재가 발생한 사실을 발견하여 신고한 사건으로, 냉온수기 1점이 감정물로 제시되었다.

감정결과 화재원인은 냉온수기 온수통에 부착된 서모스탯에서의 전기적인 발열에 의한 발화로 확인된 화재이다.

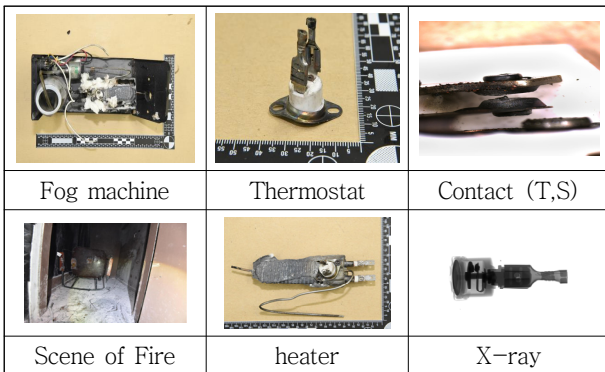
[Figure 3] Melting marks caused by overheating of the heating element

2020년 7월 26일(12:47경) 서울 00구 소재 방탈출 카페 천장에 설치된 포그머신에서 화재가 발생하였다. 현장에서 수거한 포그머신의 감정 결과 기기 내부에서는 발열체의 과열 흔적 및 발열체를 중심으로 연소 진행된 형상이 식별되었다. 발열체 상단에 설치된 서모스탯을 확인한 바, 접점부에서 아크방전에 의한 용융물이 확인되었으며, 이 용융물로 인해 접점이 개방되지 않아, 발열체의 과열을 제어하지 못하여 화재가 발생한 것으로 확인된 사례이다.

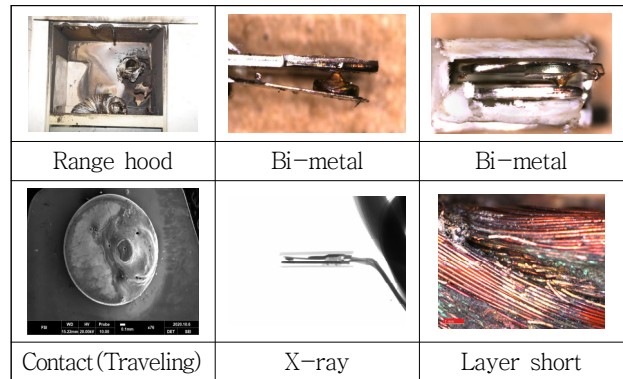
[Figure 4] Thermostat contact fusion and melting

2020년 10월 1일(목) 14:40경 서울에 위치한 아파트 주방 레인지후드에서 화재가 발생하여 레인지후드와 연결된 배기관 일부, 레인지후드가 소실되었다. 레인지후드 전 원선에서 다수의 단락흔이 식별되나 하우스징 내부배선과

커넥터에서는 전기적 특이점이 확인되지 않았다. 레인지 후드 감정 결과 후드 모터 권선의 층간 단락 및 모터 과부하 방지용 서모스탯의 접점 용착이 확인되었다. 서모스탯 및 모터 권선에서 식별되는 특이점을 고려하였을 때, 서모스탯 접점 용착에 의한 자동제어 실패가 레인지후드 모터의 과부하로 이어진 화재사례이다.

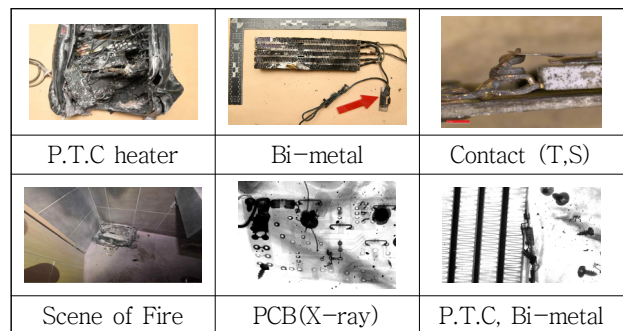
[Figure 5] Bimetal contacts fusion and melting

2022년 1월 1일 서울 00구 〇〇에 위치한 화장실 내부 전기 온풍기에서 화재가 발생하여 화장실 내부가 그을리고 전기 온풍기가 소실되었다. 전기 온풍기 소실된 소규모 화재로 내열 피복을 사용한 온풍기 내부배선 및 PCB, 전원 코드 전선에서 전기적 특이점이 식별되지 않았으나, 바이메탈 접점부가 용융 되어 용착된 상태로 확인된 화재사례이다.

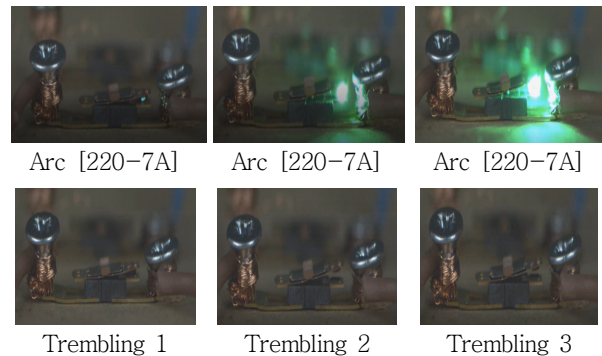
[Figure 9] Arc & Trembling

220V-7A로 인가한 실험 모델에서 육안상으로 아크의 방전이 확인되지 않았으나 초고속 카메라에 아크의 방전을 확인할 수 있다. 시간이 경과 할수록 접점의 탄화 면적은 넓어지고 접점의 변화가 생김을 알 수 있으며, 또한 아크의 방전이 일어남과 동시에 바이메탈의 가동접점이 떨림현상(Trembling)이 식별, 지속되고 완전히 분리되는 것이 보인다.

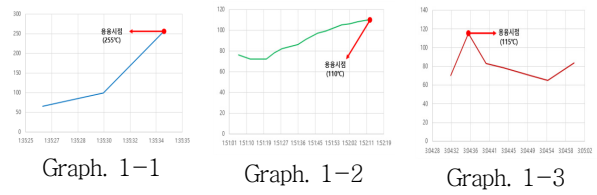
[Figure 12] Temperature data

30V-15A로 인가한 실험 모델과 30v-30A로 인가한 실험 모델에서 모두 아크의 방전으로 접점이 용융·융착되었으며 이후 바이메탈 소자가 통전하는 것이 보인다. 특히 아크 발생 직후 데이터로그를 사용하고 온도가 올라감을 알 수 있다.

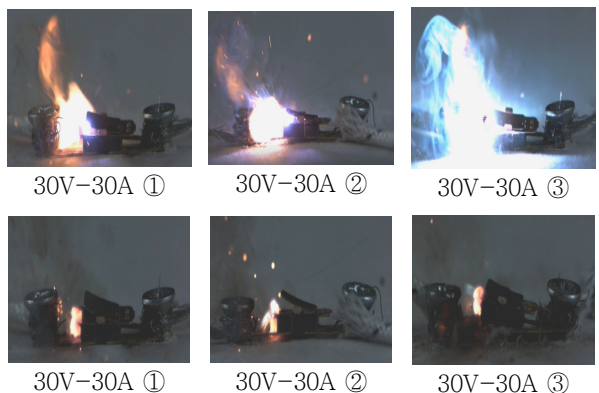
실험의 신뢰성 확보를 위해 동 조건에서 3회 반복 시행하였으며 3회 시행 결과 모두 바이메탈의 소자가 용융·융착되었다. 직류전원을 인가한 조건에서 모든 시행 군은 전원인가 시점에서 실험 시간 5분 이내[1~2 Cycle] 이내 시점에서 용융·융착되었고 접점의 용융 시점에서 통전이 지속되어 국부적인 발열량 증가로 전원인가를 중지했다.

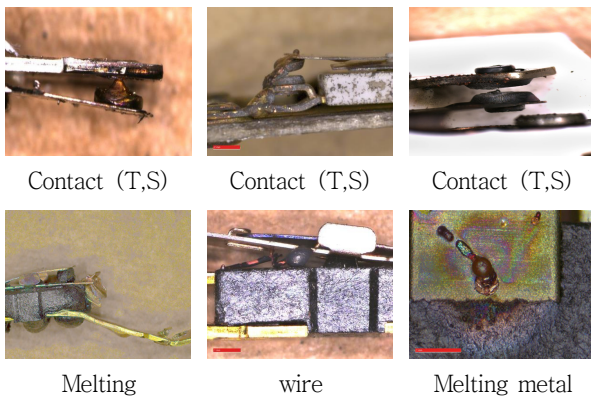
[Figure 15] Contact (T,S),Melting,wire,Melting metal form

화재사례에서 보여지는 서모스탯의 접점 용융 상태와 실험으로 얻어진 결과를 보면 가동접점과 고정접점 사이의 용융·융착된 형태를 보이며 미세한 크기의 용융물에 의해서도 통전이 지속될 수 있음을 알 수 있다. 특히 바이메탈을 보호하는 하우징(보호 외곽)이 없기에 이물질에 대한 노출이 비교적 쉬우며 아크방전 발생 시 인근 이물질에 의한 용융물 생성 가능성 또한 확인할 수 있다.
