조선시대 궁능 석축의 복원사례 연구*

Study on Restoration Cases of Stone Structures in Royal Palace and Tomb Heritages of the Joseon Dynasty

그림 1. 곤신지의 복원 전·후 모습[8]

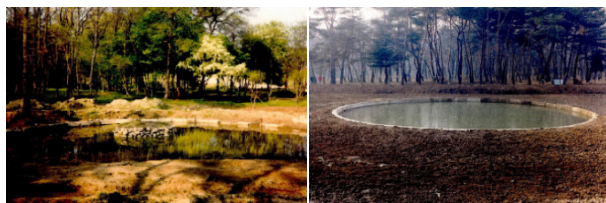
더불어 자연석 석축의 증도는 "원형이 아니므로 트렌치 조사 후 유구가 없으면 제거한다" 등의 기록만 있을 뿐[8] 구체적으로 왜 원형이 아닌지를 밝히지 않고 제거되었다. 수질 관리상의 이유로 바닥을 준설한 후 모래를 깔았고, 연지 주변 잔디가 생육하기 어렵다는 이유로 토양을 치환하였다. 지안(池岸)의 기초보강을 위하여 콘크리트 기초를 사용하였으며, 지안의 면적은 2단으로 낮음에도 불구하고 과도하게 뒤채움하는 등 원형유지를 고려하지 않은 복원 공사가 이루어졌다. 이러한 사항은 베니스현장 제9조 '원래의 재료와 양식에 대한 존중, 추정 복원 금지'와 제11조 '기념물의 축조에 기여된 모든 시대적 요소의 존중'의 규정에 따르면, 형태재료기술의 고유성이 정시된 사례이다.

이에 1999년 곤신지의 원형(原形)을 복원하는 공사가 시행되었다. 공사 범위는 기존 곤신지 석축 전체의 해체 및 재설치, 비교적 원형을 유지하고 있는 입수구의 복원, 고증이 미흡했던 출수구의 복원, 주변 지반 및 연지 바닥 정비를 포함하였다. 공사 과정에서 트렌치 조사를 통하여 기존 입수구와 바닥에서 솟아오르는 물, 연지 내부의 물길 등을 확인하였다.

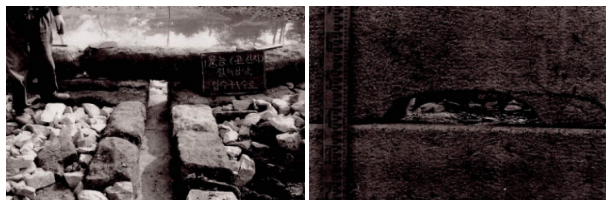
그림 2. 곤신지 입수구와 출수구 복원후[8]

a. 입수구 b. 임의의 반달형태의 출수구

그러나 복원 과정을 분석한 결과, 지당 형태 및 복원 방법 결정이 대부분 현장 전문가들의 판단에만 의존하여 이루어졌음이 확인되었다. 출수구 형태를 임의의 형태로 가공하였고, 신재(新材)의 치석·쌓기 방법을 규명하지 않고 복원을 진행하였다. 이는 베니스현장 제2조에 규정된 '문화유산의 보존과 복원은 유산의 연구와 보호에 기여하는 모든 과학적 기술적 수단을 확보할 의지를 가져야 한다.'는 원칙에 부합하지 못한 것이었다.

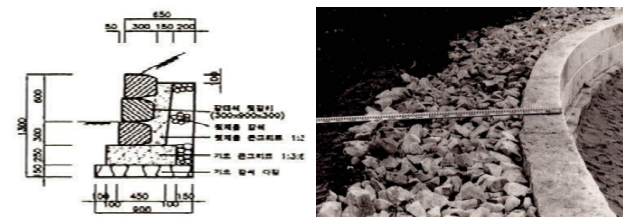
그림 3. 곤신지 석축 복원공사 자료[8]

형태 및 디자인 측면에서 구조적 부분을 좀 더 살펴보면 콘크리트 기초 설치, 뒤채움의 변형도 발생한 사례는 곤신지이다. 뒤채움과 기초는 구조체가 유지되는 안정성과 깊게 결부되어지며, 보이지 않는 부재이기 때문에 많은 변형이 일어나게 된다. 곤신지 복원 사례는 영릉 연지에서 면석과 뒤채움의

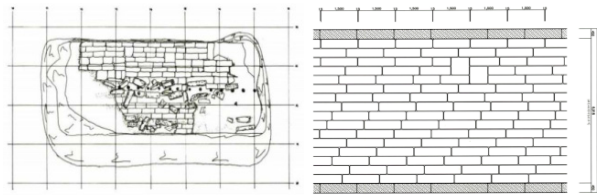
그림 4. 경복궁 어구 복원 전·후 도면[9]

발굴 결과 어구 벽석의 입면 형태, 벽석과 주변 지형의 마감과 높이, 석축을 이루는 부재의 크기와 형태 등을 확인하였으나, 어구 벽석의 맞댄면 처리, 퇴물림 거리, 기초 등은 확인할 수 없었다[9]. 따라서 벽석 단면 등은 다른 궁궐의 어구를 참고하여 복원되었고, 발굴에서 확인되지 않은 바닥의 박석 하부인 기초는 생석회와 마사토를 혼합한 판축다짐이 이루어졌다.

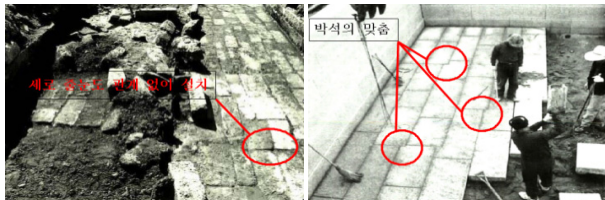
그림 5. 경복궁 어구 복원 전·후 비교[9]

경복궁 어구의 복원 전·후 사진을 비교해 보면 발굴된 어구의 바닥과 벽석의 모양이 좀 더 다양하였고, 상부 마감면에 입체감이 더 있는 것으로 보아 흑두기~거친 정다듬에 준하는 상태였던 것으로 보인다. 마구리 부분도 발굴 사진에서 좀 더 부드러운 모습이다. 설치하는 방법에 있어서도 발굴 유구의 경우 박석 사이에 틈이 있는 것을 확인할 수 있었다. 석재의 가로줄눈은 일렬로 놓았고, 대부분 세로줄눈을 막히게 설치되어 있었다. 반면, 복원된 어구의 경우 석재가 맞닿은 줄눈에 틈이 없이 시공하여 마감되었다. 특히 박석 간에 구조적 견고함을 이루기 위하여 석축의 그랭이질과 유사하게 턱을 두어 맞춤 하였다. 이는 기존 구조를 상세히 확인하기 어렵기는 하지만 외관상으로 확인된 원형대로 복원이 이루어지지 않은 것으로 볼 수 있다.

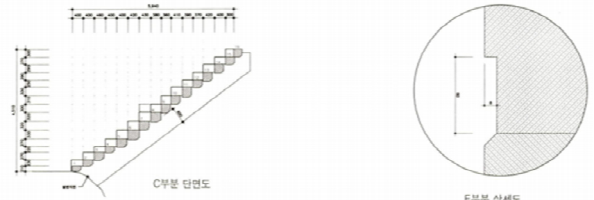
그림 6. 영춘헌·집복헌 화계 상세도[10]

화계 석축의 일부 구간에 발라져 있던 시멘트는 제거되었고, 기존 3단의 화계가 5단으로 복원되었다. 이에 대한 사유는 자문 내용상 ‘석재의 규격이 작아 변형되었을 가능성이 있다.’는 판단에 따른 것으로 보인다. 그러나 규격과 관련한 고증 과정이나 결과는 보고서에 포함되어 있지 않다. 「동궐도」에는 자연석을 이용한 막쌓기 방식으로 1단의 석축이 그려져 있고, 「조선고적도보」에서는 확인되지 않았다.

기존 화계 석재의 전량 교체, 치석 및 쌓기법의 고증 미흡과 기록 누락은 형태 및 디자인, 재료 및 재질, 전통기술 및 기법 측면에서 문제점이라고 할 수 있다. 즉 베니스현장 제9조에 규정된 ‘복원의 목적은 기념물의 미학적, 역사적 가치를 보존하고 나타내는 데 있으며, 본래의 재료와 원래 기록에 대한 존중에 바탕을 둔다. 추축이 시작되는 지점에서 복원은 멈추어야 하고, 어떠한 경우에도 복원은 기념물의 고고학적, 역사학적 연구를 복원 전후로 동반하여야 한다.’는 규범에 부합하지 않는 것이다. 복원 전 상태를 확인할 수 있는 도면도 없으므로 복원 후에 작성된 것으로 추정되는 도면에서 감색 하부의 쇠시리 가공과 규모, 위치, 단면 모양 등의 시공 내용이 원형을 따른 것인지 알 수 없다. 더불어 화계 상부 식생되는 식생과 기초, 뒤채움, 석재의 질감, 색상, 치석 기법 등의 내용도 확인할 수 없었다.

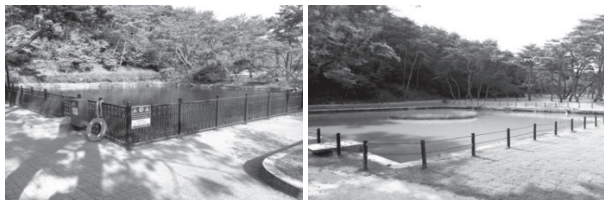
그림 7. 영릉(英陵) 연지 복원전·후[11]

영릉(英陵) 연지는 1970년대 정화 사업 당시 조성된 것으로 문헌과 사진으로 미루어 볼 때 창건 당시의 위치와 유사함을 밝혔다. 고증을 위해 연지 발굴도 진행하였으나 창건 당시 연지의 형태 등의 규명에는 어려움이 있었고³⁾, 주변과의 조화와 이용자들의 안전을 위한 수위 조절, 바닥 처리, 주변환경 정비만 진행되었다. 발굴된 유구는 그대로 복토하여 보존하는 것으로 수리가 이루어졌다[11]. 이는 베니스헌장 제9조 ‘추축이 시작되는 지점에서 복원은 멈추어야 한다.’ 규정에 부합하는 행위로 판단할 수 있다.

다만 지금의 연지가 비교적 원형이 온전히 보전되어온 연지라고 가정할 때 형태적 측면에서 연지 내부의 바닥을 높이고 맨홀과 인공식물섬을 설치한 것은 변형 행위에 해당한다.⁴⁾

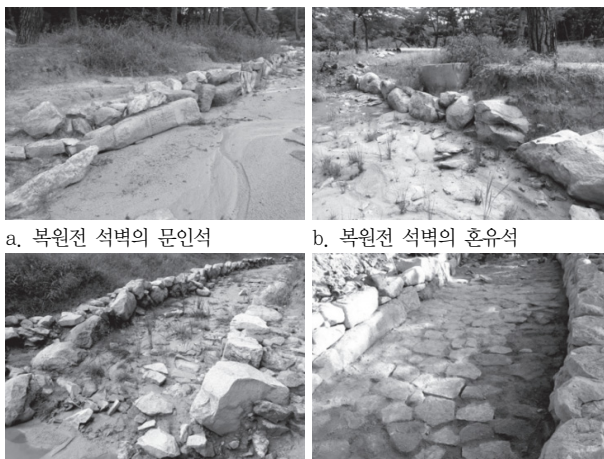
그림 8. 영릉(英陵) 어구 복원자료[11]

영릉(英陵) 어구는 발굴을 통하여 선형(線形), 박석과 막음돌, 석재의 쌓기 단수와 석렬, 기초부의 지정목 보강 기법 등이 확인된 대로 수리가 이루어졌다. 특히 합수 어구의 일부 구간에서 능의 천장(遷葬)시에 교체되었던 문인석이나 장대석 가공석이 어구 벽석으로 쓰였음이 확인되었는데, 이를 그대로 그 위치에 벽석으로 수리하였다[11]. 이는 베니스헌장 제11조 ‘기념물의 축조에 정당하게 기여한 모든 시대적 요소는 존중되어야 한다.’에 것에 부합하는 행위이다. 동·서측 어구의 시

점 부에서 발견되지 않은 어구의 형태와 조성 방식은 주변 상황을 토대로 유추 복원하면서 신규로 침사지를 추정하여 설치하였다. 이는 복원 이후 유지관리를 위한 최소한의 조치였을 것으로 여겨진다. 이러한 내용은 베니스헌장 제4조 ‘기념물은 영구적으로 유지 관리된다는 점이 기념물 보존에 있어 근본이 된다.’에 부합한 수리 행위로 보여진다.

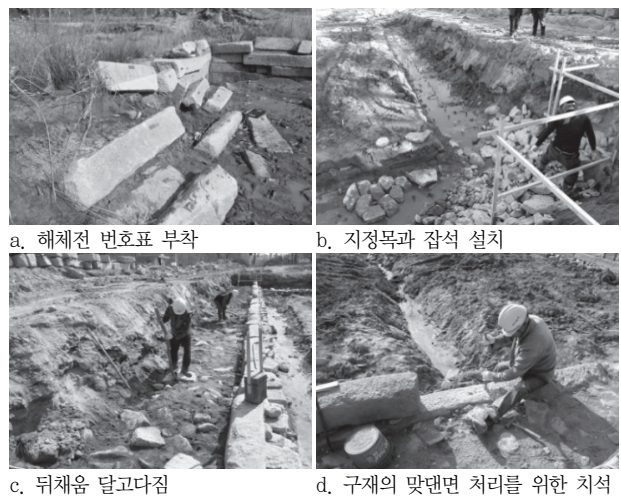
그림 9. 영릉(寧陵) 연지 복원자료[11]

한편 영릉(寧陵)의 연지는 2011~2019년까지 시굴 및 발굴 조사 결과를 토대로 복원되었다. 연지의 석축은 화강석 마름돌로 축조되어있었는데, 처음부터 연지를 만들기 위하여 가공한 석재가 아니라 큰 규모의 건물 부재를 재사용한 것이었다. 발굴조사 결과, 연지의 남측면과 북측의 석렬이 온전히 남아있어서 이 부분을 기준으로 복원하였다. 또한 입수방식은 바닥에서 솟아나는 용천수임을 밝혀냈고, 뒤채움은 유실되어 밝히지 못하였다. 그러나 엄석과 강돌을 활용하여 사질점토 위에 기초를 조성하였음을 밝혔다.

또한 발굴과정에서 지내력 보강을 위해 지정목을 2차 간격으로 박아놓은 것을 확인하고 원형대로 복원하였다. 기초도 발굴 시 발견되었던 방식으로 터파기 후 판축하고, 그 위에 지정목과 잡석을 설치하여 구성하였다[11]. 쌓기 방식은 남측면과 북측면의 석렬을 기준으로 지대석을 설치하였는데 특히 모서리의 경우 각각의 방향에서 연장시켜 맞물리는 구조로 조립하였다. 면석은 번호표를 부착하여 대부분의 부재를 원래의 위치에 조립하였으며 퇴물림 간격은 1~2치로 하였다. 재사용 석재는 대부분 창건 당시 부재였기 때문에 부재 간의 마감 차이에 의한 맞댄 면의 간격이 발생하여 일부 구재(舊材)의 맞댄 면을 치석하여 쌓았다. 면석으로 사용하기 어려운 부재는 심석으로 쓰이거나 뒤채움에 쓰였으며, 남은 구재들은 연지 바닥에 적치하여 복토하였다.

영릉(寧陵) 연지의 복원은 발굴과 고증을 통해 기초부의 공법과 재사용 부재를 활용하여 형태적인 측면에서 올바르게 복원된 사례로 평가된다. 남아있는 석축과 용천 수량을 바탕으로 수면의 기준 높이도 고증하였다. 이처럼 영릉·영릉 연지와 어구는 비교적 철저한 고증 결과에 근거하여 복원되었고 그 과정에서도 문화유산의 수리 규범을 전반적으로 준수하여 석축유산복원의 모범이 되는 사례로 판단된다.
