## CMP 연마를 통한 STI에서 결함 감소

### A Study of Chemical Mechanical Polishing on Shallow Trench Isolation to Reduce Defect

백명기\*, 김상용\*, 김창일\*, 장의구\*  
(Myoung-Kee Baek\*, Sang-Yong Kim\*, Chang-Il Kim\*, Eui-Goo Chang\*)

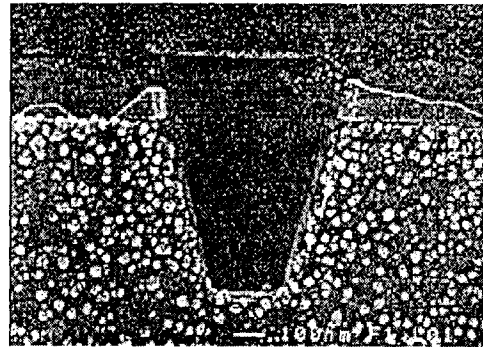
표 1의 결과를 보면 trench 깊이가 4100Å부터 4300Å까지 nitride residue가 나타났는데 trench 깊이가 대체로 낮게 콘트롤된 지역이고 반면에 nitride residue가 발생하지 않은 지역은 4600Å부터 5000Å 정도로 발생지역에 비해 상대적으로 깊게 콘트롤된 지역임을 알 수 있다. 결과적으로 nitride residue는 trench 깊이에 따라 상당한 영향을 받는다는 것을 짐작할 수 있는데 양호한 shallow trench isolation을 얻기 위해서는 reverse moat etch 공정에서 trench를 식각할 때 좋은 균일도를 얻기 위해 상당한 주의를 가져야만 할 것으로 여겨진다. 효과적으로 nitride residue 생성을 억제하기 위해서는 5000Å 정도로 trench를 콘트롤할 필요성이 요구되어진다. 그림 1과 그림 2는 nitride residue가 나타난 지역과 나타나지 않은 지역의 SEM 사진이다.

그림 1. Nitride residue 발생 지역

Nitride residue 발생에 영향을 주는 공정으로서 STI filling, reverse moat etch, STI CMP이라 할 수 있으며 문제점을 해결하기 위해서는 post CMP thickness와 STI trench 깊이를 조절함으로써 얻을 수 있으리라 생각된다. 또, reverse moat etch공정에서 oxide 제거는 필수적이라 할 수 있는데. EPD 107%+ 5초를 사용함으로써 가장 좋은 효과를 얻을 수 있었다. 여기서 중요한 점은 nitride residue이외에 silicon damage와 같은 defect도 고려해야 한다는 것이다. 낮은 trench 깊이와 높은 CMP thickness는 nitride residue를 생성함을 알 수 있었고 높은 trench 깊이와 over polishing은 silicon damage를 야기하였다. 이러한 두가지 factor의 콘트롤은 STI CMP 공정에서 매우 중요하다고 할 수 있겠다.

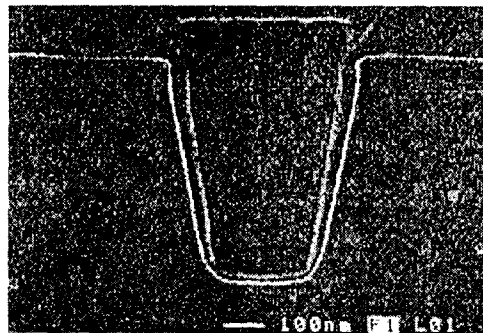
그림 2. Nitride residue가 나타나지 않은 지역

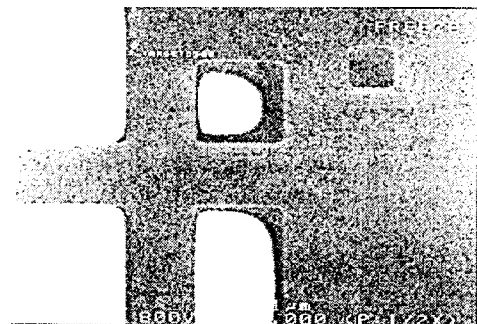
표 3의 결과를 통하여 trench 깊이의 평균 이하에서 nitride residue 현상을 볼 수 있었는데, post CMP thickness가 6000Å 이상이 되는 지점이면서 동시에 trench 깊이가 평균 기준인 5000Å에서 발생하는 것을 알 수 있었다. trench 깊이가 기준인 5000Å이라 할지라도 post CMP thickness가 6100Å 이상이 된다면 nitride residue가 생성된다는 것을 의미하는 것으로, post CMP thickness가 6100Å을 넘지 않도록 연마하는 것이 중요하다고 사료되어진다. 또한 여기서 주의해야 할 사항은 nitride residue 현상을 제거하기 위하여 trench 깊이를 6000Å으로 기준보다 깊게 한다면 STI CMP에서 thickness target을 5500Å 이상으로 잡더라도 연마 후에 silicon damage 현상이 발생한다는 것이다.

그림 3. Silicon damage 현상

그림 3을 통하여 이러한 현상을 직접적인 확인이 가능하였다. 이렇듯 silicon damage 현상이 생겼다면 pad oxide 손상도 생각해 볼 수 있으며 field oxide 또한 영향을 받아 정상적인 상태를 유지할 수 있겠는가 하는 문제가 발생하는데 그림 3으로 추정해 보면 큰 영향을 받았을 것으로 판단된다.

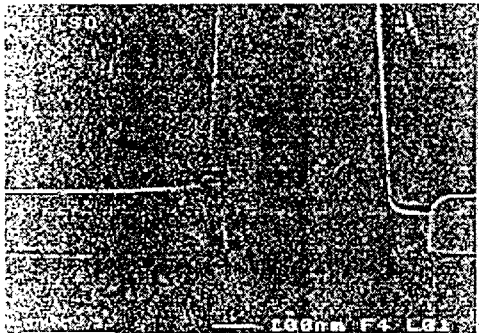
그림 4. EPD 107%+10초 Over-etch 후 SEM 사진

그림 4를 통하여 over etch에 의해 field attack으로 추정되는 field와 moat 의 경계지점에서 훼손현상을 볼 수 있었는데 그 정도가 그다지 심해 보이지는 않는다. 이러한 결과를 보면 nitride residue에 원인이 될 수 있는 oxide residue제거에 초점을 맞춘다면 EPD 107%+5초, 107%+10초로 over etch를 하는 것이 상당한 효과를 얻을 수 있음을 알게 되었다. 다만 EPD107%+10초의 경우에 발생 가능한 damage 현상에 관해서는 더 많은 연구가 필요하며 CMP 공정과 연관하여 공정 margin 확보를 위한
