## 트래킹 휠과 복합열화시험에 의한 폴리머 애자의 성능 평가

### Performance Evaluation of Polymer Insulator using Tracking Wheel and Multi-Aging Test

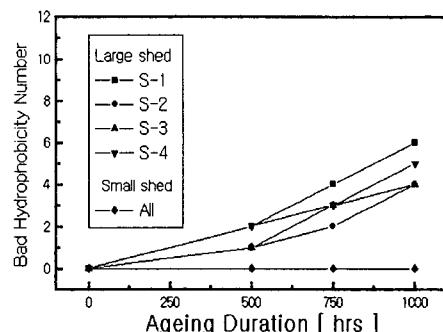
초기 시편과 열화 시간에 따른 4개의 애자에 대한 발수성을 측정하여 비교하여 그림 4에 나타내었다. 각 시편의 1번 큰 갓과 2번 작은 갓의 표면에서 얻어진 표면 누설 저항비가  $\infty$ 로 나오지 않은 거름종이 갯수(Bad Hydrophobicity Number)와 열화 시간과의 관계를 나타내었다. 여기서 Bad Hydrophobicity Num. 는 측정한 12개의 거름종이 중 표면 누설 저항비가  $\infty$ 로 나오지 않은 결과의 수이다. 앞에서 설명한 바와 같이 초기 시편과 같이 발수성이 좋으면 표면 누설 저항비가  $\infty$ 로 나오지만 발수성이 나빠지면 표면 누설 저항비의 값이 수~수십정도의 값을 가진다. 측정 결과에 따르면 열화시간에 따라 Bad Hydrophobicity Num. 가 증가하는 것을 알 수 있었다.

그림 4. 열화 시간과 Bad Hydrophobicity Number와의 관계

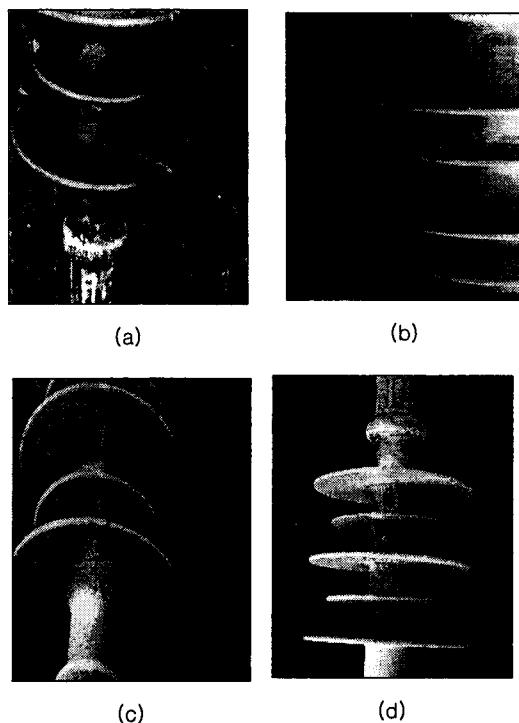
시험 결과 시료 2개에 트래킹 및 침식이 일어났으며, 파괴 양상은 주로 시험 애자의 작은 갓(shed) 부분에 트래킹에 의한 침식(erosion)이 발생하였는데 대부분의 파괴양상은 parting line부근에 따라서 침식과 트래킹이 일어났다. 또한, 그림 5와 같이 작은 갓 부분에서의 관통파괴와 대부분 시험애자의 동경부분에 트래킹에 의한 침식이 있음을 확인할 수 있었는데 이 부분의 파괴 양상도 parting line을 따라 일어났다.

그림 4. 트래킹 훈 시험에 의한 파괴양상
