수도용 도복장강관의 용접부특성에 관한 연구

Study on the weldability of Steel water pipes

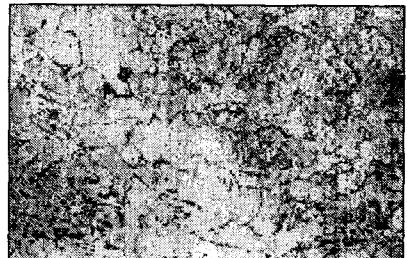
(b) Bond line

Bond-line 부근의 조직은 용착금속쪽에서 모재의 열영향부쪽으로 용접열사이클에 의하여 커다란 주상정 조직이 성장하고 있다.

즉 Bond_line과 열영향부의 조직은 모재에 비하여 굳은조직을 나타내며 상대적으로 외부하중 및 노치효과에 의하여 균열의 전파가 용이하기 때문에 이부분에 대하여는 용접후 열처리를 실시하여 조직의 연화(softening)를 취할 필요가있다.

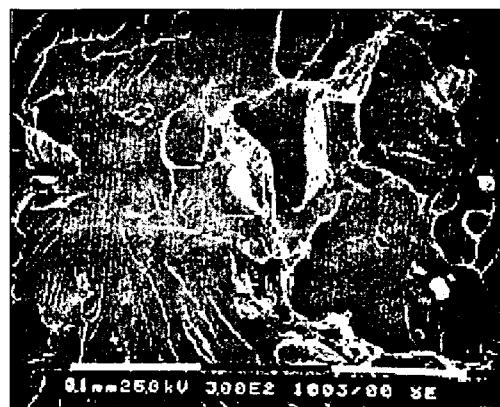
(a) Upper zone

Photo.3은 STPW재의 맞대기 이음에 대한 인장시험편의 SEM사진을 나타낸다. 파단면의 상층부(a)에서는 균열이 결정립의 내부를 관통하는 취성파괴의 전형적인 벽개파면(cleavage

Photo.3 Scanning electron microscope of tensile test specimen

fracture)의 형태를 나타내고 있다. 이 파면은 소성변형을 하지 않는 벽개면(cleavage plane)에서 이루어진 결과 단(cleavage step)이 생기고 리버패턴(river pattern)을 나타내고 있다. 종

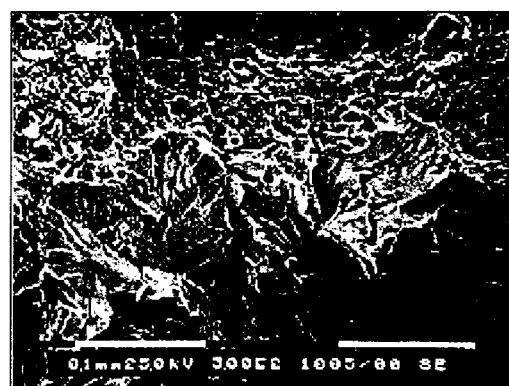
(b) Middle zone

양부(b)에서는 벽개와 딤플(dimple)이 혼재하는 파면이며 하층부(c)에서는 입내 및 입계의 연성 파괴에 따라 미소 공동(micro-void)의 연결 및 합체로 많은 딤풀이 관찰되고 있다. 따라서 본 파단면 해석의 결과는 인장시험의 결과와 잘 일치하고 있는 것으로 판단되었다.

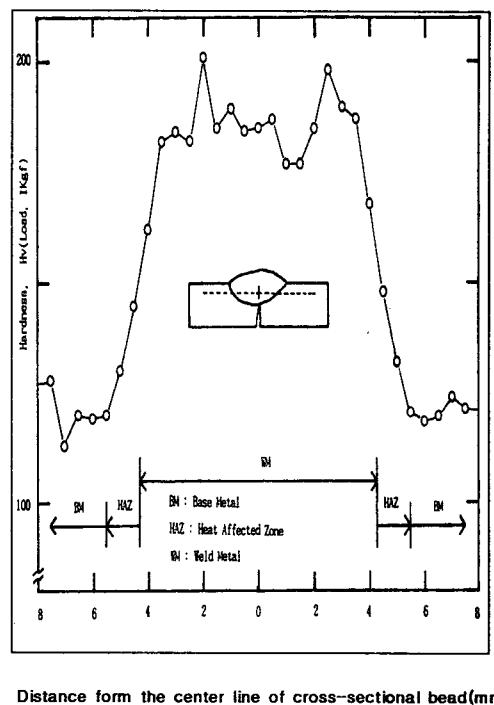
Fig.1에서 알수 있는 바와같이 용접금속에서는 급열급냉에 의하여 심한 경도분포를 나타내고 있으며 열영향부의 취화 조직에서도 모재경도(Hv110~120)에 비하여 Hv.130~150의 높은 경도값을 나타내고 있다. 이상과 같이 모재에 비해 높은 경도값을 갖는 취화 조직 때문에 이 부분에서는 노치효과 및 불순물혼입등에 의하여 균열전파 가능성성이 보다 크게 나타날 것으로 판단된다. 따라서 용접부에 대해서는 조직의 균일화 및 경화조직을 피하기 위해서 용접전후의 열처리가 필수적이다.

Fig.1 Hardness distribution of welded metal
