열적 피로에 의한 전원코드의 발화 특성과 전기화재 분석에 관한 연구

최충석, 송길목, 김향곤, 김동욱, 김동우
한국전기안전공사 부설 전기안전연구원

A Study on the Electrical-Fire Analysis and Firing Characteristics of Power Cord by Thermal Stress

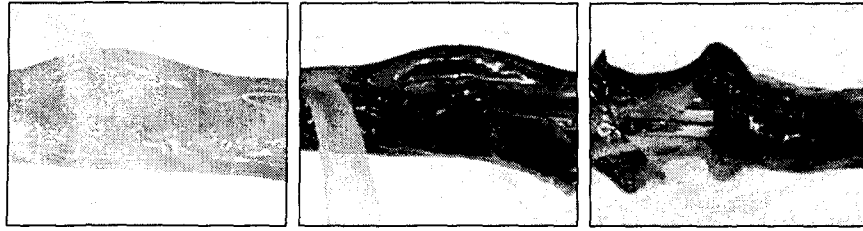
그림 4. 내부 열에 의한 외형 변화

그림 4는 대전류 공급장치에 의해 동선 자체가 발열하여 절연피복이 탄화되는 과정을 촬영한 것으로 연기와 유독가스가 발생되면서 내부에서 불규칙하게 부풀어오르는 형태의 절연피복을 확인할 수 있고 더 많은 전류가 공급되면 절연피복이 내부에서 외부로 소손된 형태를 알 수 있다.

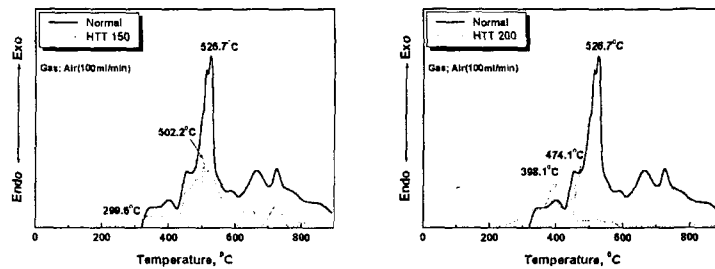
그림 5. 흡열·발열반응 곡선의 비교

열분석기(Thermal analyzer, TA Ins., USA)를 이용하여 밀폐형 전기로에서 열처리된 절연피복의 흡열, 발열반응을 분석하여 그 결과를 보면 그림 5에서와 같은 형태의 발열피크를 보인다. 정상인 절연피복의 경우 526.7°C에서 강한 발열피크가 나타나고 150°C 열처리된 절연피복은 299.6°C에서와 502.2°C에서 발열피크를 확인할 수 있다. 발열된 양을 비교할 때 정상 피복에서 많은 발열피크가 나타나는 것을 확인할 수 있다. 200°C에서 열처리된 피복의 발열피크를 (b)에서 보면 398.1°C와 474.1°C에서 각각 발열피크가 나타나는 것을 확인할 수 있다. 발열피크의 경향이 고온으로 갈수록 탄화되어 일반 무정질 탄소의 발열반응이 나타나는 약 470°C에서 발열피크가 형성되는 것으로 알 수 있다.

(3) 정상인 절연피복의 경우 526.7℃에서 강한 발열피크가 나타나고 150℃ 열처리된 절연피복은 299.6℃에서와 502.2℃에서 발열피크가 나타났다.

(4) 200℃에서 열처리된 피복의 발열피크는 398.1℃과 474.1℃에서 각각 발열피크가 나타나는 것을 확인할 수 있다. 발열피크의 경향이 고온으로 갈수록 탄화되어 일반 무정질 탄소의 발열피크와 유사한 형태를 나타내었다.

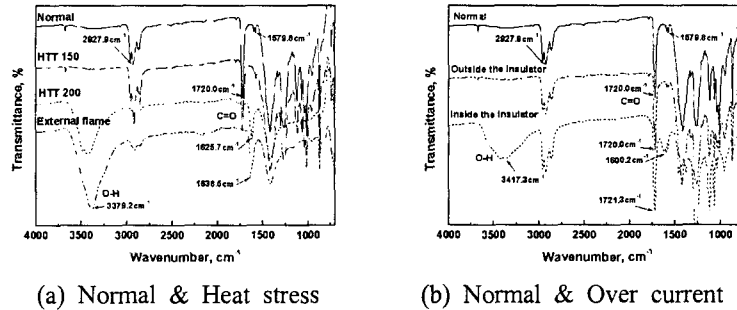
그림 6. 정상 및 열적 피로요인에 의한 절연피복의 흡광스펙트럼 비교

그림 6은 정상적인 절연성능을 가진 절연피복과 열적 피로에 의해 소손된 피복의 흡광스펙트럼을 나타낸 것으로 (a)의 정상 절연피복은 1720.0cm⁻¹에서 벤젠고리(benzene ring)에서의 산소(Oxygen)와 탄소(Carbon)의 이중 결합을 가진 특성피크가 검출되었다. 열처리 온도가 높아갈수록 특성피크가 줄어들고 벤젠고리에서 이중 결합이 열에 의해 분해되었다가 약 1625.7cm⁻¹에서 재결합형태의 카아보닐기(Carbonyl group)의 특성피크가 검출되었다. 또한, 열화가 진행되면 발수성(hydrophobicity)에서 친수성(hydrophilicity)의 형태로 되어 약 3479.2cm⁻¹에서 산소와 수소의 단일결합형태인 특성피크가 검출된다. 이 피크는 일반적으로 절연피복이 경년변화나 일시적인 형태의 충격을 받아 그 발수특성을 잃는 것으로 판단된다. (b)는 과전류에 의해 소손된 절연피복의 안쪽과 바깥쪽 부분을 분석한 것으로 열의 진행이 내부에서 외부로 확산되어 열화되므로 특성피크의 형태도 내부에서 약

3417.3cm⁻¹와 약 1600.2cm⁻¹에서 특성피크가 나타나는 것을 확인할 수 있다. 따라서, 절연 피복을 분석하여 전기화재의 원인해석이 가능하다.

(5) 적외선분광분석에서 정상의 절연피복은 1720.0cm⁻¹에서 벤젠고리(benzene ring)에서의 산소(Oxygen)와 탄소(Carbon)의 이중 결합을 가진 특성피크가 검출되었지만, 열처리온도가 높아갈수록 특성피크가 줄어들고 벤젠고리에서 이중 결합이 열에 의해 분해되었다가 약 1625.7cm⁻¹에서 재결합형태의 카아보닐기(Carbonyl group)의 특성피크가 검출되었다. 또한, 열화가 진행되면 발수성(hydrophobicity)에서 친수성(hydrophilicity)의 형태로 되어 약 3479.2cm⁻¹에서 산소와 수소의 단일결합형태인 특성피크가 검출되었다.

(6) 과전류에 의해 소손된 절연피복의 안쪽과 바깥쪽 부분을 분석하면 열의 진행이 내부에서 외부로 확산되어 열화되므로 특성피크의 형태도 내부에서 약 3417.3cm⁻¹와 약 1600.2cm⁻¹에서 특성피크가 나타나는 것을 확인하였다.
