싱크롤 용사코팅층의 아연 내부식성

Zn Corrosion Resistance of Spray Coated Sink Rolls

김 봉 훈

대구대학교 자동차·산업·기계공학부

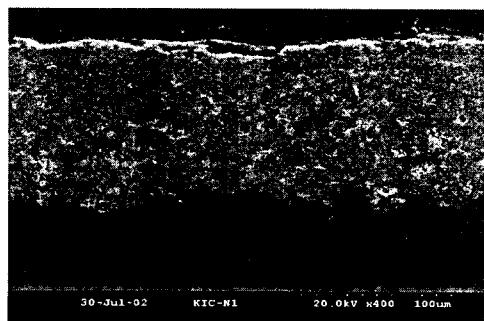
Fig. 1-3에서 보는 것처럼 KIC(#11)와 그 외 TB처리가 수반된 경우에는 후처리 두께가 10-15μm으로 두껍게 나타났다. 그러나 NSH시편 (#1)의 경우 TA를 2회처리 하였으나 다른 시편보다 봉공처리두께가 얕게 나타났다. 후처리된 부위는 전자현미경 조직상으로 볼 때 WC-Co 용사조직과는 구별되며 무라까미액에 대한 에칭성질도 다르게 나타났다. HG204를 적용한 시편 #1, #11의 용사층은 치밀하고 기공이 거의 없는 구상화된 조직을 보이나 D102 및 SPM2445를 적용한 용사층은 일부 편상의 기공이 존재하고 조직의 치밀도가 떨어지는 것으로 관측되었다.

Fig. 1: KIC #11 x400, 100 μm , TA+TB, cross-sectional view of the W-C coated surface

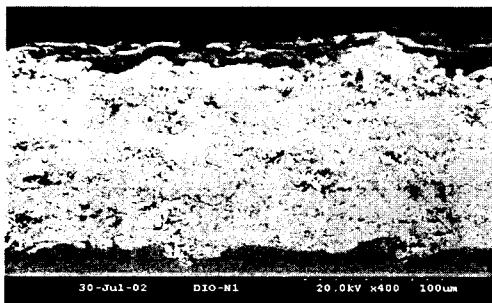
특히 D102 및 SPM2445를 적용한 70μm 시편 #21, #41의 경우에는 100μm보다 전반적으로 피막 두께가 균일하지 않고 조직의 치밀도가 더욱 저하되는 양상을 볼 수 있었다.

Fig. 2: NKIC-A #31 x400, 100 μm , TA+TB, cross-sectional view of the W-C coated surface

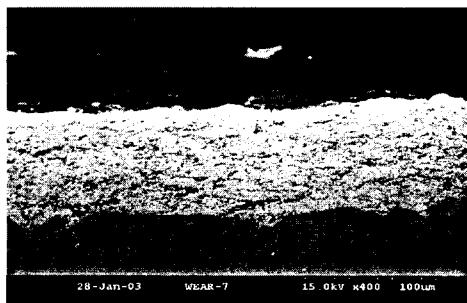
전자현미경 조직시험은 2조의 NSH(#7)와 KIC(#17)그리고 NKIC(#57)를 대상으로 실시되었으며 마모시험과 아연용탕시험 후 용사코팅층의 조직을 조사하여 내부식성을 비교하였다. Fig. 5-7에서 보이는 것처럼 조직내부의 아연침투에 의한 부식된 영역을 조사해 본 결과 KIC의 용사 코팅층이 NSH보다 양호한 상태를 나타내었다. #57 시편의 경우에는 코팅상태 그대로의 아연부식 시험결과가 마모시험을 실시한 후의 시험결과와 큰 차이가 발견되지 않았다.

Fig. 5: NSH #7 x400, 100 μm , TA+TB, cross-sectional view of the W-C coated surface(Zinc test after wear test)

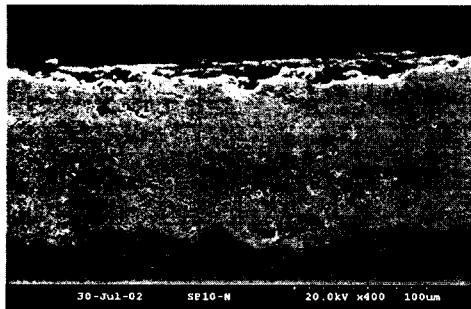
Fig. 3: NKIC-B #51 x400, 100 μm , TA+TB, cross-sectional view of the W-C coated surface

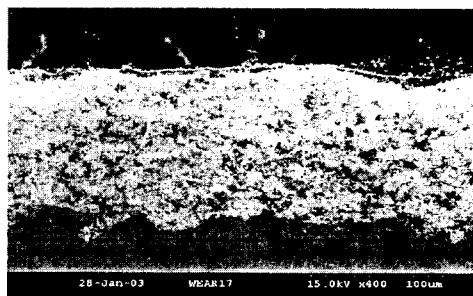
Fig. 6: KIC #17 x400, 100 μm , TA+TB, cross-sectional view of the W-C coated surface(Zinc test after wear test)

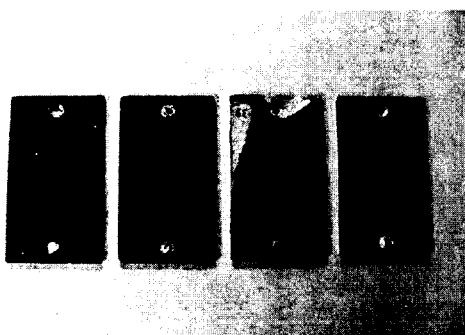
2일 후 표면상태를 보면 HG204 파우더를 사용한 NSH 및 KIC 시편(#9,19)의 경우 표면의 발수성(Hyperphobic Property)이 유지되어 아연액이 코팅표면에 부착되는 것을 방지하는 반면 이를 제외한 다른 시편에서는 발수성이 유지되지 못하였다. 7일 후 부식상태를 Fig. 4를 통하여 보면 #9, 19 시편은 용사코팅층은 부식되지 않은 양호한 상태를 유지하나 #39와 같은 발수성이 유지되지 못한 시편에서는 코팅층의 부식과 박리현상이 심하게 발생하였으나 #59는 약간의 국소적인 부식형상이 나타났다. 10일간 시험한 시편 #5,

Fig. 4: #9,19,39,59(from left to right) 100 μm TA or TA+TB, 485°C, 7days, comparison of the coated surface after zinc pot corrosion test

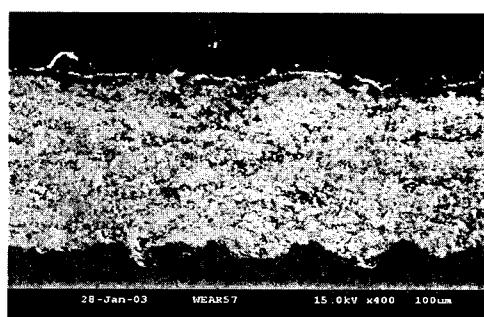
Fig. 7: NKIC-B #57 x400, 100 μm , TA+TB, cross-sectional view of the W-C coated surface(Zinc test after wear test)
