상류 지질에 따른 탁수 발생 특성

김종태	안동대학교 지구환경과학과
추창오	안동대학교 지구환경과학과
오대열	대구공업대학 토목건설과
정교철	안동대학교 지구환경과학과

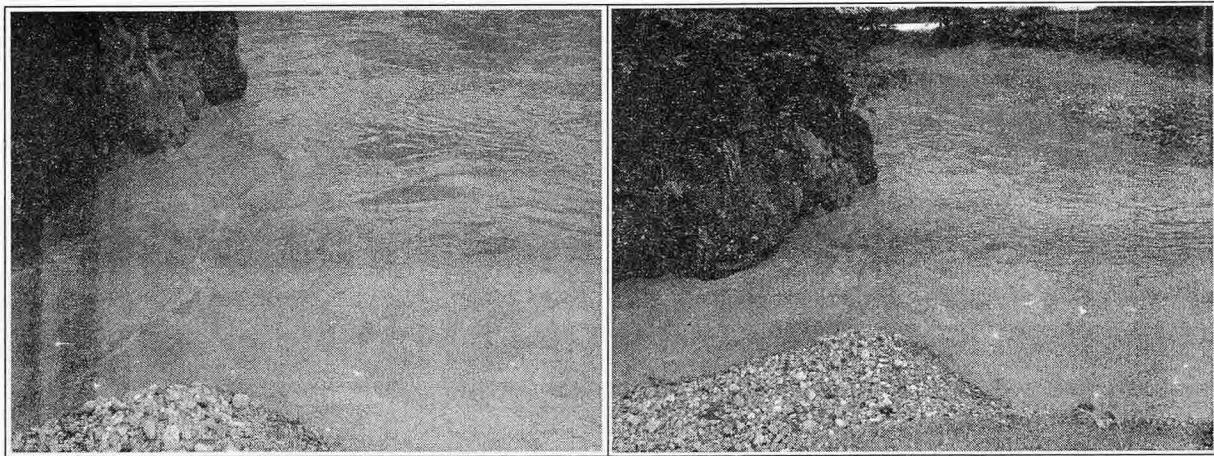
반변천의 상류측 첫 지천인 문상천은 탁도가 비교적 높으며 붉은색을 보여 반변원류에 비하여 고탁수가 발생하는 것을 알 수 있었다. 그 원인으로서 공사로 인한 탁수발생이 있었으며, 종점기준 5,200m 부근 좌안 농경수로로부터 탁수 유입이 확인되었다. 그 유입원인은 농경수로의 배수구역에 해당하는 산지에 임도가 위치하고 있어 노면과 사면의 절개면이 그대로 노출되어 강우 시 상당한 탁수가 발생하고 있음을 확인할 수 있었으며, 토양 또한 풍화가 진행된 적색의 세일층임을 알 수 있었다. 따라서, 일부 공사 영향을 비롯한 임도와 산 절개면, 토질에 따른 탁수 발생이 원인으로 조사되었다.

그림 5. 반변천으로 유입되는 문상천의 탁수 합류장면.

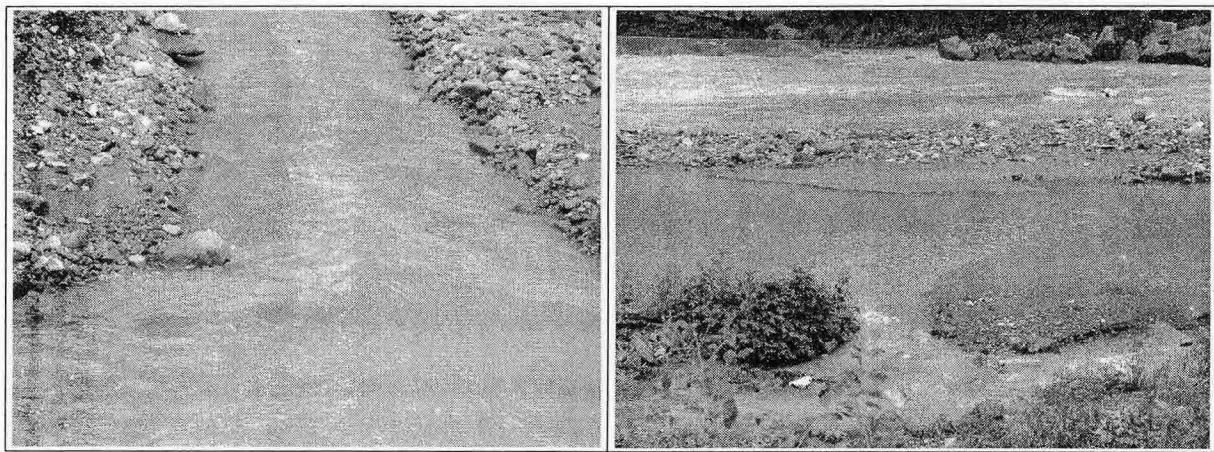
반변천의 상류에서 두 번째 지천인 장파천은 마을 용수로와 소하천에서 탁수 유입, 사태 현장과 산사면의 토사유실로 탁수가 발생되고 있는 것을 확인하였다. 특히 하류부분은 골짜기를 통해 토사가 유실되어 하천으로 유입되고 있었다.

그림 6. 장파천 탁수 유입현장.

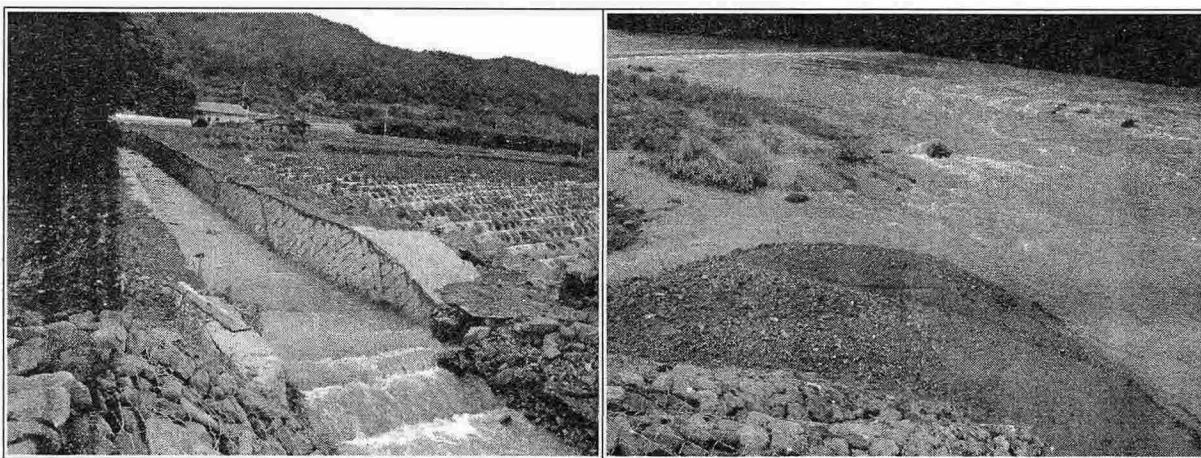
화원천은 사면경작지와 절개지 및 사태현장이 다수 존재하고, 주로 농경지 경유 소하천에서 탁수가 유입됨으로써, 농경지와 급사면에 의한 탁수발생이 클 것으로 판단되었다. 화원천의 지천인 창하천의 탁도는 낮은 값을 보였으며, 수해복구 공사 등 일시적인 탁수발생 영향이 크고, 상류측 창수계곡은 수질이 양호한 것으로 조사되었다. 일부 공사 등에 의한 일시적 영향이 주원인으로 판단되었다.

그림 7. 화원천 탁수 발생 지역.

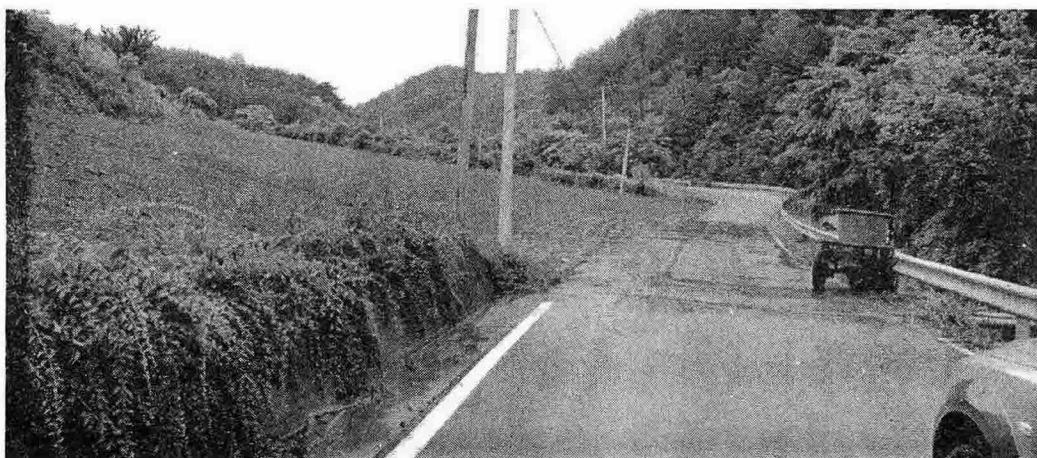
영양 읍내를 관통하는 동부천은 상대적으로 유로연장이 짧고 유역면적이 적으나 장기간의 제방공사, 산사태를 비롯한 강우에 의한 유실현장이 다수 존재하고 경작지 토사유출에 의한 하천유입현장 등이 큰 원인으로 확인되었다. 따라서 공사로 인한 탁수발생과 함께, 산사태 등으로 인한 토사유출이 큰 원인으로 판단되었다. 동천은 반변천의 지천 중 용전천 다음으로 유로연장이 길고 유역면적이 넓으며 붉고 탁도가 높은 하천으로, 주로 사면경작지, 농경지 경유 소하천의 붉은 탁수 유입, 사태에 의한 토사유입현장이 다수 존재하였다. 따라서, 주로 경작지와 사태 등 사면의 불안정 요인이 큰 것으로 판단되었다.

그림 8. 동부천 종점 5300m 지점 사면경작지 토사유실.(하천으로 이어짐)
