기능을 상실한 보 철거를 통한 하천생태통로 복원

-한탄강 고탄보를 대상으로-

Stream Eco-corridor Restoration by Out-aged Small Dma Remmoval

- Focused on Hantan River Gotan Small Dam Removal-

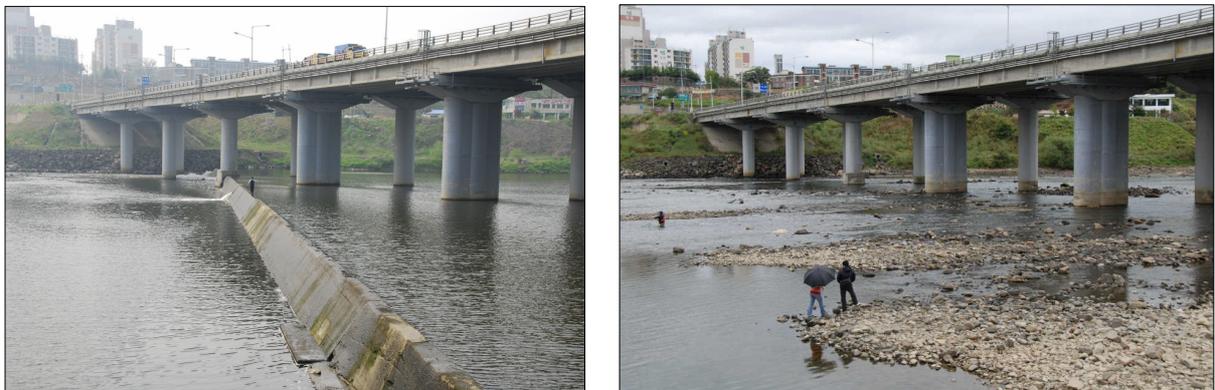
철거 보는 경기도 연천군 전곡읍 한탄강 상류에 위치한 고탄보로 L 190m, H 2.8m로 1970년대 전곡읍 주민의 식수제공을 설치되었으나, 2000년 이후 한탄강 수질악화 및 용수공급의 변화로 더 이상의 취수가 불필요해져 기능을 상실하였다.

그림 2. 고탄보 보 철거 전(좌)과 철거 후(우)의 모습

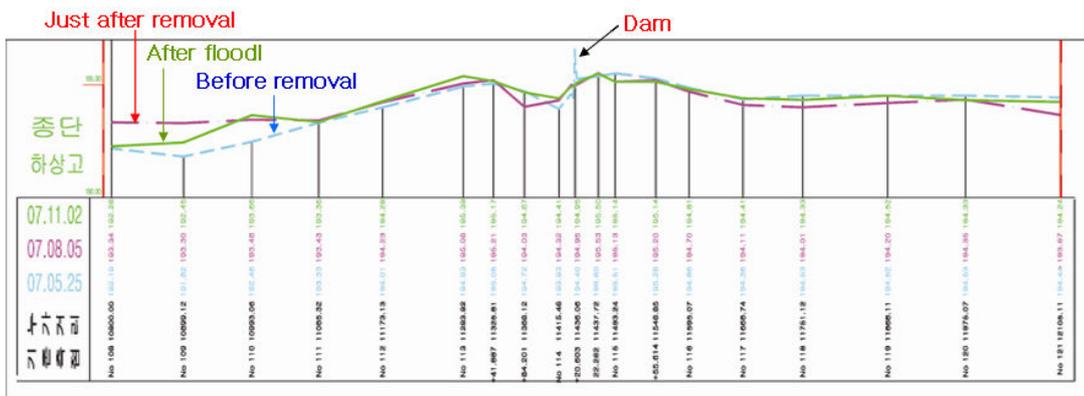
: 보 철거 직후 보 상류부에서 하상변동(침식)이 발생하고, 보 하류부에서는 퇴적이 일어나는 것으로 평가되었다. 횡단면상으로는 보 직 상류부는 전체적으로 침식이 보 하류부에서는 여울, 하중도, 사주, 침식 등 다양한 지형으로 변모되었다. 2007년 9월 홍수를 겪었음에도 불구하고 하상변동이 크게 발생하지 않은 것은 하상재료가 30cm 이상의 호박돌로 구성되어있기 때문이며, 보다 장기적인 모니터링이 필요한 것으로 판단된다.

그림 3. 고탄보 보 철거에 따른 종횡단 하상변동

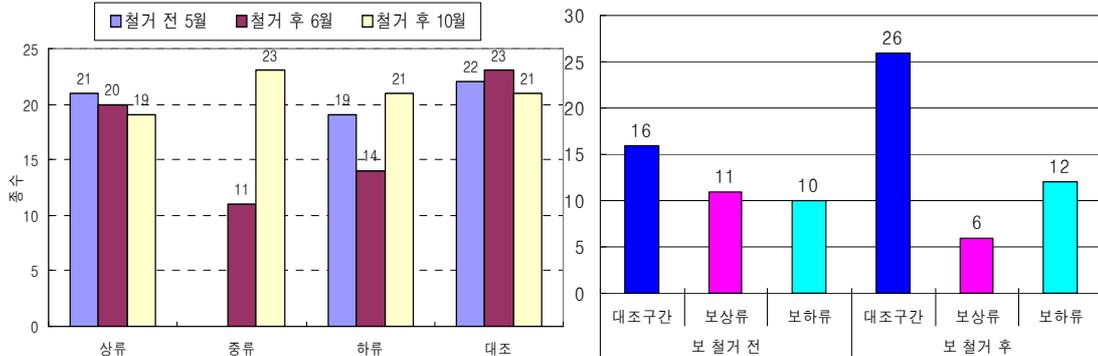
- (1) 식생 ; 보 철거로 인하여 전체적인 물길의 방향이 변화되어 커다랗게 형성되어있던 사주가 축소되었으며, 좌안측 사주부는 커다란 달뿌리풀 군락이 정착해가는 양상을 나타내고 있다.
- (2) 저서성 대형무척추동물 ; 보 철거 이전과 철거 이후를 비교하면, 상류지역의 하상물질이 다양해지면서 지수역이 우수역으로 변화함으로써 줄날도래와 통날도래 등이 새로이 출현하여 상하류간의 연결성이 서서히 회복되고 있는 것으로 판단된다.
- (3) 어류 ; 보 철거 전후를 비교하면, 철거 이전에 보 최상류역 대조구간에서 조사된 16종이 26종으로 늘어났으며, 특히, 뱀장어, 강준치, 쏘가리와 같은 어류의 개체수가 증가되었다.

그림 4. 고탄보 보 철거 전후의 저서동물의 변화(좌)와 어류변화(우)
