철도레일패드 재료의 파괴특성 분석 Failure Analysis of Rail Pad Materials in Railway Applications

Key words : Railway pad materials, Infrared thermography, Tensile behavior

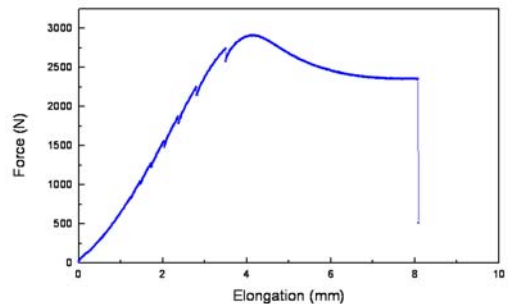
그림 2는 불포화 폴리에스터 수지 시험편의 인장시험결과를 나타내고 있다. 인장거동을 살펴보면 응력의 증가에 따라 변형이 비례적으로 증가하는 초기의 탄성영역이 나타나 있고 최대인장강도 도달 후에는 완만한 변형을 보이며 변형량이 증가하다가 최종파괴가 일어나는 파괴특성을 나타내고 있다. 그림 2에서는 응력과 신장의 관계로 표시하였으나 실제 시험편의 단면적 등을 고려한 계산에 의하면 UPR 시험편의 최대인장 강도는 약 36 MPa 정도이고 변형은 약 15% 이내로 추정되었다.

Fig. 2. The tensile behavior of UPR specimen

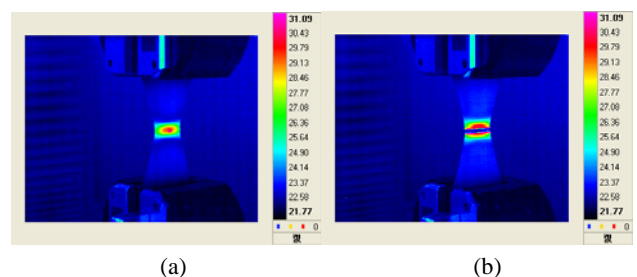
그림 3은 인장 시험편의 열화상 이미지를 나타내고 있는데 그림 3(a)에서는 파단 직전의 이미지를 그림 3(b)에서는 파단 직후의 이미지를 각각 나타내고 있다. 적외선 카메라의 속도가 50 Hz 이므로 최종 파괴를 기점으로 0.02초의 차이를 두고 얻어진 열화상 이미지를 설명하고 있다. 그림 3에 나타난 열화상 이미지를 토대로 분석해보면 그림 2의 인장특성에서 이미 예측할 수 있듯이 UPR 시험편의 최종파괴는 매우 짧은 순간에 급격하면서 취성파괴모드로서 진행되었음이 열화상 이미지를 통해서도 알 수 있음이 증명되고 있다.

Fig. 3. Thermographic images of tensile failure specimen at (a) just 0.02 sec before failure and (b) at the time of failure. Note that the speed of infrared camera was 50 Hz during tensile testing.

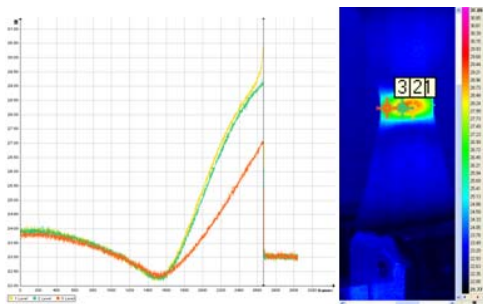
그림 5는 인장시험 동안 열밴드가 형성되는 열화상 이미지에서 시편중앙 근처의 특정 부위를 선정하여 그 위치에서 인장시험 동안의 온도 변화를 모니터링한 결과를 나타내고 있다. 총 3개의 위치에서 온도모니터링이 이루어졌다. 그림 5의 왼쪽의 그림은 열화상 이미지에서 선정한 3개 지점에서의 온도변화를 나타내고 있다. 전반적인 온도 변화 패턴은 우선 최초에 온도 감소, 온도 최소지점 형성, 그 후에는 점진적인 온도 증가를 나타내면서 최종적으로 급격한 온도 상승의 패턴을 나타내고 있다.

Fig. 5. Point profile analysis of infrared image during tensile testing

우선 초기의 온도 감소는 그림 2에서 나타낸 바와 같이 초기 인장거동의 탄성영역에서 하중인가에 따른 열탄성 효과에 의한 온도 감소로 기인하며, 지속적인 온도감소는 최대인장응력 도달 후 탄성영역을 벗어나는 지점에서 정지되어 이후의 지속적인 시편의 연신율의 증가에 따라 온도상승으로 이어지는 것으로 보인다. 점진적인 온도 상승은 플라스틱 재료의 연신에 따른 것으로 추정되며 최종 파단점 근처의 급격한 온도 상승은 시편의 분리에 따른 온도변화를 나타내고 있다. 그림 5에서는 특정지점의 온도변화를 추적한 것으로 시편의 신장에 따른 특정지점의 위치변화 효과는 고려되지 않았다는 것을 알 수 있다.

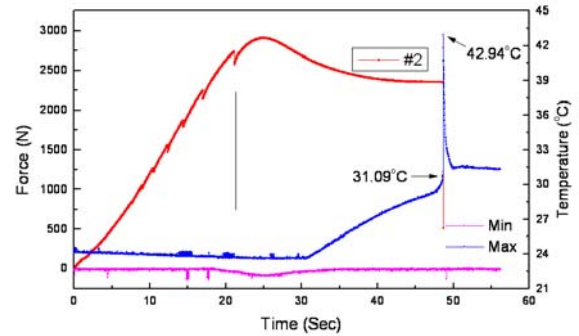
이러한 단점을 보완하기 위해 특정 지점의 선정에 따른 점분석(Point Analysis) 보다는 인장시험동안 시편의 연신율의 변화를 고려하여 특정 위치 보다는 영역에 대한 최대 및 최소 온도변화를 고려하였는데 그림 6에서는 그 결과를 나타내고 있다. 특히 그림 6에서는 영역 분석(Area Analysis)의 결과와 인장동안의 응력-변형 곡선을 함께 나타내어 시편의 인장거동과 온도의 특성 변화를 동시에 나타내고 있다.

그림 6에서 나타난 인장거동 동안의 시편의 최대 온도특성을 보면 그림 5에서 설명과 일치되는 유사한 패턴을 보이고 있음을 알 수 있다. 우선 최대인장강도 전후의 지점까지 열탄성효과에 의한 온도감소와 이어서 점진적인 온도상승, 그리고 최종적

시편 파단 시에는 약 11도 이상의 온도상승을 나타내며 최종적인 파괴거동을 나타내었다.

Fig. 6. A comparison between stress-strain behavior and temperature evolution during tensile testing in UPR sample.
