22.9kV 애자의 코로나 방전에 따른 자외선 거동과 검출이미지 형태 분석

(An Analysis on UV Behavior and Shape of Detection Images Due to Corona Discharge of Insulators at 22.9kV)

송길목* · 김영석*

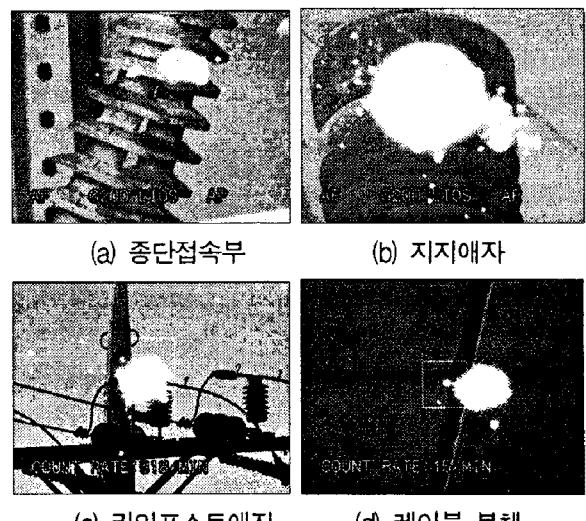
그림 3. 자외선 카메라를 이용한 현장실측

그림 3(a)는 케이블 종단접속부에서 발생한 것으로 갓 표면이 외부의 먼지 또는 열화되어 자외선이 검출되었다. 그림 3(b)는 지지애자로 옥외에 설치된 폐쇄분전반 내부의 동대(busbar)를 지지하는 역할을 한다. 지지애자의 상부에서 외부 환경에 의해 열화된 것으로 추정되는 탈색이 확인되었으며, 자외선이 검출되었다. 그림 3(c)는 전주 위의 케이블을 지지하는 라인포스트애자와 케이블에서 발생한 자외선을 검출한 것이다. 그림 3(d)는 케이블 본체에서 발생한 자외선으로 소선이 끊긴 부분에서 전계가 집중되어 코로나방전이 되면서 자외선이 발생한 것으로 추정된다. 현장에서 실측한 내용을 전압크기와 자외선 검출지점의 코로나 방전위치, 코로나 특성과 원인추정을 정리하였다.

전압크기에 있어서 22.9kV의 경우 자외선이 검출된 대상물은 애자 또는 애관, 케이블로 구분되었으며, 연면방전이나 전식, 탄화 등에 의해 절연이 저하된 부분에서 발생한 것으로 나타났다.
