<再生타이어시리즈 3>

不正確한 成型

<本會編輯部>

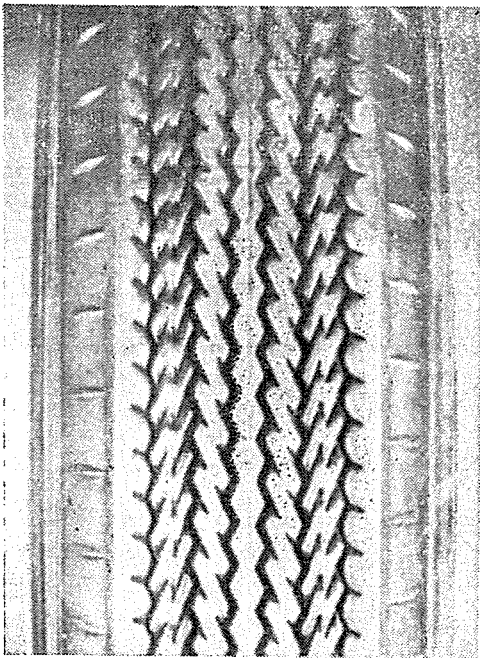
(그림 1)

本報告文은 Tread고무의 Shoulder部 및 Tread design 部の 고무不足現象을 일으키는 原因이 되는 Matrix 의 彫刻部에 채워질 Tread 고무의 不適當한 成型等에 關해서 論述한 것이다. (그림 1 및 2 參照)

上記現象은 成型한 Tread 고무가 Matrix 에 完全히 嵌 入되지 않기 때문에 일어나는 것이며 이 때문에 Tread 와 본래의 타이어間 (특히 Shoulder 部間)에 Voids (틈)가 생기게

되고 Matrix 의 形態나 寬수에 맞는 正確한 Design 形態가 되지 않고 Design 部가 둥글게 되는 것이다.
