## 치근단 병소를 가진 메탈·크라운 전치 처치보고

○……다음은 1975년 7월호 미국보철잡지(J. of Prosth. Dent.)의 41~47면에 게재된 논문에……○  
○……서 발췌한 것이다. 저자는 David R. Federick과 Thomas P. Serene이다. 우리도……○  
○……왕왕 당하는 경우를 연구 발표해 놓았기에 여기에 소개하는 바다. ◇ 편집자 주 ◇……○

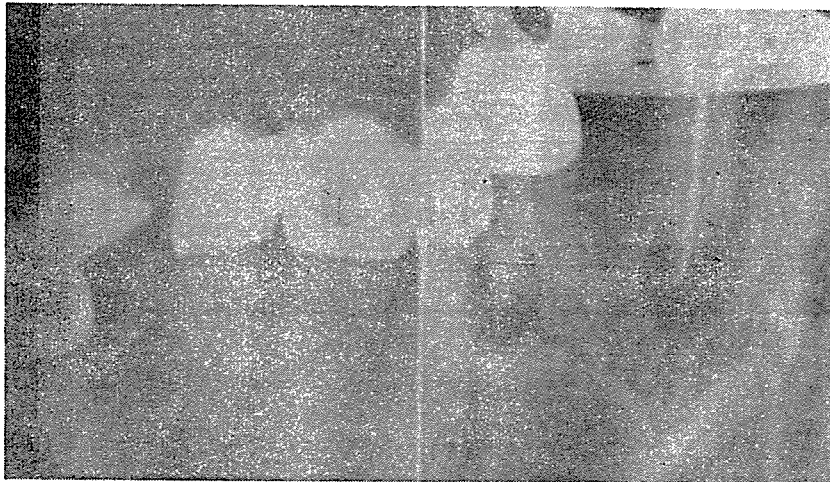
◇ 그림 1 ◇ X-선 검사에 치근단 병소가 있음을 알게 되었다.

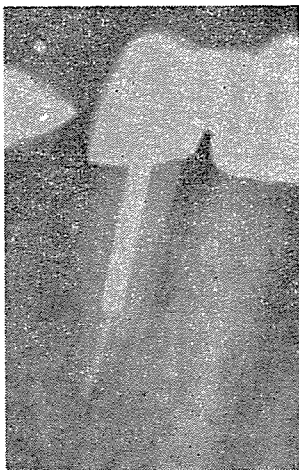
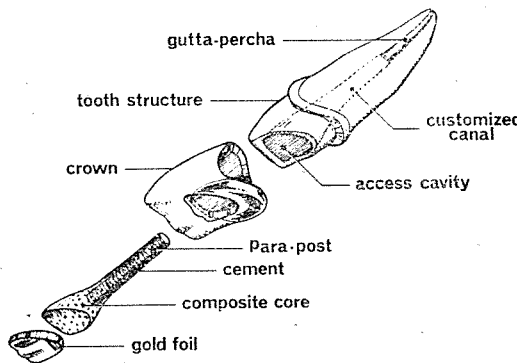
◇ 그림 9 ◇ 컴포지트·레진으로 다우엘과 코어가 완성된 X-선상.

◇ 그림 8 ◇ 컴포지트·레진을 주입하여 셀룰로이드·스트립으로 경화될 때까지 유지시켜 두면 다우엘과 코어(core)를 형성한다. 그리고 포스테인 금관의 설면 형태에 준하여 완성한다.
