- 무리한 보철치료 -

Ⅲ급 부정교합 환자로서 전치부의 반대교합을 보철로서 치료하였다. 상악 4전치를 근관치료 하고 치관을 거의 삭제해서 Porcelacir Crown 을 제작하였다. 따라서 치아는 교합평면에 거의 평형하게 누워있는 상태로서 교합력이 치아에 무리하게 전달됨에 따라 치근단 부위의 흡수 및 병소가 발생되었다. 이 환자는 결국 상악 4전치의 발거가 필요하게 되었다.

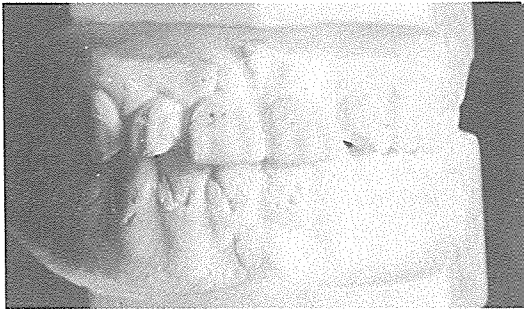
그림 1 : 보철치료가 된 정면사진

기능을 무시한채 심미적인 것만 고려된 부적절한 치료의 결과이다.

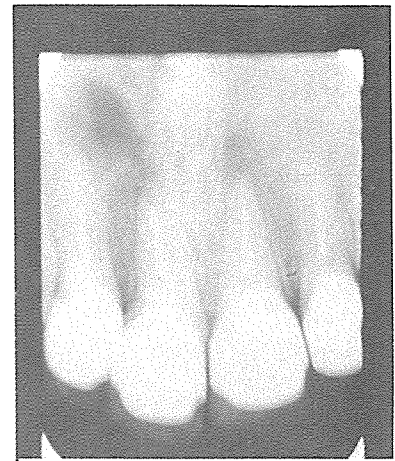
그림 4 : 구내방사선 사진  
치근단병소가 존재하고 있다.
