진단실패에 의한 relapse

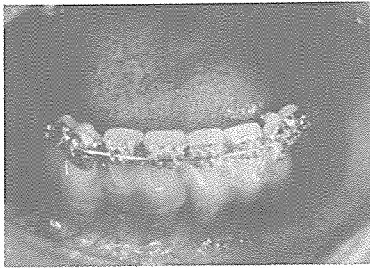
그림 3. 하악의 과잉치를 제거하고 치료가 거의 완료된 구내사진.

전치부 반대교합은 과잉치로 인해 하악치열궁의 증가로 인한 자연적인 현상이기 때문에 하악전치의 발거가 요구된다. 그후 full-banded appliance로 치료를 했다(그림 3).

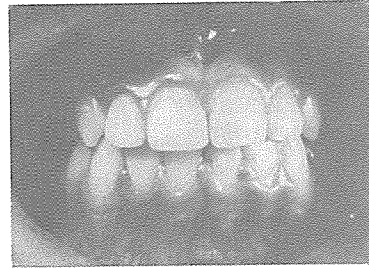
그림 4. 하악의 구내사진.

하악은 양중절치 사이의 과잉치를 제거하고 치아 이동을 도모했으며, 발치공간이 거의 없어졌다(그림 4).
