어선건조기술

# 합성수지 (FRP)어선 건조방법과 수리(Ⅱ)

한국어선협회 부산지부

선체검사원 김 수 범

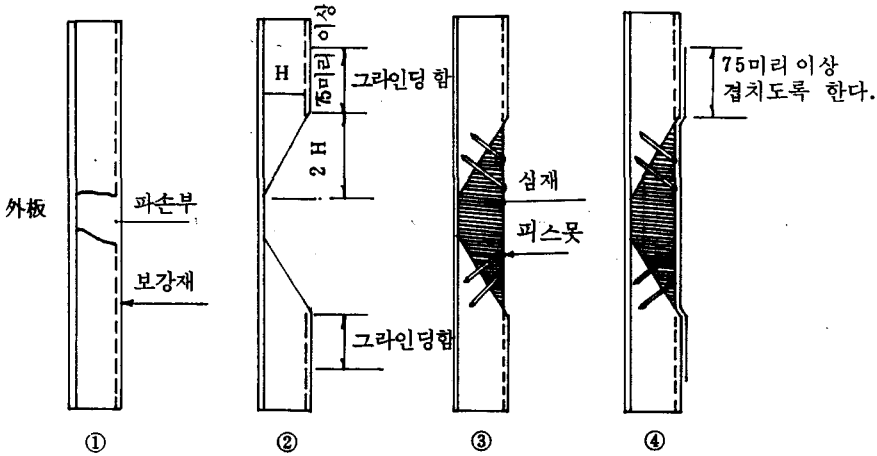
〈그림〉 보강재의 파손부 수선

파손시 충격이 심할 때는 단판을 지지하고 있는 보강재의 파손이 발생된다. 이때는 단판수선은 전기 ①의 외판수선 방법에 의하고 여기서는 보강재의 수선방법을 설명하겠다.

그림 ②에 나타난 바와 같이 보강재 깊이의 2배 정도로 보강재 심재(목재 및 경질 PVC 인 경우)를 경사지게 잘라낸 다음 적층을 할 수 있도록 보강재 적층부를 75미리 이상을 그라인딩한다.

그림 ③의 빗금친 부분과 같은 모양의 보강재 심재를 가공하여 피스못으로 견고하게 고정시킨

다음 ④와 같이 FRP가 충분히 접치도록(75미리 이상) 적층을 하여 적층부가 경화된 후에 기존 색상과 같은 색상으로 겔코팅을 행한다.

보강재 심재가 우레탄폼으로서 선저부 밑지가 고이기 쉬운 곳은 보강재 절단후에 절단면을 FRP로서 적층을 하여 워터 스톱(Water Stop) 시공을 해야 한다.

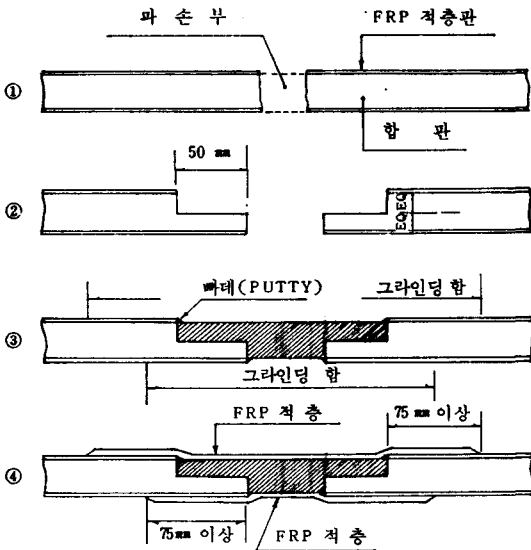
샌드위치구조의 수정도

FRP 어선에 있어서 샌드위치 구조는 일반적으로 갑판과 격벽 및 늑판(Floor) 등인데 주로 갑판부의 파손이 많이 발생된다.

갑판부의 파손은 수선시 수밀에 주의해야 한다.

그림 ②와 같이 파손부를 절단하고 심재인 합판을 합판두께의 절반을 도려낸다.

다음에 ③에 나타난 바와 같이 심재를 도려낸 절단면에 에폭시수지(일반수지도 가능함)를 도포한 후 가공된 심재를 끼어넣고 피스못으로 고정시킨다.

갑판의 상하 FRP 적층판을 75미리 이상 접칠 수 있도록 그라인딩 한다.

이때 모서리는 빠테로서 면을 매끄럽게 하여 ④와 같이 적층을 하고 상면은 논스립 겔코팅을 행한다.

논스립 겔코팅은 규사와 겔코트를 배합한 것을 말한다. (끝)
