잘못된 보철치료의 예

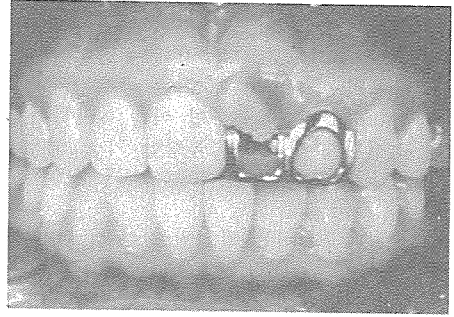
그림 1. 정면의 구내사진

환자A는 20세 경의 여자로서 상악중절치 결손 부위에 보철이 되어 있으나 치아가 늦게 봉출됨에 따라 보철물이 치아봉출을 방해하고 있다(그림 1).

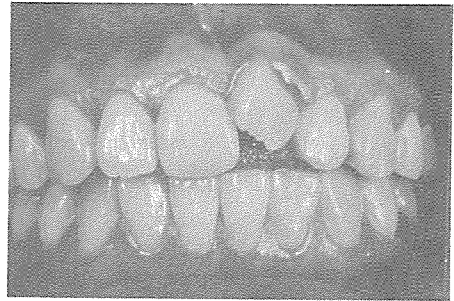
그림 3. 보철물의 제거

보철물의 제거로서 치아가 봉출되고 있으나 위치 불량으로 교정치료가 필요하다(그림 3).

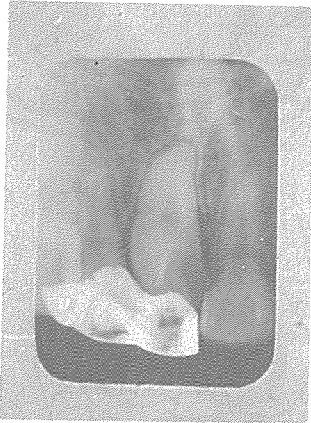
그림 2. 구내 방사선사진

또한 보철물로 인해 중절치에 심한 치근 흡수를 나타내고 있다(그림 2).

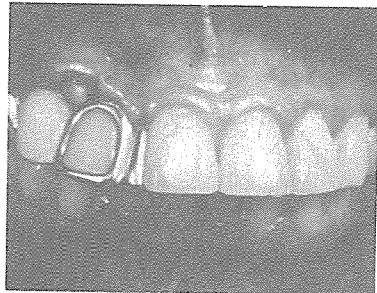
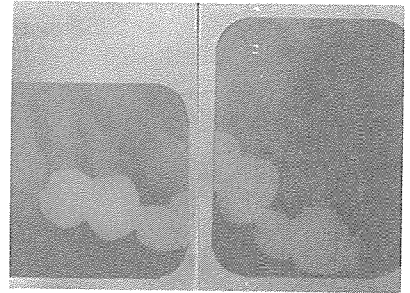
환자B는 상악견치의 결손부위에 보철물이 제작되었으나 견치가 봉출되고 있다(그림 4, 5).

이러한 보철치료는 치료의 기본자세가 결여되어 있다. 결손부위의 방사선사진 검사가 필수적이며, 심미적인 이유로 보철하였다면, 환자에게 이 사실을 주지시켜서 치아의 봉출전에 보철물을 제거할수 있도록 해야한다.

따라서 단순히 연령에 의지하는 소홀한 진단은 피해야 한다.
