Case 1: 상악 공히 유리단

결손이며 교합고경이 낮아진 증례

환 자: 55세, 남자  
 초 진 일: 1984년 3월  
 진료종료일: 1984년 8월  
 주 소:

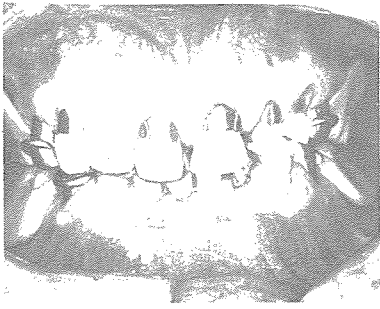
사진 1. 초진시의 환자의 정면사진이다.

전치부의 수직피개가 깊어보이며 특히 상악 #22, #23의 마모가 심하게 일어나 있다.

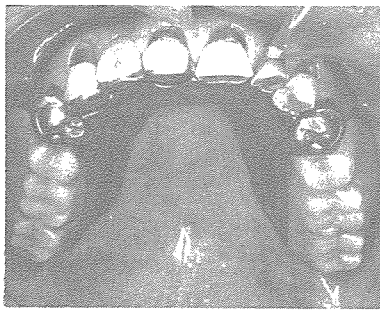
사진 2. 의치 장착시의 초진시

교합면사진이다. #14, #24에 Aker's clasp이 설치되어 있다.

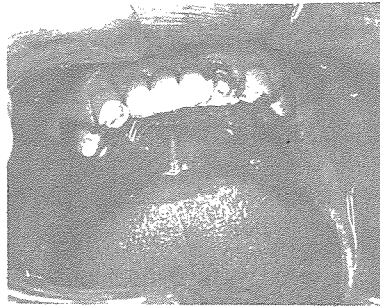
사진 3. 초진시의 Denture 제거 후의 교합면사진이다.

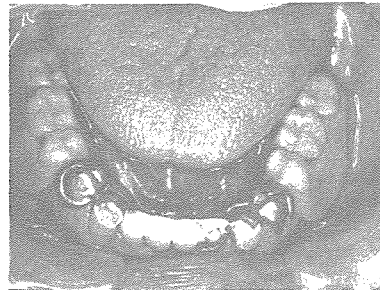
사진 4. 초진시의 하악의 교합면 사진이며 #34, #44에 Aker's clasp이 설치되어 있으나 #34의 Clasp이 파절되어 있다.

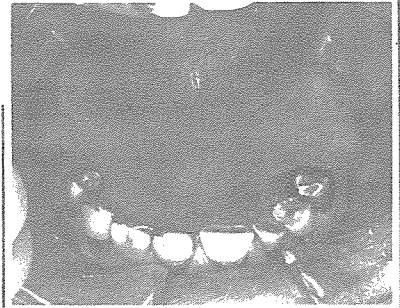
사진 5. Denture제거 후의 하악 교합면사진이며, 전반적으로 마모가 심하게 되어 있다.

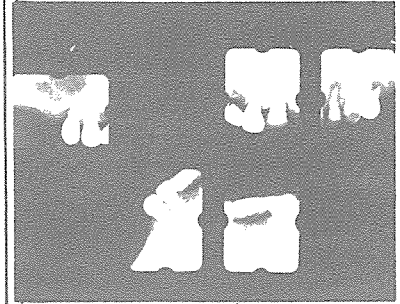
사진 6. 초진시 잔존치의 X-ray 사진이다.

Alveolar bone level은 전반적으로 낮으나 #24를 제외하면 보존 가능하다고 사료된다.
