漏電에 의한 感電災害와 漏電遮斷器

감전재해로서 가장 악질적 재해인 누전에 의한 감전재해를 들어 그 원인과 대책에 대해 해설한다.

2. 感電災害의 事例와 원인의 檢討

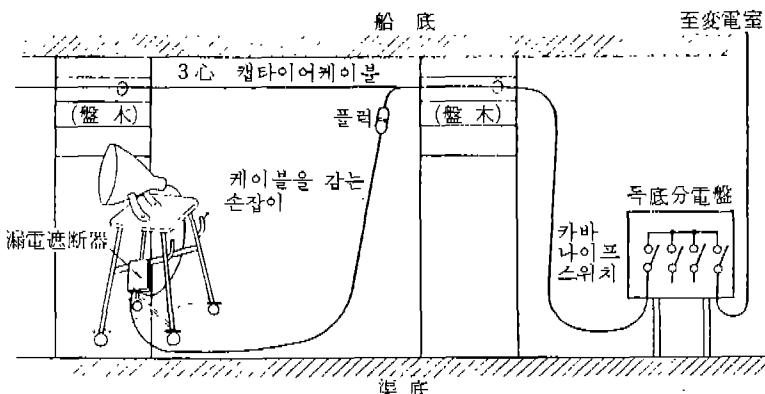
〈그림-2〉 災害發生現場의 겨냥도

82년 7월 어느날 모 조선소의 독에 있어서 임거(人渠)중의 선체의 센드블러스트 공사에 종사하고 있었던 피재자가 거저(渠底)에서 투광기를 이동시켜고 투광기에 접촉하자 감전하여 사망하는 재해가 발생했다.

검사 결과 투광기가 누전하여 그 가래에 충전이 되고 있었기 때문에 감전한 것으로 판명 되었다. 아마도 피재자는 손전등 대신에 투광기를 사용할 생각으로 투광기를 이동하려고 맨손으로 가래(架台)에 접촉한 것으로 추정된다.

투광기의 전원은 그림 2와 같이 독 바닥 분전반내의 카바 나이프스위치에서 단상 200V를 얻고 있었다. 배선은 반목(선체를 유지하기 위해 선저하부의 거저에 넣은 목재)의 벽면에 임시로 고정시킨 3心의 캡타이어 케이블(1心은 접지전용 선으로서

분전반 케이스에 접속)로 행해졌으며 투광기와의 접속은 케이블의 곳곳에 분기(分歧)하는 모양으로 부착된 3極의 雌形 플러그(1極은 接地極)에 투광기 측의 전원케이블(1心을 접지전용선으로서 투광기 가대에 접속한 3心)의 선단에 부착된 3極의 雌形 플러그를 끊음으로써 행하고 있었다. 그리고 이 전원 케이블은 투광기가대에 설치된 감전방지용의 누전 차단기(정격감도 전류 30mA, 동작시간 0.1초 이내)를 통하여 투광기에 접속되고 있었다.

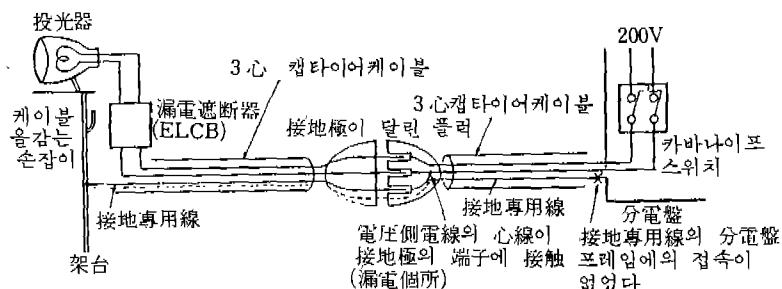
그 결과 그림3과 같이 雌形플러그 내부에서 전선(電圧側 전선)의 접속이 단락하여 노출된 心線이 접지 전용극의 단자에 접속했기 때문에 접지전용선을 통하여 투광기의 가대가 충전되었음이 판명되었다.

더욱 나쁜 것은 200V 배선에 사용한 3心 캡타이어케이블의 접지전용선이 당초의 예정대로 분전

반의 케이스에 접속되어 있지 않으며, 접지되지 않고 있는 상태였다.

그 때문에 플러그내에서 발생한 누전은 모두 투광기의 가대 쪽으로 흘러 감전의 위험성을 증장시키는 결과가 되었다.

에는 여기에 부수된 케이블이나 플러그에서 절연불량이 되는 것은 충분히 생각할 수 있는 일로서 이들을 포함하여 지락보호를 할 수 있는 위치 가령, 이번과 같은 경우에는 둑 내의 분전반의 위치에 누전차단기를 설치해 두어야 할 일이었다.

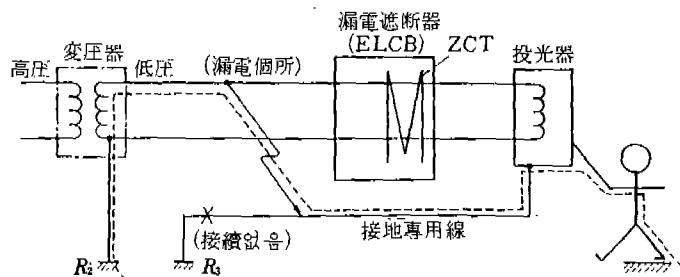
『그림-4』 漏電遮断器의 位置와 누설電流의 經路

이와같이 누전차단기가 설치된 위치 보다 전원측에서 누전했을 경우에는 가령 정상인 누전차단기가 투광기의 바로 앞에 설치되고 있어도 누전을 검출할 수 없으며, 또 피재자를 통하여 대지에 누설전류가 흘러도 누전차단기는 동작하지 않는다. 그림 3의 상태를 누전차단기를 중심으로 하여 누전의 발생상황을 다시 그려보면 그림4와 같이 되며 누전차단기가 동작하지 않는 이유가 명백히 된다. 즉 이와같은 상태에서 충전된 전기기기의 프레임에 사람이 접촉되었을 때 흐르는 누설전류는 그림중에 點線으로 표시하는 것과 같은 경로가 되며 그것은 누전차단기의 地絡檢出 素子인 ZCT에는 누설전류가 흐르지 않기 때문이다.

이상과 같이 이 감전재해의 직접원인은 3극플러그에 있는 곳에서의 전선의 접속불량이며 또 접지전용선의 접속불량을 들 수 있으나 좀 더 자세히 검토해 보면 누전차단기의 설치위치가 타당하다고는 말할 수 없다, 즉 이동식 혹은 搬式 기기의 경우

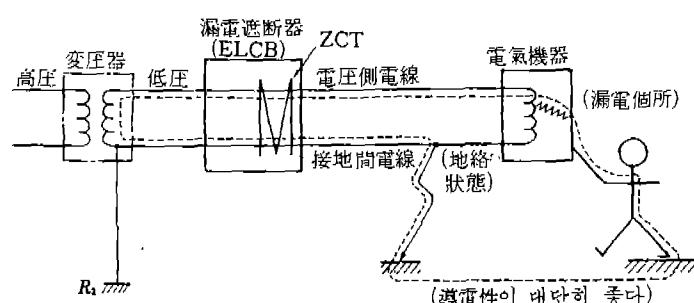
〈그림-5〉 漏電遮斷器가 動作하지 않는 경우의 事例

이것은 그림5와 같이 누전차단기의 부하측의 전로에 있어서 전로의 접지측 전선이 절연불량등의 원인으로 접지된 상태가 되어 있을 경우이다. 이와같은 경우에는 전기기기의 곳에서 발생한 누전재해에 대해 누전차단기가 동작하지 않는 수가 있다. 그리고 접지측 전선은 원래 고압에서 저압으로 낮추는 변압기가 있는 곳에서 접지되어 있으므로 그이후의 전로에서 접지된 상태에서도 전기의 사용에는 아무런 지장을 주지 않으나 여러가지의 원인에서 규칙에 따라 일반적으로 변압기 이외의 곳에서는 접지해서는 안되는 것으로 되어 있다.

이러한 경우 전기기기가 있는 곳에서 발생한 누전에 의한 감전재해에 대해 인체를 통해 대지에 흘러 누설전류가 그림 중의 절선과 같이 접지측 전선의 지락 곳에서 대지로 부터 접지측 전선의 선로에 유입한다.

그래서 누전차단기의 설치된 전로에는 그 전로의 양쪽의 선로(전압측 전선과 접지측 전선)에 누설전류가 흐르기 때문에 양쪽의 선로를 관통하고 있는 누전차단기 내의 지락검출소자인 ZCT에는 누설전류에 의한 不平衡이 나타나지 않는다. 그 때문에 누전차단기는 누전을 검출할 수 없어 작동하지 않게 된다.

③ 누전차단기에 설치된 전로라 할지라도 전로의 절연은 항상 양호한 상태로 유지하지 않으면 안된다. 특히 접지측 전선에 있어서도 전선의 절연불량은 누전차단기의 동작에 영향을 준다.
