軍浦 山本洞 靑華白磁窯址 移轉 復元

Transformation and restoration of Underglaze Blue-White porcelain Kiln site at SanBon-Dong, GunPo

金炳虎*

□ **ABSTRACT** : To restore the Underglaze Blue -White porcelain kiln site of choson period, where is located at 114, SanBon 2 Dong GunPo city. it was used to the conservation method, particularly F.R.P.(Fiber glass Reinforced plastic) for moving the kiln site from the present area to historic site No. 342 after restoration.

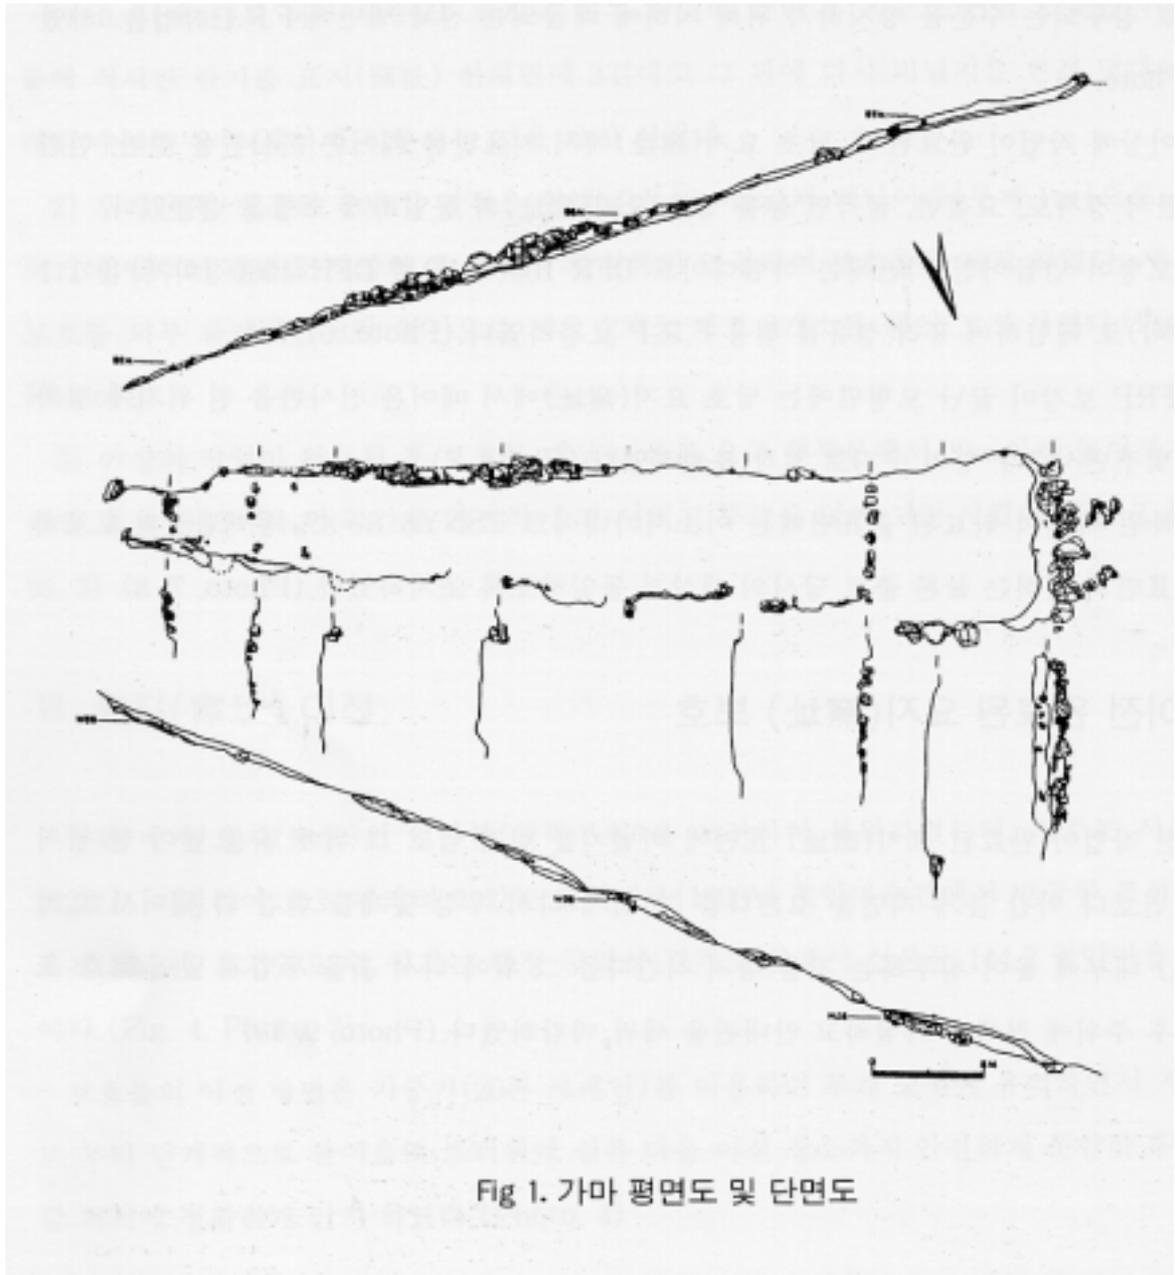
Fig 1. 가마 평면도 및 단면도

이 요지(窯地)의 구조는 소성실이 모두 7개의 칸으로 되어있는 연실식 오름칸 요지(窯地)로써 아궁이로 부터 4소성실까지는 17~25°의 경사를 이루고 있으나 5와 6소성실에 이르러서는 23~25°의 가파른 경사를 이루고, 7소성실에서는 다른 소성실보다 현저하게 경사도가 낮아졌다.(Fig.1)

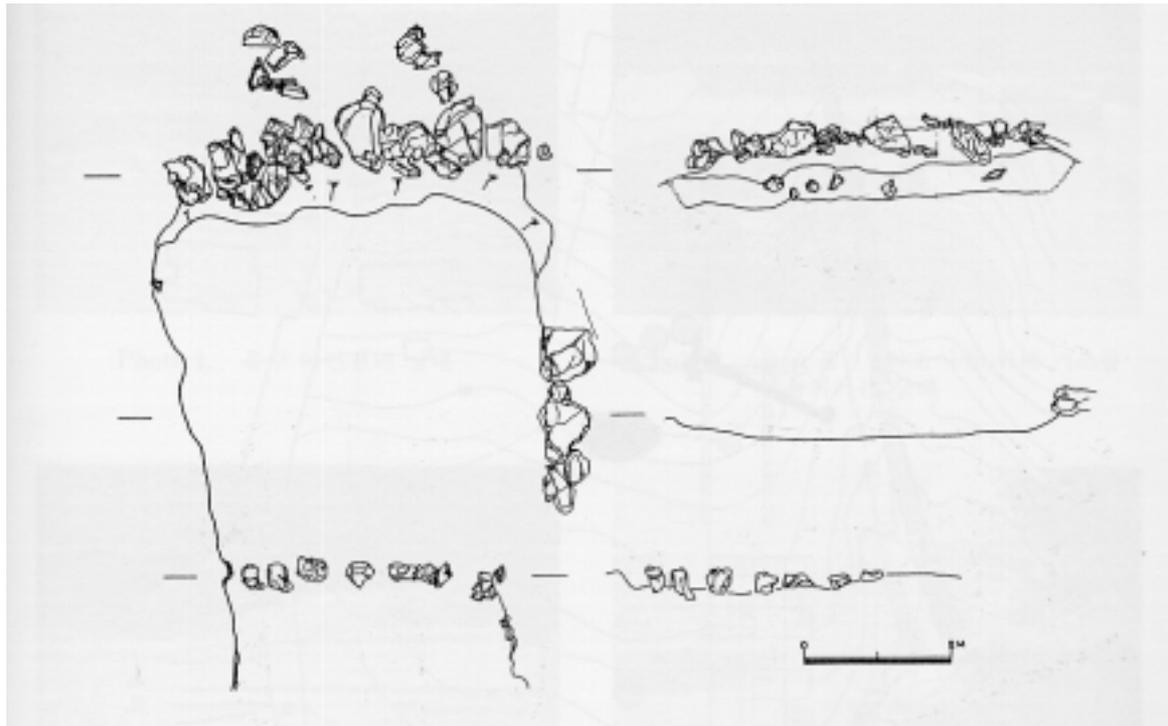
Fig 2. 가마 굴뚝부 평면도 및 단면도

굴뚝 부위는 완전한 상태로 남아 있는 석축 구조의 굴뚝으로 제7소성실인 초벌구이 칸에서 입면을 살펴보면 바닥으로 부터 20cm 정도까지는 작은 산돌과 섞어 쌓고 그 위에 산돌로 만든 초석 혼축 기법이다.

굴뚝은 두 구멍의 굴뚝 구조를 이룰 수 있도록 60cm정도의 크고 긴돌4개를 가마 방향으로 놓고 다시 그 위에 횡으로 두 개의 돌을 얹어 놓아서 두 개의 굴뚝 구멍이 지상으로 바로 연결 되었고 동시에 불을 잘 빨아 들이도록 만든 구조이다.

또한 두 개의 굴뚝 구멍사이에는 20cm정도 크기의 돌로 메꾸어 놓은 형태를 보이고 있으며 굴뚝 뒷부분에서 불을 빨아낸 검은재와 같은 흔적이 두구멍 바깥 지상에서 보인다.(Fig. 2, Photo. 2)

길이 280cm 윗너비 310cm로 다른 소성실 보다 완만한 경사를 이루고 있다. 특히 동벽은 45~60cm 정도의 산돌로 석축을 쌓았으며 제 6소성실과 연결되는 아래 부분에 7개의 불창기둥이 완전하게 남아있어 연실식의 오름칸 가마였음을 할 수 있다. 불창 기둥은 직경 13~20cm, 높이 20cm내외이고 바닥은 평평하게 빚어 만들었다.(Fig. 2, Photo. 2)

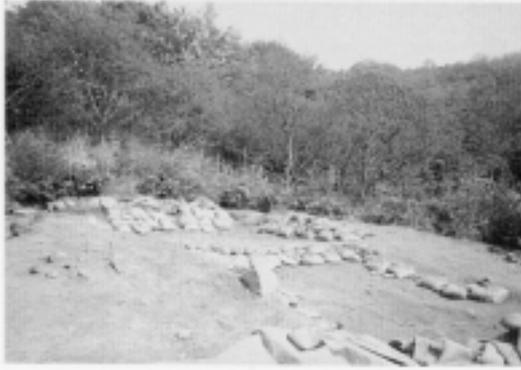
Photo 1. 유구 이전전의 상태

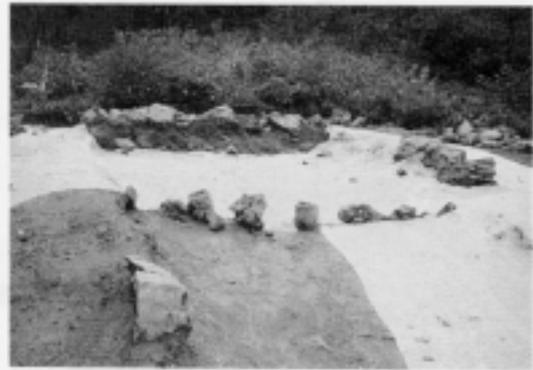
Photo 2. 유구 표면 1차전사를 위해 거즈를 부착시키는 상태

3) “2”항의 도포작업이 끝난 약 24시간 후 P. V. Ac도포면 위에 거즈를 한겹대고 그 위에 다시 P. V. Ac 10%용액을 재도포하여 수지와 거즈가 일체가 되어 요지(窯址) 표면에 부착 되도록 하였다.(Photo. 2)

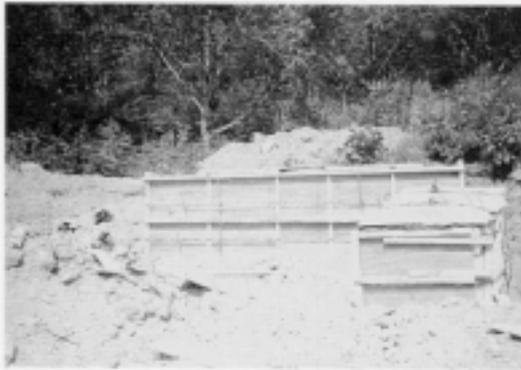
Photo 3. 굴뚝부위 이전을 위해 보호틀을 제작한 상태

2)우레탄 폼 발포와 운반시 안전을 위해 각목(6~9cm)과 베니어판(두께 1cm)으로 유구 크기에 맞추어 패널을 제작한 후 바닥의 받침목과 연결하여 보호틀을 제작하였다. 제작된 보호틀 외부 둘레에는 8번 철선으로 세로 2개소 가로 3개소를 묶어 고정 시켰다.(Fig. 3, Photo. 3)

3)이상의 작업이 완료된 후 보호틀 내부는 물론 유구 윗부분에서 20cm이상 높이까지 우레탄 폼을 발포시켜 빈 공간을 완전히 충전 시키고 뚜껑을 덮어 고정 시켰다.(Fig. 3, Photo. 3)

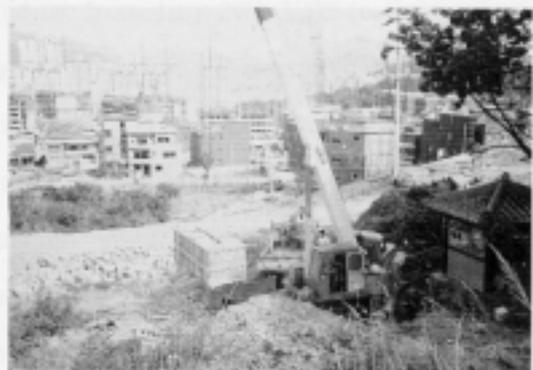
Photo 4. 보호틀을 차에 옮기는 상태

342호로 지정하여 보호 관리하고 있는 영역내로(1990년 호암미술관에서 발굴한 조선 백자 요지(窯址)) 옮겨졌으며, 여기는 행정 구역상 경기도 군포시 산본동 1442-2 골안마을 일대 이다.(Fig.4, Photo. 7)보호틀의 이전 방법은 기중기(20톤 크레인)를 이용하여 무게 중심에 유의하면서 지면으로 부터 단계적으로 들어올려 트럭위에 실은 다음 이전 장소까지 안전하게 운반한 후 복원 할 위치에 정확하게 안치 하였다.(Photo. 4)

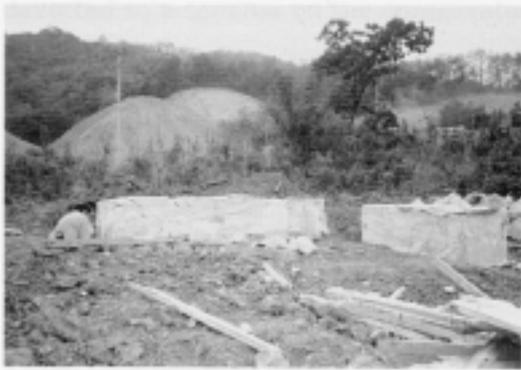
Photo 5. 유구를 이전한 후 보호틀을 해체한 상태

2. 이전 장소에 옮겨진 요지(窯址)는 보호틀을 해체하여 외부에 노출 시킨다음 양측벽면으로 침투되는 수분을 방지하기 위해 지하에 매몰되는 전체 벽면에 F. R. P작업을 하였다.(Photo. 5)

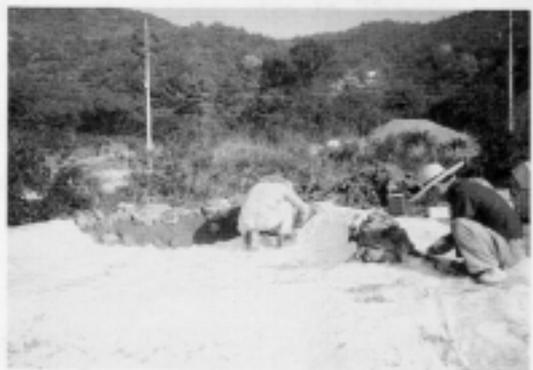
Photo 6. 유구표면에 F. R. P 하는 상태

4. 모형이 만들어진 지면에는 아랄다이트 DFR 108(주제)과 DFH 108(경화제)을 1 : 1 (중량비)로 배합하여 유리 섬유를 겸용 F. R. P. 보강하였다.(Photo. 6)

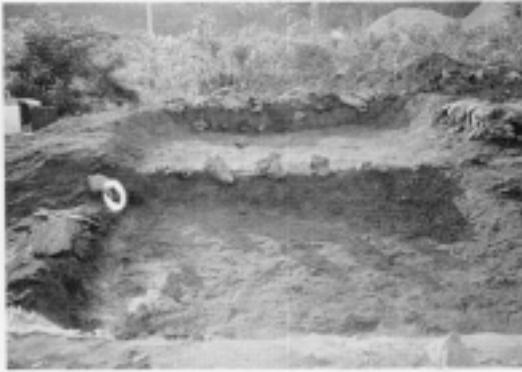
Photo 7. 유구 이전 후 복원된 상태
~(하면에서 상면)

5. FRP 보강이 끝난 모형면에는 당초 요지(窯址)에서 떼어온 전사판을 원 위치에 정확하게 맞추면서 “라”향의 수지로 접착 복원하였다.(Photo. 7)

6. 복원 작업이 완료된 흙표면에는 이소시아네이트 PSNY6 6~8% 용액을 2회 도포하여 흙표면의 경화는 물론 출토 당시의 색상과 동일하도록 조치하였다.(Photo. 7,8)

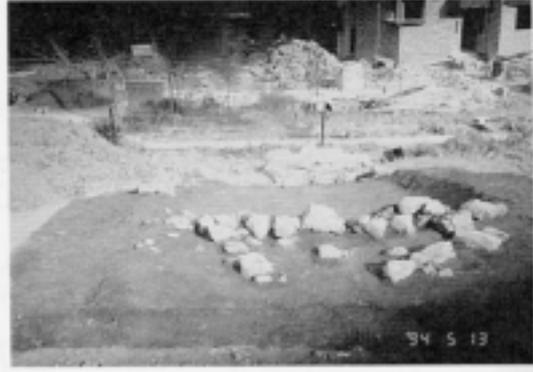
Photo 8. 유구 이전 후 복원된 상태
(상면에서 하면)

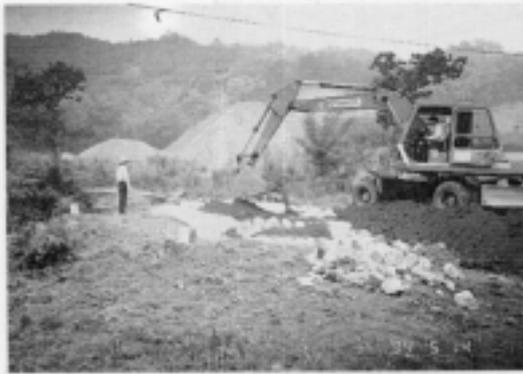
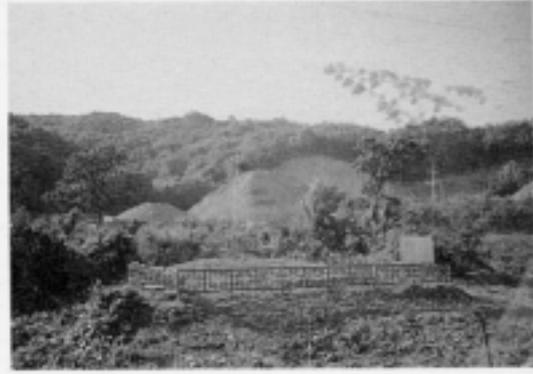
Photo 9. 복원 완료 후 보호하는 상태

Photo 10. 복원 완료 후 보호하여 놓은 상태

이전 작업이 완료된 요지(窯址) 표면에 비닐지를 한겹 덮고 그 위에 흙을 덮어 현 위치의 지면보다 약간 높게 지면을 고른다음 그 위에 다시 우장 덮개를 한겹 더 덮어서 요지(窯址) 내부에 물이 침투하는 것을 방지 시킨다음 그 위에 다시 흙을 두겹게 덮어 보호 조치한 후 주위에 철책을 가설하고 안내판을 세워 마감하였다.(Photo. 9, 10)
