타이어 안전사용 캠페인 5

충격에 의한 코드절단을 방지하자

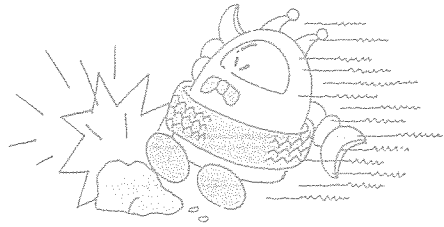
보도의 연석이나 장애물 위를 넘을 때 충분히 속도를 낮추지 않으면 그 충격에 의해 코드절단이 발생하므로 주의해야 한다.

- 보도의 연석이나 도로 위의 장애물을 넘을 때 충격에 의해 발생한다.
- 보도의 연석이나 장애물과 립 사이에 타이어의 사이드 월이 끼었을 때 발생한다.

- 타이어 사이드 월(옆면)의 안쪽부분의 코드가 절단되어 있고, 부분적으로 팽창되어 있다.
- 사이드 월 부분에 조그만 타박상이나 굽힌 흔적을 볼 수 있다. (충격의 흔적이 외부로 보이지 않는 경우도 있음)

- 도로 위의 돌출물이나 많이 패인 곳 및 장애물은 가능한 한 피해 주행한다.
- 보도의 연석을 넘을 때에는 속도를 최대한 낮추어 충격을 받지 않게 하거나 최소화되도록 한다.
- 공기압이 낮게 되면 장애물과 립 사이에 사이드월 부분이 끼기 쉬워지므로 주의하고, 항상 적정공기압을 유지한다.(특히 편평비가 낮은 65시리즈 이하의 타이어에서 많이 발생하기 쉬우므로 주의해야 한다)
