# 서울시 가로수 생육환경분석 및 개선에 관한 연구<sup>1</sup>

## A Study on the Analysis of the Physiological Growth Condition and Improvement of Street Trees in Seoul<sup>1</sup>

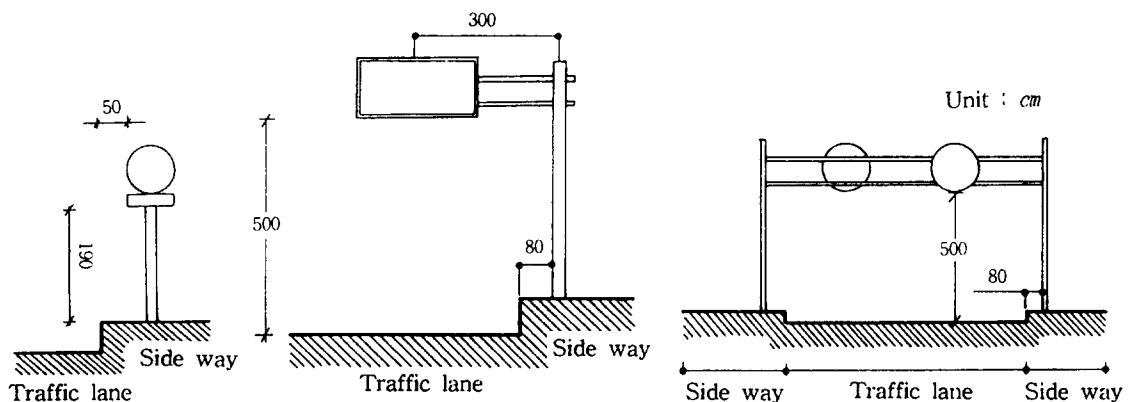
Figure 2. Equipment of straight pole(left), projection form(center), door form(right)

도로안전표시판은 설치방법상으로 곧은 기둥식, 내민식, 문형식으로 나눌 수 있었다(Figure 2). 곧은 기둥형식은 기둥으로 표지판을 지탱하는 방법이며 도로표지는 높이가 2m, 안전표지판의 높이는 1.9m를 원칙으로 하고 운전자의 눈 높이와 표지판의 척순 등을 고려하여 설치장소나 종류, 내용에 따라 1~2.1m를 기준으로 하였다. 내민식의 형태는 높이 5m를 기준으로 하고 4.5m 이상을 확보하여야 하며 내민길이는 기둥에서 표지판 중간까지 3m를 유지하여야 한다. 현재 서울시에서 가장 많이 이용하는 설치방식이다. 문형식의 형태는 높이는 역시 내민 형식과 동일하나 도로의 중앙으로 나와 있는 것이 특징으로 수관폭이 넓은 가로수가 식재된 곳에 가로수 수형을 유지하기에 바람직한 방식이다.

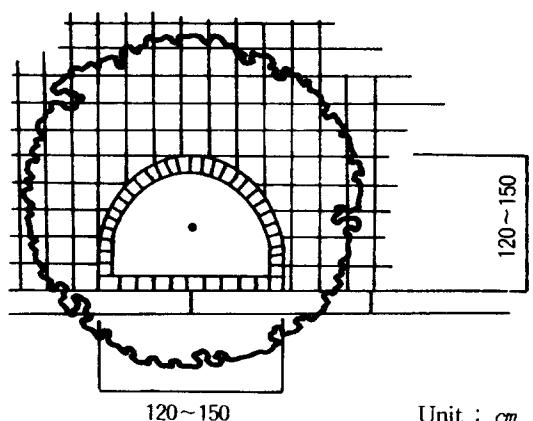
Figure 3. Size of tree pit and tree grill

가로수 보호판은 가로수 보호시설물 중의 하나로 식수대 내 흙의 굽음을 방지하기 위하여 설치하는 시설물을 말하는 것으로서 보도블록 설치지역에서 볼 수 있으며, 대부분 도심지 및 간선도로에 설치하였다. 가로수 보호판의 폭은 120~150cm의 규격으로(Figure 3) 사각형, 원형, 반원형이 있다(서울특별시, 1991).

가로수 식수대는 가로수를 보도정비에 따른 피해방지기능, 가로수의 근계에 수분 및 공기공급, 유기물을 공급하는 등 사후관리에 편리하도록 하는 중요한 기능을 하고 있다. 그 규격은 가로수 보호판과 동일한 규격을 하고 있었다. 이러한 규격은 수목의 근계를 고려해 볼 때 그 크기는 작은 상태에 있는 것으로 판단되었다. Figure 5는 서울시 가로수에서 양버즘나무가 식재되어 있는 지역의 수목근계를 나타낸 것이다. 가로수의 근계를 실측한 결과 근계의 범위는 2m 이상인 것으로 나타

났다. 흥고직경이 12.5cm이었다는 것으로 판단할 때 현재 서울시 전지역에서의 가로수 식수대의 규격을 현재보다 크게 조정해야 할 것으로 판단되었다.

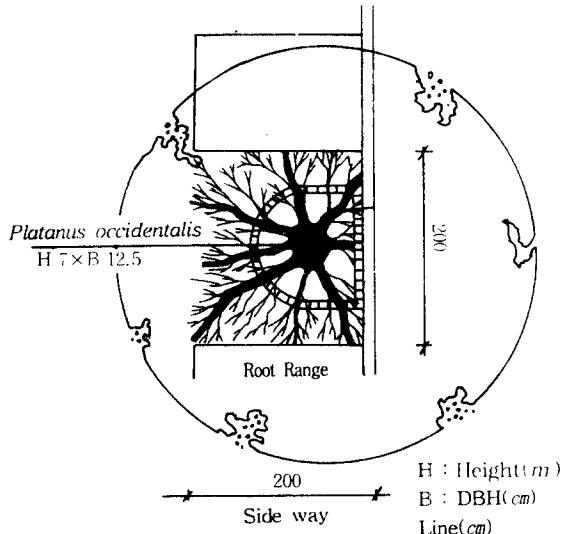
Figure 5. Extent range of street tree root of *Platanus occidentalis*

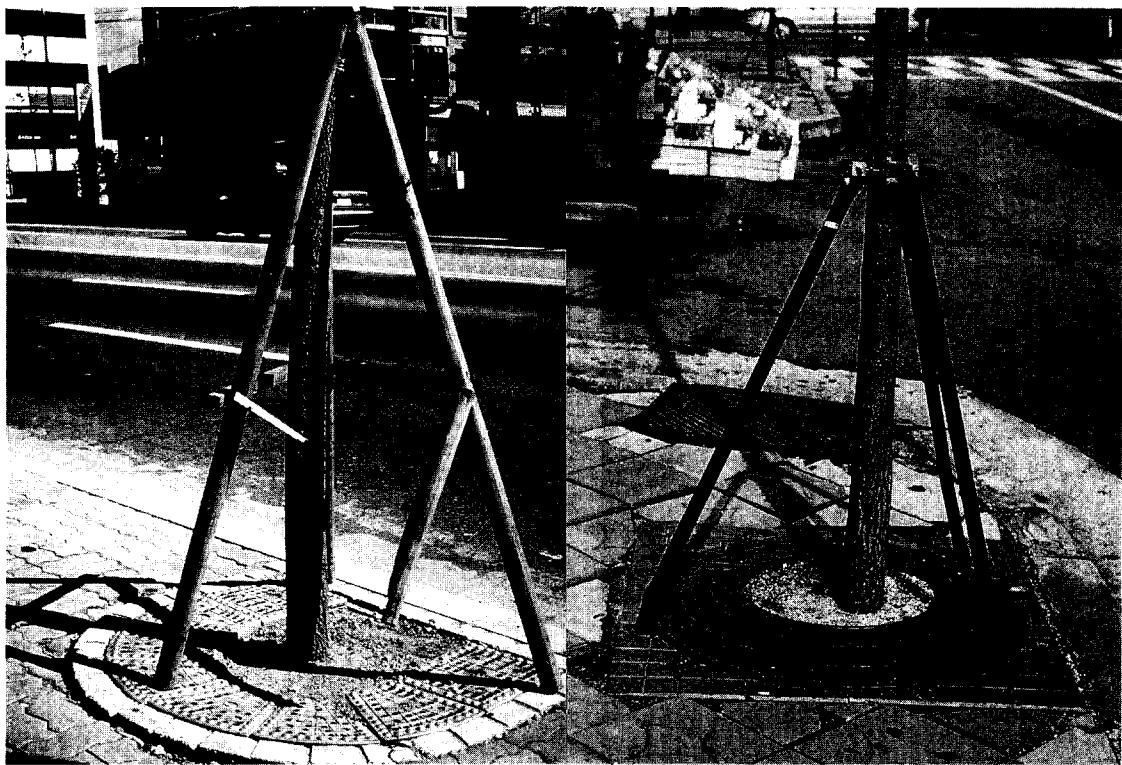
가로수 지지대는 가로수의 기상 및 인위적 피해를 방지하고 새로 심는 가로수의 성장을 돋기 위하여 설치하는 시설물을 말한다. 현재 서울시 가로수에 사용하는 지지대는 대부분 철 재료로 된 삼발이형이 설치되어 있으며, 목재도 일부 사용하는 것으로 조사되었으나 (Figure 6) 견고성 및 내구성에서 가로수 지지대가 제기능을 못하는 것으로 판단되었다. 도시내 가로수 지지대는 주변환경과 조화되도록 재료를 다양하게 하여야 할 것이며 설치방법도 개발하여야 할 것이다.

Figure 6. Upholder of street tree

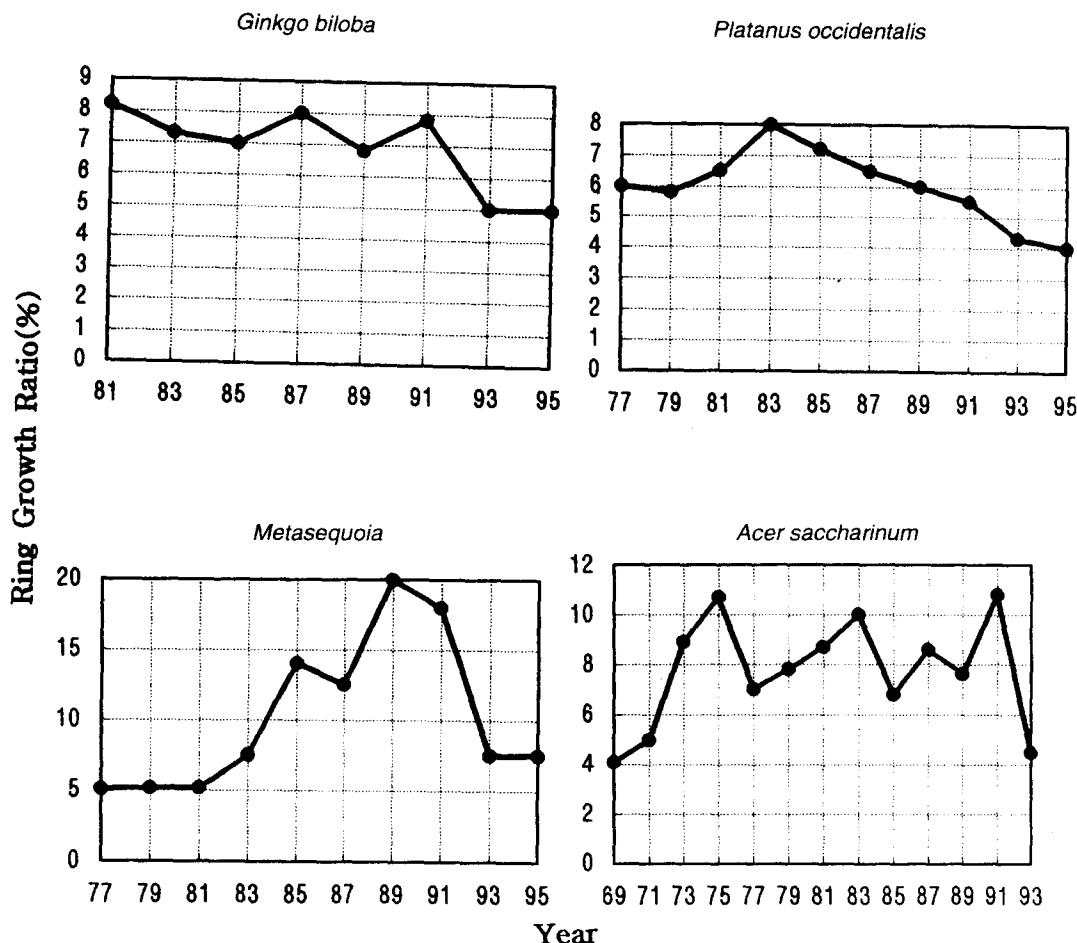
Figure 7은 서울시에 식재되어 있는 32개 수종 중 식재비율이 높은 양버즘나무, 은행나무와 온단풍, 메타세콰이어의 연륜생장분석을 통한 생장상태를 나타낸 것이다. 양버즘나무는 1977년부터 1983년까지 생장률이 점점 증가하였으나 1983년 이후부터 점차 감소하는 경향을 보였다. 은행나무는 1981년 이후 생장률에 변화가 다양하였으나, 계속적으로 감소하는 경향을 보이고

있다. 온단풍 가로수는 동대문구 사가정길에 식재되어 있는 것으로 생장상태를 살펴보면 생장률이 뚜렷한 경향을 나타내고 있지 않으나 1991~1993년 사이에 급격히 감소하는 경향을 나타내었다. 강남구 양재동의 메타세콰이어 가로수의 생장상태를 살펴보면 1987년 이후 점차 생장률이 증가하는 것으로 나타났다. 따라서 본 수종은 서울시의 가로수로서의 잠재력이 큰 수종으로 판단되었다.

서울시의 주요 가로수종들의 생장률이 감소경향을 나타내는 이유는 남산과 창덕궁후원 등 서울 도심 내 다른 수목들의 생장률감소가 환경오염에 관련이 있다는 연구결과(이경재 등, 1993)와 유사하였다.

Figure 7. Growth ratio of street tree in Seoul
