임프란트의 외과적인 재위 기술

조선대학교 치과대학 구강악안면외과학교실

조교수 김 수 관

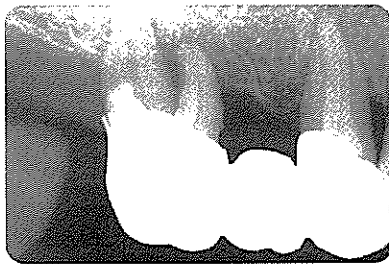
46세 남성의 환자가 1997년 8월 우측 상악 제1대구치의 동통과 진행된 치주염으로 인하여 내원하였다 (그림 1). 우측 상악 제1대구치를 발치한 후 구강 상악동 누공이 발생하여 구개점막하 결체조직 유경판막을 이용하여 폐쇄하였다 (그림 2, 3, 4). 97년 10월 3i 임프란트를 식립하였으며, 이 때 상악골의 골질이 불량하고 협측의 치조골의 흡수가 존재하여 구개측을 향해 식립하였다 (그림 5). 98년 6월 2차수술을 시행시 이 때 우측 상악 제2 대구치는 동요가 1mm 이상 존재하여 제거하였으며, 99년 1월 우측 상악 제2 소구치의 동요도가 심해 발치를 시행하였다. 99년 2월 우측 상악 제2 소구치 부위에 임프란트를 식립하였으며, 우측 상악 제1 대구치는 상악동 거상술과 상악골 분절 골절단술을 시행하여 (그림 6), 비교적 이상적인 위치로 microplate를 사용하여 재위치시켰다 (그림 7, 8). 그 후 보철 수복을 시행하여

그림 1. 내원시 구강내 방사선 사진

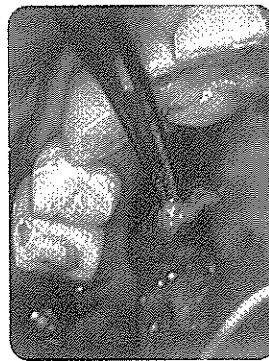
그림 2 발치후 발생한 구강상악동 누공

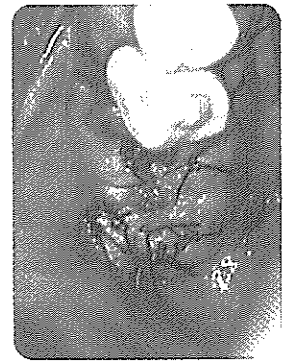
그림 3 누공을 구개점막하 결체조직 유경판막을 이용하여 폐쇄

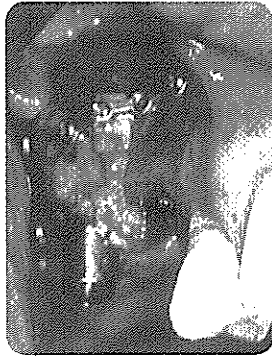
그림 7 이상적인 위치로 microplate를 사용하여 재위치

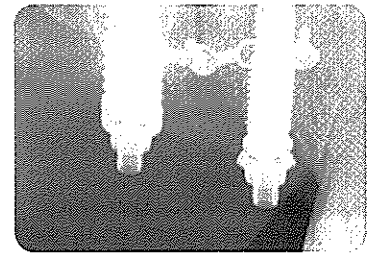
그림 9 상악동 거상술과 상악골 분절 골절단술후 8개월째 구강내 방사선 사진

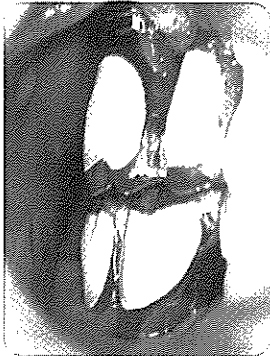
만족할만한 결과를 얻었다 (그림 9, 10).

그림 10 보철 수복후 구강내 소견
