하자와 보수

## 하자, 그 원인과 대책

## 소화전함 내 앵글밸브의 동파

최명호 / 건우기계설비(주) 공사부 부장

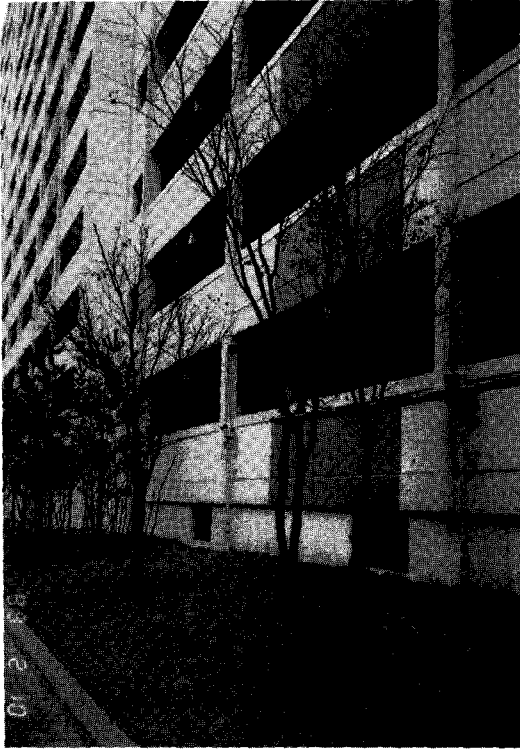
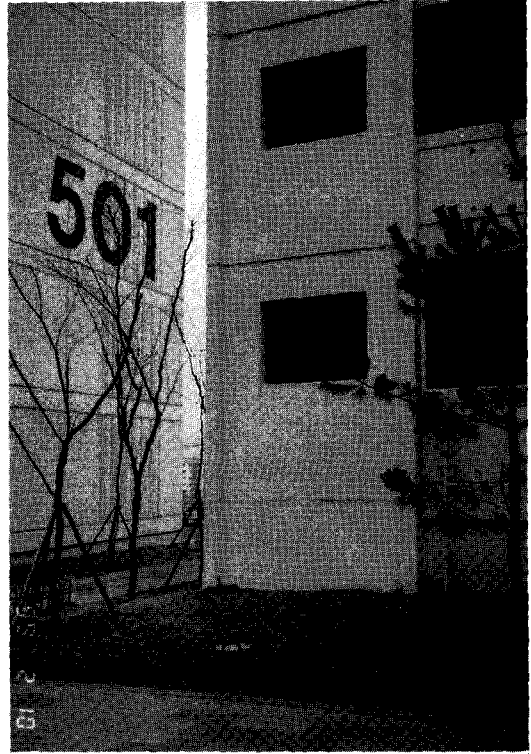
<사진 1>

501동 북향 P.D

502동 북향 P.D

1동, 2동 아파트는 1개층 10세대이며 복도식 구조로 파이프 닥트(P.D)는 중앙 통로부분(CORE)과 좌, 우측 복도 끝에 있었다. 본 하자가 발생한 옥내 소화전 및 배관은 우측 복도끝(북측)에 설치된 것으로 특별 피난계단이 주출입구 기능을 하고 있어 문이 항상 열려 있었고, 외기로부터 4면이 접해 있었다. (설계지침에도 중부 이북지역의 P.D는 3면이 접한 부위에 열

기온이 내려가는 심야에 북풍이 소화전 전면에 부딪쳐 함내의 앵글밸브 접속구에 한기가 전달되어 동파가 발생((사진 1) 참조)한 것이다.

### 2) 구조상 문제 해결

함 내부의 앵글밸브(호스연결부위)는 밀실하게 보온하고 소화전함 내부에 단열재를 붙여서 외기의 찬 기운을 차단한다.

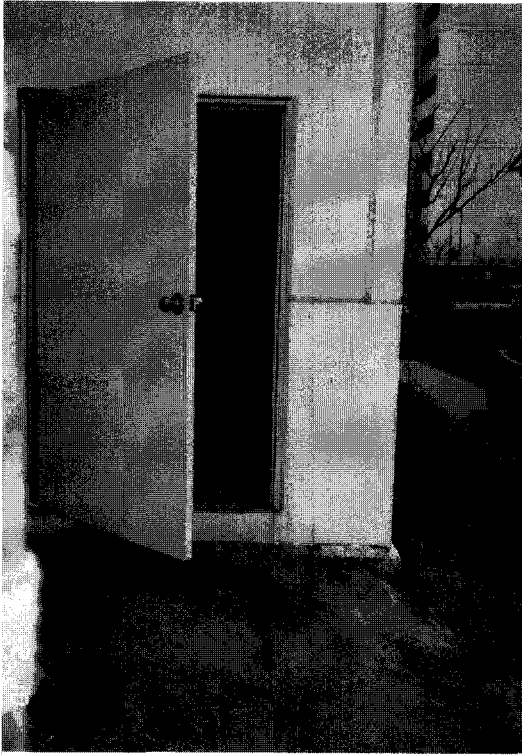
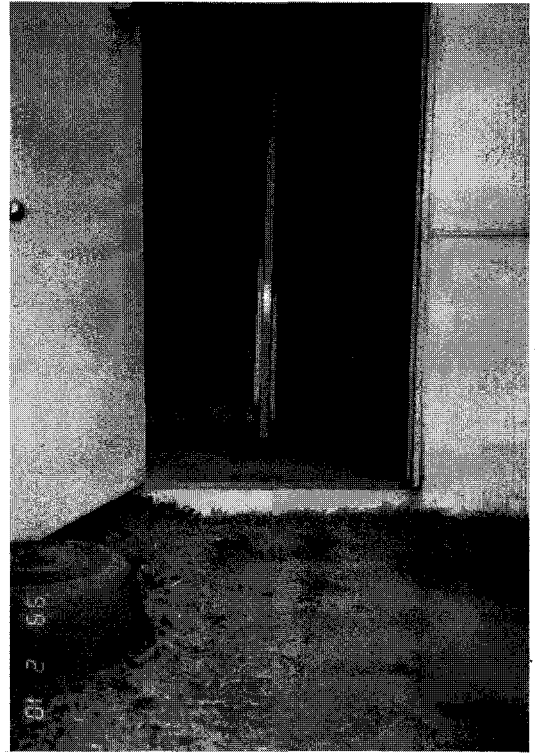
〈사진 2〉

501동 피난계단(입주자들의 주 보행통로로 항상 열려 있음)

502동 피난계단(입주자들의 주 보행통로로 항상 열려 있음)

부에 자동 온도조절 센서가 설치되어 있는데 2개소는 지하층 내의 대피소에 설치되었고 나머지 1개소는 특별 피난계단 지하 중간층에 설치되어 있어 아이들이 임의로 온도 조절기를 장난하였을 시 작동되지 않아 기능을 상실한 것으로 생각(입주 1년차에는 아무런 사고가 발생되지 않았으므로)할 수 있다. 또한 관리자의 관리소홀로 전원 연결이 제 때에 이루어지지 않았거나 온도셋팅이 제대로 되어 있지 않았기 때문에 발생한 것

으로 생각(〈사진 2〉 참조)된다.

온도조절기는 관계자 이외에 접근하지 못하도록 지하층(대피소)에 옮겨서 설치하였다. 또한 겨울이 오기 전에 사전 점검을 통해 조절기의 작동 유무를 점검하여 문제를 미연에 방지토

록 관리자의 교육을 실시한다.

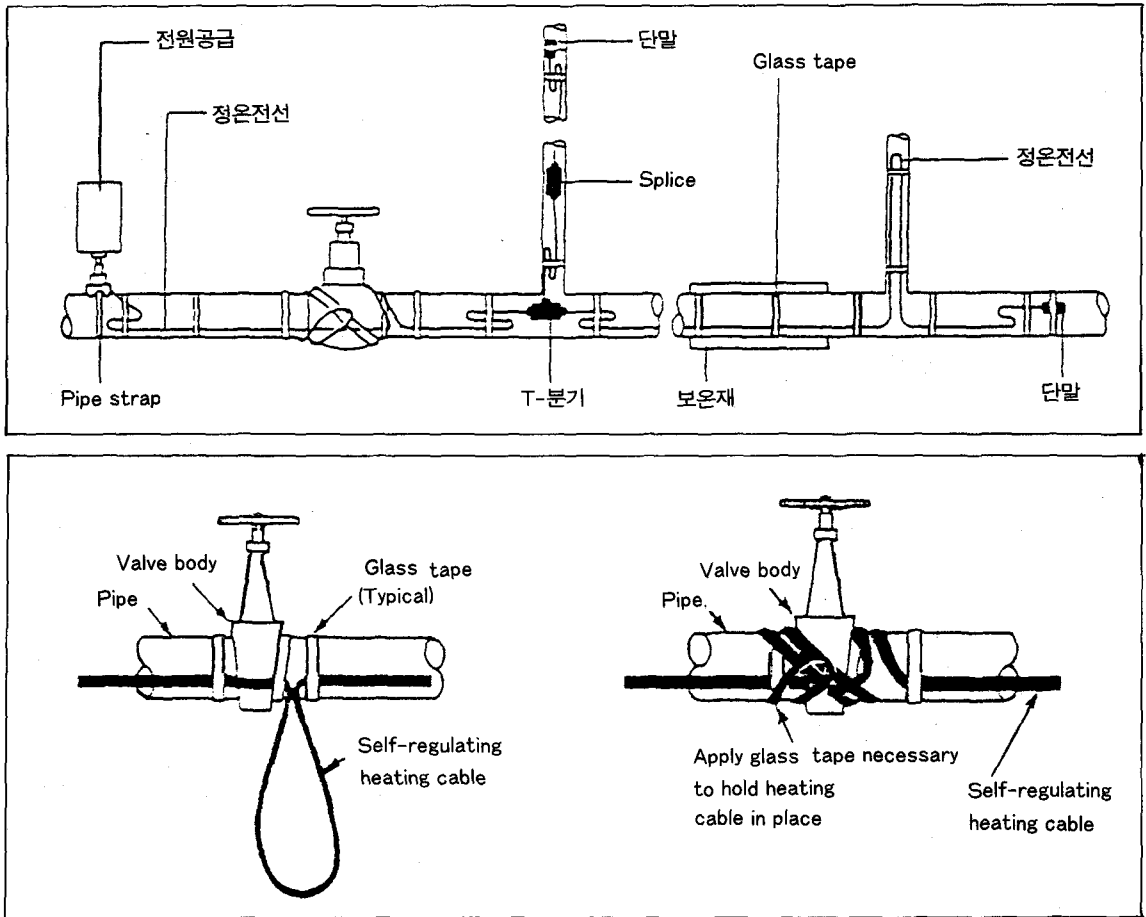
〈그림 1〉 밸브주위의 일반적인 정온전선 시공 예

배관을 동파 방지열선으로 시공시 60° 각으로 가고 글라스 접착테이프를 고정시키며 소화전함 내의 앵글밸브를 감을 때 밸브캡(뚜껑)을 감지 말고 〈그림 1〉과 같이 몸체에만 대각선으로 감아처리 해야 한다. 그러나 이 현장은 기능공의 부주의로 밸브캡에 돌려 감은 열선이 동파로 인해 캡이 떨어져 나가면서 열선이 절단되므로써 입상관 전체에 문제를 발생(〈사진

2) 동파난 앵글밸브는 모두 신제품으로 교체하였고 동파난 님플은 용접하여 재사용하였다. 특히 앵글밸브 부위에 열선 감을 때 밸브캡(뚜껑)을 피하여 (<그림 1> 참조) 감아서 시공하였다.

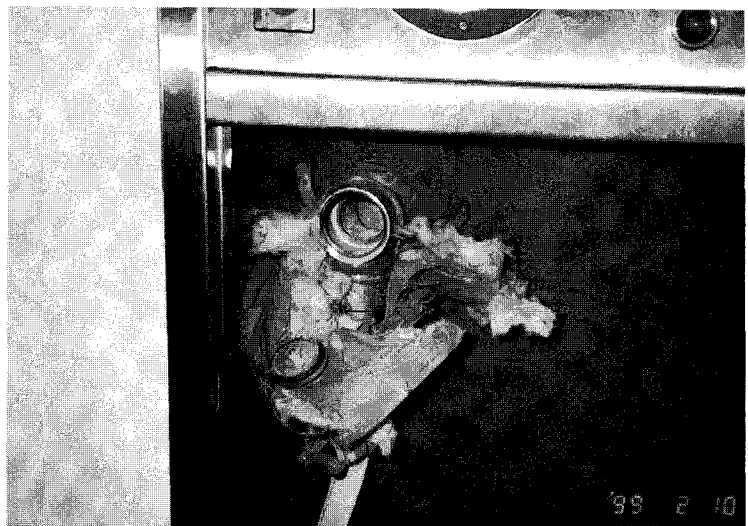
〈사진 3〉 동파로 인해 앵글밸브 및 보호캡, 납플의 터짐

'99년 1월경 소한 추위에 외부의 기온 급강하로 소화전 내부의 40φ 앵글밸브의 몸체가 터지면서 열선을 절단시켜 입상관 전체가 동파되었다.

원래 소화전 내부에는 동파를 방지하기 위해 열선을 감았으나 열선을 제대로 감지 않았기 때문에 호스연결 접속구 부위의 개방된 곳으로 한기가 들어가 앵글밸브 몸체가 터지면서 열선을 절단시켜 입상관 전체의 동파사고로 확대되었다.

3〉 참조)시켰다.

① 밸브 보호캡(뚜껑)이 터짐

- ② 밸브의 몸체가 깨짐
- ③ 동파로 인해 납땜 및 열선이 끊김

1) 피트 속의 배관 및 전면 재시공은 거의 불가능하기 때문에 끊어진 열선을 찾기 위하여 전 층을 테스터기로 체크하여 부분절단한 후 재시공 하였다.

이음매 부분은 전기테이프로 철저히 테핑하여 습기에 의한 도통(쇼트현상)사고가 발생하지 않도록 특별히 주의하였다.

3) 25T 보온재로 밀실하게 덮고 보루지를 감은 후 폴리마테프로 마감하였다.
