## 개방형 U-type 기화기의 부식손상부 진단기법 개발 및 적용

장상업·이성민·오병택·고영태

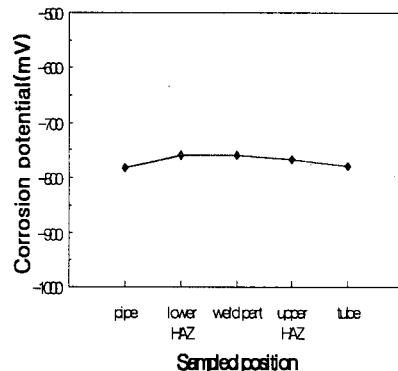
Fig. 2. Corrosion potentials measured from classified parts with respect to sampled position of LNG vaporizer tube in 3.5 wt.% NaCl solution after 20 minutes.

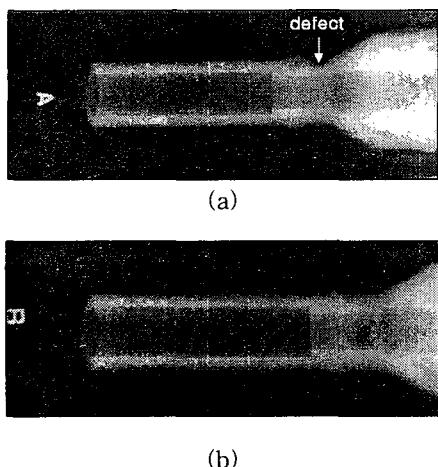
Fig. 3. Photographs for specimens on film obtained from tangential radiography test.  
 (a) defect in top position  
 (b) 90° clockwise rotation of specimen with respect to "B" position

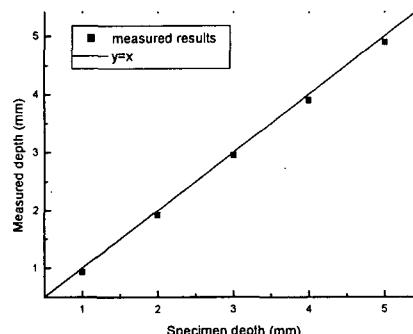
Fig. 4. The relationship between real depth of standard specimen and measured depth using surface replication method

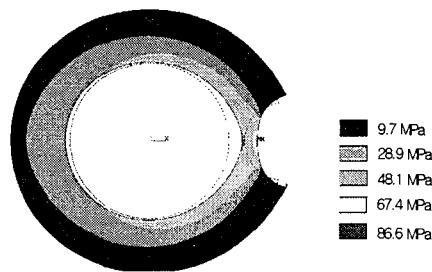
(a)  $R = 5\text{mm}$

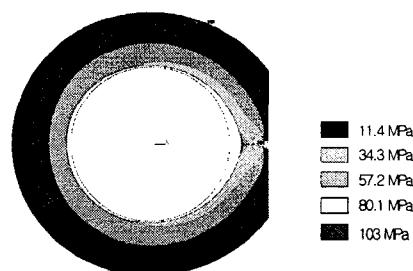
(b)  $R = 10\text{mm}$
