# 카룬댐 프로젝트

백 운 일 (대림산업 이사)

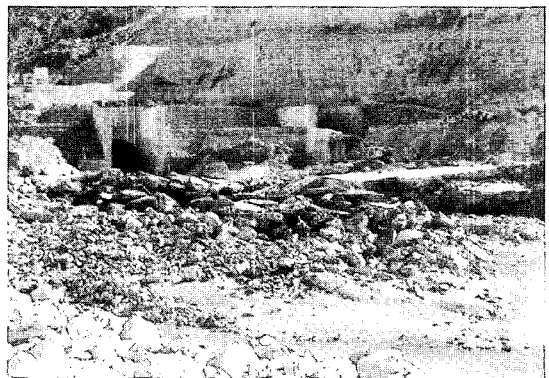
2000년 12월 21일 소음과 진동을 수반한 Concrete Block이 DTR Outlet 으로 씻겨져 나오는 것을 발견하였으며(〈사진 3〉 참조), 그 즉시 DTR에 Aeration이 가능하도록 Connetion Tunnel을 즉각적으로 Opening하기 시작하였다.

사진 3. Concrete Block이 DTR Outlet으로 씻겨져 나온 모습

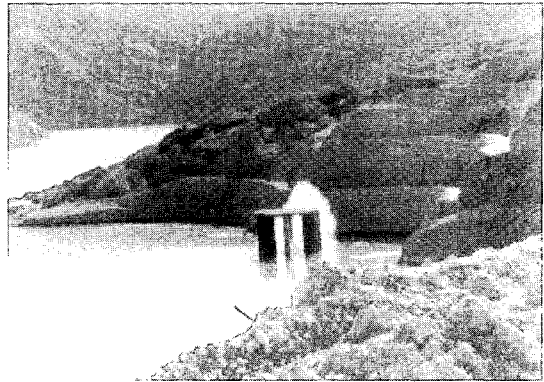
이날과 다음날 까지도 DTR Intake Tower로 분수처럼 물이 뿜어져 나오는 현상이 약 5-10초간격으로 발생함(〈사진 5〉 참조). 이는 DTR에서의 압력변화로 인하여 갇힌 공기가 Shaft를 통하여 뿜어져 나오므로 인해서 발생된 현상임.

사진 5. 담수시 DTR Intake Tower를 통해 분수처럼 물이 뿜어져 나오는 모습

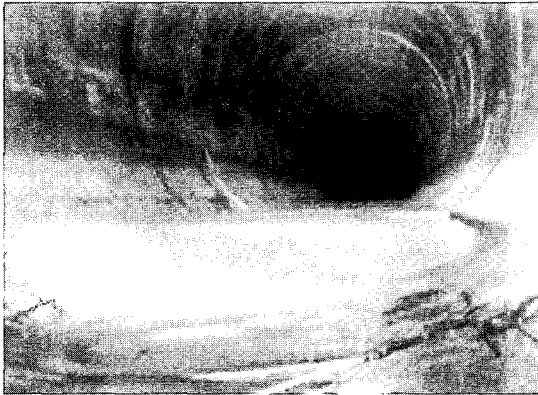
사진 6. Concrete Lining구간 피해 모습

걸쳐 Gates를 완전히 닫은 후 내부를 관찰한 결과 직사각형 수로를 조성한 Invert와 Wall의 Concrete Lining 전구간(약200m)과 Steel Lining구간 45m 중 36m 구간이 씻겨나간 것으로 조사되었다(〈사진 6〉, 〈사진 7〉, 〈그림 6〉 참조). 그리고 〈그림 7〉은 이 기간 동안 담수시 저수지의 수위변화를 보여주고 있다.

DTR 및 Gates의 Aeration은 담수 후 4.5일이 경과된 후이나 공급이 되었으며 Aerator에 적정한 공기의 공급이 부족하여 Cavitation현상이 크게 발생된 것으로 판단된다. Aerator에 대한 수리모형실험에서는 Aeration Gallery에 공기공급이 안될 때 최

따라서, 적절한 Aeration이 없이는 Concrete Channel Lining에 설치된 Aerator가 작동이 불가능한 상태였으며 이로 인한 Cavitation Damage는 불가피한 상황이었다.

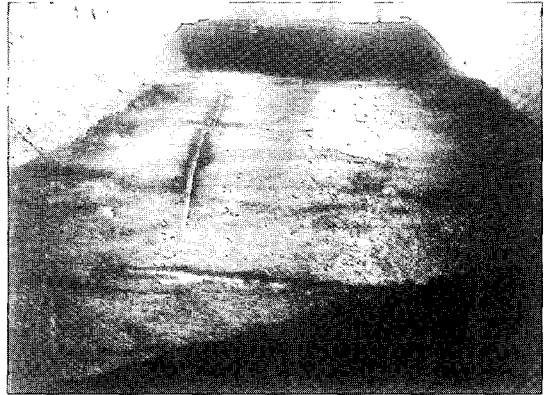
사진 7. Steel Lining구간 피해 모습

Steel Lining 벽체의 설계도 검토되어야 할 부분인데 Anchoring도 없고 Secondary Concrete나 기존의 Tunnel Concrete Lining에 적절한 Bonding이 없이 5m 높이의 Cantilever로 작용하도록 설계되어 있어 매우 불안정한 구조이므로 약간의 인력이 작용되더라도 쉽게 파괴될 상황이었다.

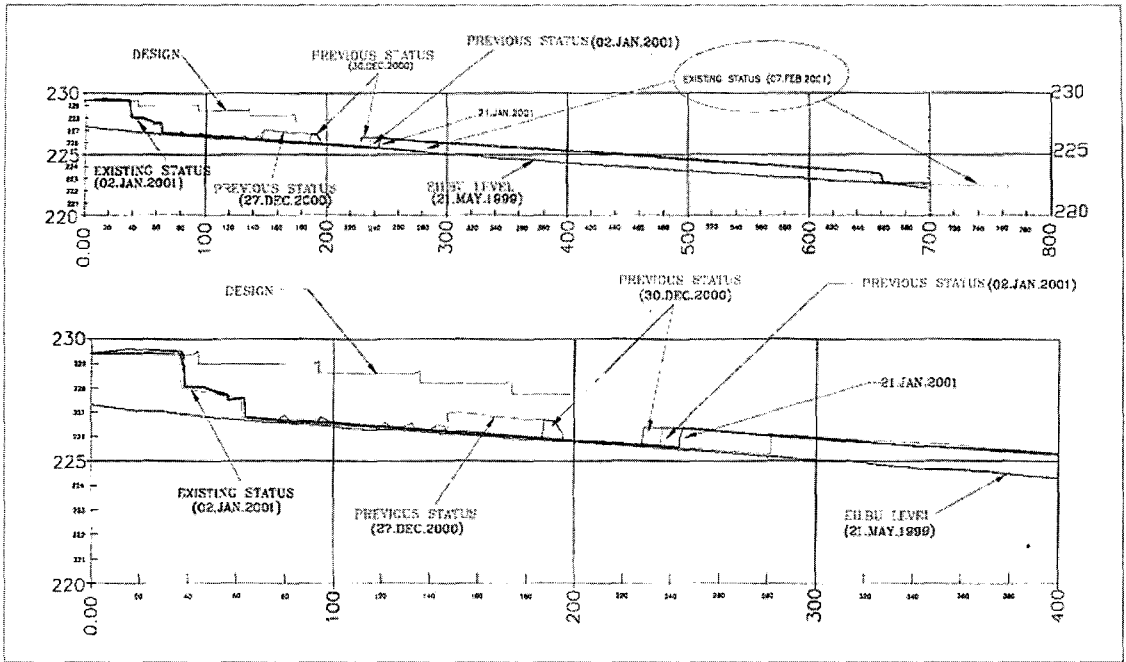
그림 6. DTR 피해상황 현황

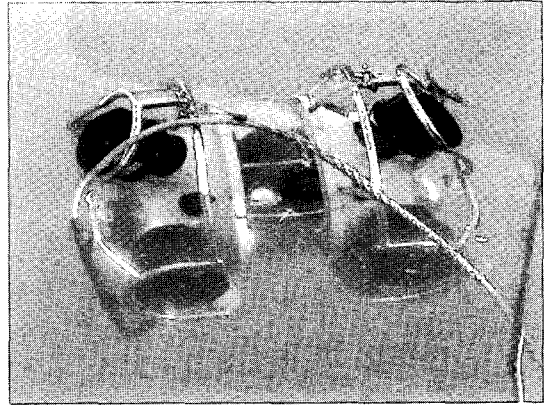
사진 8. Remotely Operating Vehicle

사건 발생 후 Remotely Operation Vehicle로 표면관찰을 행한 결과 이 현상으로 인한 Concrete표면의 피해는 발견되지 않았으며, Gate 주변까지는 R.O.V가 닿질 않아 조사가 불가능 하였다.
