# 건축에 있어서의 결로

석 호 태 (영남대 교수)

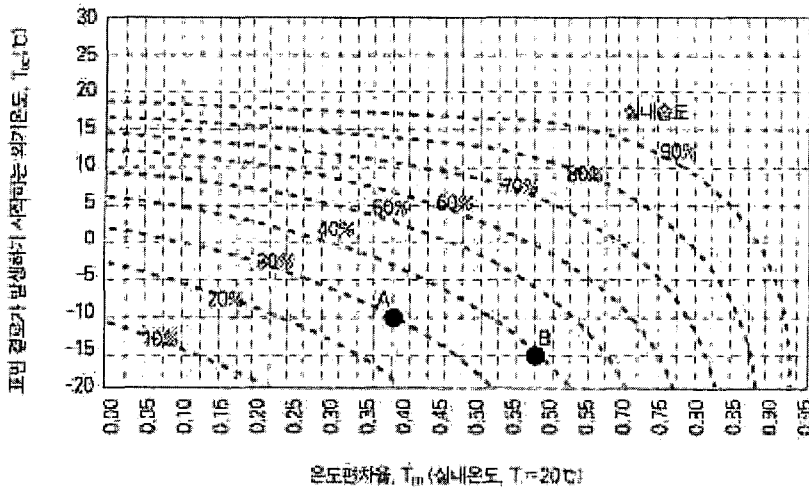
그림 1. 온도편차율과 실내습도별로 표면결로가 발생하기 시작하는 외기온도

실내의 표면결로는 실내 온습도와 외기온도 조건에 따라 발생여부가 달라지므로 각 조건의 여러 조합에 대해서 결로발생여부를 온도편차율이라는 값을 이용하여 실내온도에 따른 온도편차율과 실내습도로서 표면결로가 발생하는 외기온도를 구할 수 있는 도표를 작성하였다.

대안들에 대한 평가 결과 중부지방을 기준으로 할 경우 단열 모르타르의 폭이 200mm 이상이면 온도편차율 기준인 0.84를 만족하는 것으로 나타났다. 단열 모르타르의 폭 증가에 따른 온도 편차율의 변화를 보면 폭 200mm까지는 급격히 증가하며, 폭 300mm 이상이면 오히려 약간씩 감소하나 그 정도는 매우 작은 것으로 나타났다. 이를 통해 단열 모르타르의 경우 두께를 20mm로 했을 때 폭이 200mm 이상이면 표면결로 방지를 위한 적정 단열 정도임을 알 수 있었다.

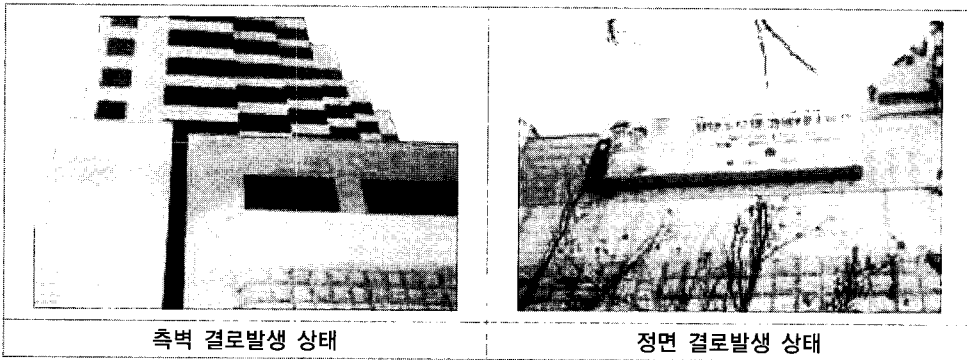
- 결로발생상황  
수영장 측벽의 경우 창문 상부 및 기둥에서 결로가 발생하여 물방울이 기둥을 타고 하부로 흘러 내리고 있는 상태였으며, 수영장 정면에서는 화강석 연결철물위치에서 점박이 형태의 결로가 발생하고 있었다.
- 해당 수영장 외벽체에 발생한 결로현상은 수영

장에서 발생한 다습한 공기가 천장배기방식(Plenum return system)인 환기방식으로 인하여 천장공간내에 머무르게 되고, 천장공간내 수영장 창틀상부와 외부화강석 마감 공간사이의 관통으로 인한 누기가 겨울철에 냉각되어있는 화강석 벽체와 창문상부에서 결로로 발생한 것이다.

결로는 수영장에서 발생한 다습한 공기가 설비시스템의 잘못된 계획과 화강석 커튼월 설치부분의 단면미흡으로 외부로 누출됨에 따라 발생한 것이었다. 해결방안으로는 공기제어방식과 단열 및 방습처리방식으로 구분될 수 있다. 공기제어방식으로는 현재 수영장에서 천장배기방식(Plenum return system)을 덕트를 설치하여 배기하는 Return duct system으로 바꾸어 다습한 공기가 천장공간내에 정체하지 않도록 하는 방법이다. 이러한 방법은 수영장 상부의 천장을 완전히 제거하고 덕트를 설치해야 하므로 상당한 작업기간과 비용이 필요하게 되어 단열 및 방습처리방식인 보하부와 창틀사이의 틈새공간을 완전히 충전하여 수영장의 투습저항이 크며 시공성이 우수한 액형 폴리우레탄폼을 사용하였

다. 그러나 틈새충진을 통한 단열성능과 투습저항을 높이는 방법은 완전히 결로를 없앨 수는 없는 것으로 판단된다.
