경주시 보호수 생육실태 연구

A Study on Growth Conditions of the Protected Trees in Gyeongju-si

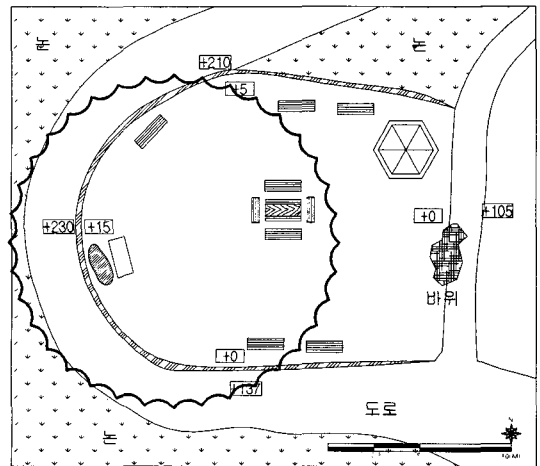
Fig. 4. The present state of site 1.

주변환경을 보면 Fig. 4에서와 같이 주변이 논으로 둘러싸여 있어 수원은 풍부한 것으로 보이며 서쪽에서 동쪽으로 15cm의 경사를 보이고 있다. 바닥은 자연 흙 상태 그대로 있으며 보호수 주위로 도로가 둘러싸고 있고, 도로와 보호수가 위치하는 공간 사이에는 2m 높이의 석축으로 되어 있어 도로 쪽으로는 뿌리가 뻗지 못하고 있는 실정이며, Fig. 3에서 보이는 것과 같이 동쪽으로 수관폭이 더 넓게 퍼져 있는 것을 볼 수 있다.

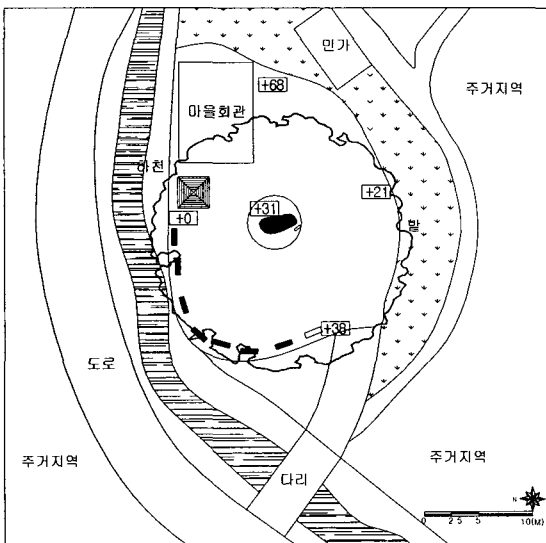
Fig. 5. The present state of site 2.

신초생장량은 13.6cm이고, 수목활력도는 7.3kΩ으로 서 타 공간의 느티나무에 비해 생육상태가 아주 양호한 것으로 나타났지만 이지역 수목은 현재 공동현상이 나타나고 있어 외과수술이 필요한 것으로 나타났다.

생육환경을 살펴보면 일사량은 주위에 높은 장애물이 없어 충분하고, Fig. 5 에서와 같이 마을회관과 퍼골라, 벤치 등이 설치되어 있어 마을사람들에게는 마을마당으로 사용이 되어지고 있어 보호수 주변의 협소한 공간과 많은 이용으로 토양답압이 더욱 심화된 상태며 주변으로 하천과 밭으로 형성되어 수원은 풍부한 것으로 보인다. 공간의 남쪽에서 북쪽으로 20cm 정도의 경사가 있으며 바닥은 나대지 상태로 되어있으며, 수목 주변으로 반경 3m 정도를 30cm 정도의 석축을 쌓아 둘러싸 놓았다.

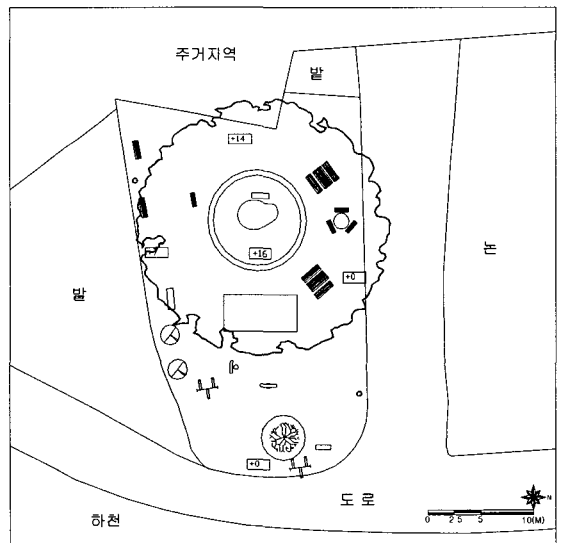
Fig. 6. The present state of site 3.

좋은 것으로 나타났다. 현재 보호수의 남측으로는 외과수술을 받은 흔적이 나타나 있다.

생육환경을 살펴보면 일사량은 양호하고, Fig. 6 에서와 같이 보호수가 위치한 공간은 벤치와 야외용 테이블, 평상으로 쓰이고 있는 콘크리트 시설물과 여러 운동기구들이 설치되어 있다. 하지만 주변 시설들은 경계도 불확실하며 공간에 무분별하게 배치된 모습을 보여주고 있어 관리의 소홀함을 보여주고 있다. 그리고 수목의 뿌리가 노출되어있어 관리가 필요한 것으로 나타났고, 주변은 주로 논·밭으로 구성되어 있으며 동쪽으로는 하천이 흘러가고 있어 수원은 충분할 것으로 보이고 서쪽에서 동쪽으로 14cm 정도의 경사가 있다. 바닥은 자연흙 상태로 되어있으며 수목 주위로 반경 3m 정도를 50cm 정도의 높이로 적벽돌을 쌓아올려 흙을 돋우어 놓은 상태이다.

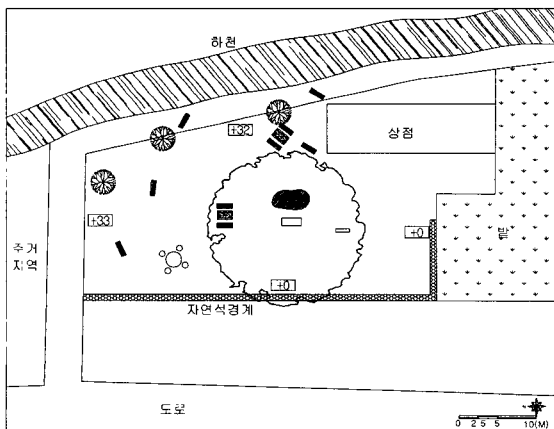
Fig. 7. The present state of site 4.

이곳의 수종은 느티나무(*Zelkova serrata*)로 품격은 시나무로서 지정번호는 11-02-05이며 위치좌표는 X:228348.1, Y:262473.5, Z:174 이다. 수령은 400년, 수고 13m, 근원직경 201cm이며, 수관폭은 20m*20.6m 로 조사되었다. 신초생장량은 7.8cm이고, 수목활력도는 10kΩ이다. 조사대상 느티나무들 중에서 가장 생육상태가 좋지 않은 것으로 나타났고 보호수목이 공동현상을 보이고 있어 외과수술이 요구되어지고 있는 것으로 나타났다. 생육환경을 살펴보면 일사량은 많고, Fig. 7과 같이 편의시설인 벤치와 테이블이 곳곳에 있으며 하천과 인접해 있어 수원은 풍부한 편으로 보이지만 의외로 토양습도는 타공간에 비해

상당히 낮은 것으로 나타나 사질토에 가까운 토질 때문으로 보인다. 또한 주변여건상 상점과 휴게시설 등을 보아서는 토양답압이 심할 것 같았지만 휴게 시설은 주변으로 산재해 있고, 상점의 입구가 수목과 어긋나게 위치해 있으며 공간자체가 타 지역들에 비해 넓고 바닥이 자갈로 덮여져 있어서 답압정도가 낮은 것으로 사료되었다.

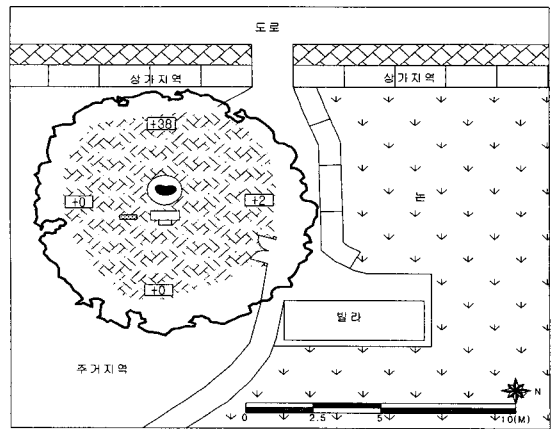
Fig. 8. The present state of site 5.

이곳의 수종은 왕버들(*Salix glandulosa*)이고 품격은 면나무로서 지정번호는 11-2-9-1이며 위치좌표는 X:217154.0, Y:260013.1, Z:41 이다. 수령은 300년, 수고 6m, 근원직경 166cm이며, 수관폭은 10.2m*10.6m로 조사되었다. 신초생장량은 12.4cm로 양호한 편이며, 수목활력도는 2.7kΩ으로 생육상태가 좋은 것으로 나타났다. 그러나 7월말 태풍으로 인하여 서쪽부분이 40%정도 떨어져 나간 상태이나 사후조치가 전혀 이루어지지 않고 있으며, 서쪽부분의 수목활력도 측정결과 고사한 것으로 나타났고, 동쪽부분만이 생존해 있는 상태로서 시급한 조치를 요하고 있다.

생육환경을 살펴보면 Fig. 8과 같이 일사량은 주변의 새로운 주택들이 들어섬으로 해서 일사량은 보통이고, 보호수 주변으로 약12m 지름의 철제펜스가 둘러져 있고, 근원 직경에서 30cm 정도를 제외한 나머지 부분에 고압블럭으로 바닥포장이 되어 있다. 왕버들의 특성상 수분이 많은 곳에서 자란다는 점을 감안하면 바닥에 포장되어 있는 고압블럭이 수분증발을 막아주는 일종의 멀칭 기능을 효과를 엿볼 수 있었다. 근계상태를 보면 뿌리부분이 많이 노출되어 있어 복토가 필요한 실정이다. 시설물은 수목의 동쪽으로 제단과 보호수 지정비석을 제외하고는 다른 시설물들은 없는 상태이며, 다른 공간과는

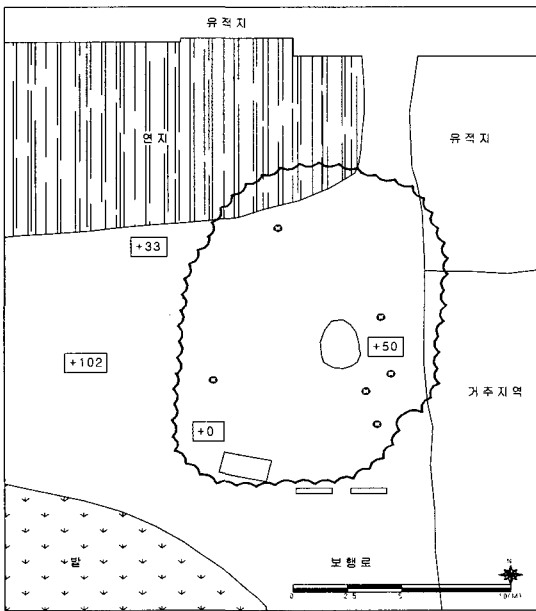
Fig. 9. The present state of site 6.

생육환경을 살펴보면 향이 남향이고 남쪽주변에 장애물은 없으나 동쪽으로 주택이 있어 일사량은 보통이고, 뿌리부분이 현재 많이 노출되어 있어 계속 진행 될 경우 근계에 치명적인 영향을 줄 수 있으므로 노출부위의 진행을 막기 위한 조치가 필요할 것으로 보인다. 주변환경을 보면 Fig. 9에서와 같이 유적지인 종오정에 속한 연지가 불과 4m 앞에 있어 수원은 풍부한 것으로 보이지만 토질이 사질토에 가까워 토양의 수분함량이 떨어지는 것으로 보이며, 바닥은 보행로의 일부로서 나지상태로 되어 있다. 이곳은 경상북도지정 기념물인 종오정 일원으로서 다른 공간과는 다르게 벤치나 테이블 등 인공적인 시설물은 보이지 않고 있으며 종오정과 하나의 문화유산으로 느껴져 문화재 공간으로서의 가치도 지니고 있어 향후 관리에 더욱더 세심한 배려가 필요한 것으로 보인다.

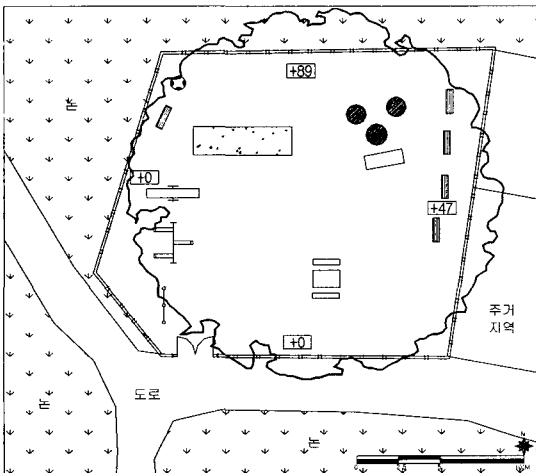
Fig. 10. The present state of site 7.

고 19.5m, 근원직경 112cm이며, 수관폭은 22m*22.8m로 조사되었다. 신초생장량은 9.8cm로 양호한 편이며, 수목활력도는 8.7kΩ으로 조사대상 느티나무 들 중에서는 생육상태가 좋은 양은 편으로 나타났다. 그리고 줄기가 뷔폐되어 가고 있어 시급한 외과적 치료가 요구되고 있다.

생육상태를 살펴보면 일사량은 주변의 다른 지역 보다 높는데 위치하고 있어 양호하고, Fig. 10과 같이 보호수 주변 공간이 철제펜스로 둘러져 있고, 주변에 평상으로 쓰이는 듯한 콘크리트 구조물과 각종 어린이 놀이기구, 운동기구 등이 산재해 있고

바닥은 나지상태로 되어있다. 이러한 시설들은 전부 보호수의 수관폭 아래에 배치가 되어있어 토양답압이 우려되었으나 시설물들이 보호수와 붙어있지 않고 주변으로 산재해 있고 공간이 넓어서 수목 주변의 토양답압이 높지 않은 것으로 사료되었으나 주거지역의 확장으로 인해 향후 이러한 시설주변으로 이용의 빈도가 증가하면 답압 등에 의한 피해가 우려됨으로 새로운 시설물 배치계획 및 시설투자가 요구된다. 이곳의 주변은 아직은 모두 논으로 둘러져 있어서 수원은 풍부한 것으로 판단되었다.

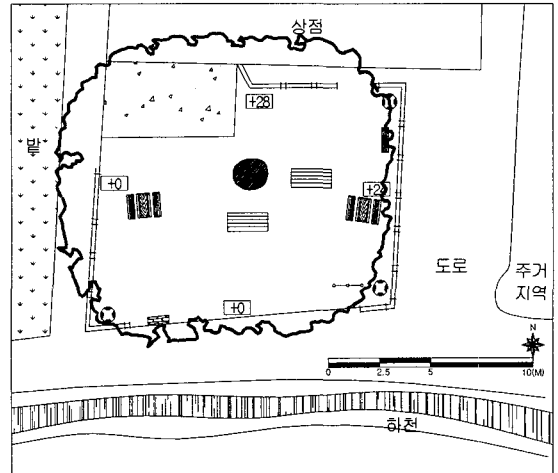
Fig. 11. The present state of site 8.

생육환경은 Fig. 11과 같이 북쪽을 제외한 나머지 부분에는 수목보다 높은 장애물이 없어 일사량은 양호하고, 보호수 주변에 상점과 평상·벤치 등이 설치되어 있고, 평상처럼 사용되고 있는 콘크리트 시설물이 설치되어 있으며 바닥은 자갈로 덮여져 있어 마을 사람들이 휴게공간으로 사용하고, 진입부와 상점의 입구가 일직선상으로 위치해 있어 상점을 이용하는 사람들의 이동이 잦고, 또한 타 공간들과는 달리 공간이 협소하고 주변의 하천과 연계된 휴식공간으로 사람들의 많은 이용의 결과로 토양답압이 더욱 심한 것으로 판단되었다. 주변으로 하천과 밭이 형성되어 있어 수원의 확보는 용이할 것으로 사료되며, 북쪽에서 서쪽으로 28cm정도의 경사가 있다.
