구획정리사업 부지내의 제척지 주거환경 실태 - 대구시를 중심으로 -

The Living Environments of Leave-out lands in the Land Readjustment Project Area - Focused on Daegu City -

김한수*
Kim, Han-Su

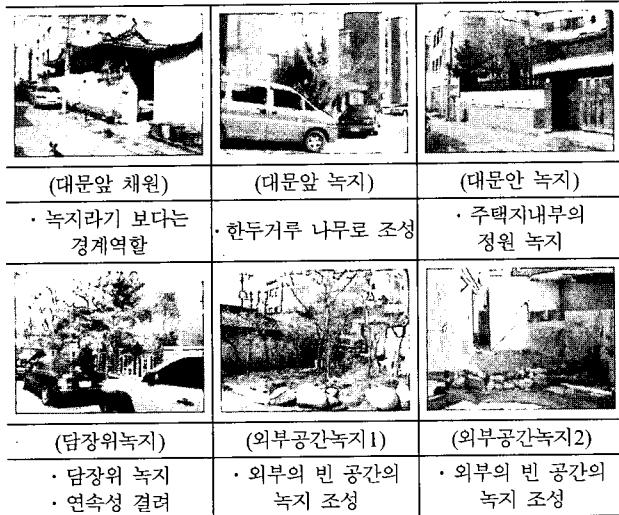
사진 5. 녹지의 실태

그러나 이러한 녹지공간이 새로운 주택단지로 변모한 현재의 경우는 주택지 내부의 녹지공간이 없을 경우에는 생활의 쾌적성에 지장을 초래할 수 있다고 생각되어 진다. 따라서 주택지내의 녹지공간을 조사·분석한 결과 <사진 5>에서 나타난 것처럼 녹지공간은 매우 열악한 상태였다. 즉, 녹지공간이라기 보다는 주택내부의 정원, 담장과 도로사이의 좁은 빈 공간, 대문 상부를 이용한 녹지공간 형성이 녹지의 전부라고 할 수 있을 정도로 녹지를 관찰하기 힘들었다.

물리적인 환경에 대하여 구체적으로 보면, 첫째, 골목 공간의 경우 불규칙하고 자연발생적인 형태를 이루고 있기 때문에 지구단위 계획 등과 같은 규제를 적용하여 개발이 가능 할 것 같고 둘째, 노후 된 지붕과 대문 등과 같은 건축물에 대해서는 재정비 등의 수법을 통하여 개량하는 것이 바람직하며 셋째, 주거지 내 녹지환경 조성은 주거지 재개발이나 재정비시 공공공지 개념을 도입하여 생활의 쾌적성을 줄 수 있는 녹지공간을 확보하도록 유도하는 수법이 필요하다.

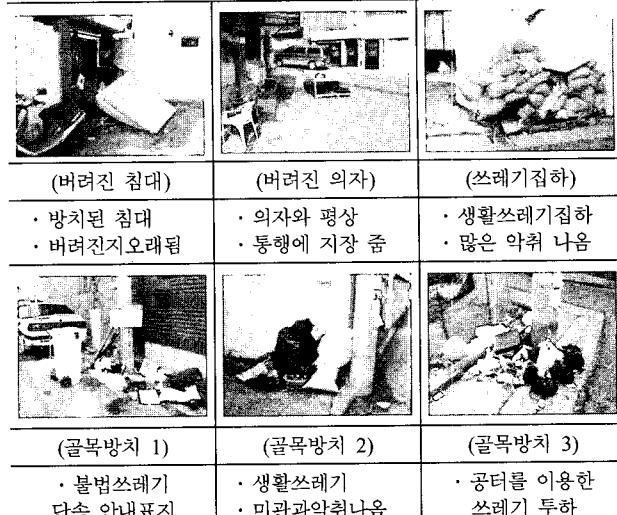
사진 7. 방치물의 실태

방치물은 위생적인 측면과 시각적인 측면 등의 주생활에 많은 영향을 초래 할 수 있다. 대상지 내의 방치물에 대한 조사에서 나타난 결과를 <사진 7>에서 나타내고 있다. <사진 7>에서 보는 바와 같이 주민들의 생활쓰레기, 음식물쓰레기, 의자와 같은 가구 심지어는 쓰레기를 집하해둔 장소도 발견할 수 있었다. 이것으로 인하여 악취와 미관뿐만 아니라 인차의 통행에 지장을 초래하는 경우가 있었다.

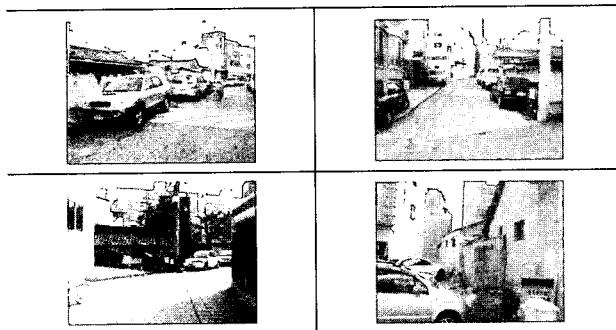
사진 6. 골목 주차의 실태

한편, 대상지역의 경우 최근에 신축되고 있는 원룸 등은 자체적으로 1층 피로티를 이용하여 몇 대분의 주차면을 두고는 있지만 수요에 비해 부족하며, 특히 주차선으로 구획되어 있는 피로티를 참고나 물품적재장소로 이용하는 경우가 대부분이기 때문에 주차장으로서의 기능을 다하지 못하고 있다.

또한 기존의 주택은 주택 부설주차장이나 공공주차장을 설치하지 않았기 때문에 주민이나 방문자의 차량 대부분이 좁은 골목에 노상주차 되어있다. 이로 인해 통행과 미관은 물론 긴급자동차 통행에 많은 지장을 초래할 것으로 예상된다.
