## 도시하천 하도구조와 경관의 계절변화

- 춘천시 공지천을 중심으로 -

## Seasonal Changes in Structure and Landscape of Urban Stream Corridor

- In the Case of Gongji Stream in Chuncheon -

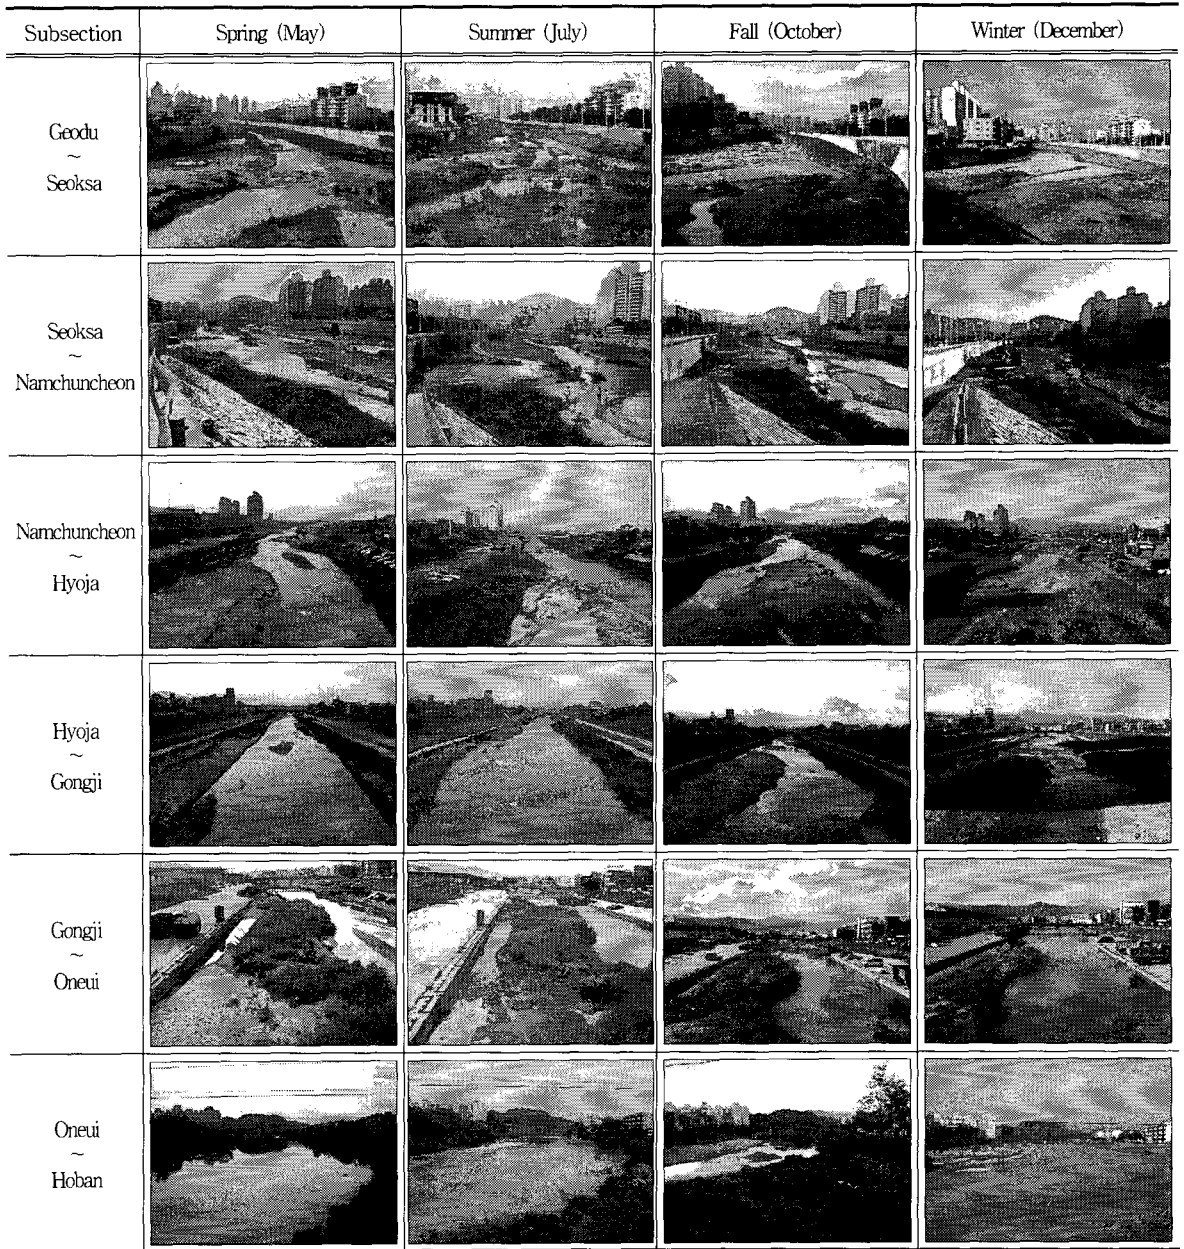
Fig. 3. Seasonal landscape changes by subsection.

하천경관의 이미지를 좌우하는 주요 시각요소는 식생, 물, 미지형, 하천시설물 등이었다(Fig. 3). 녹지가 부족한 도심에서 하천의 자연식생경관은 도심과 자연을 연결하는 주요 생태통로 및 그린네트워크로서 중요한 잠재력을 보유한다. 풍부한 식생과 계절변화, 적당한 유량 및 양호한 수질은 야생동물 서식기회 증진 등 하천의 건전한 생태환경을 조성할 뿐만 아니라, 하천의 자연성과 경관의 질을 증진

그러나, 공지천에서는 상류의 거두교~석사교 구간이나 하류의 온의교~공지교 구간을 제외하면, 차량통행 및 주차와 운동에 따른 답압, 작물제배 등으로 자연식생 성장을 제한하고 나지가 발생하여 경

관을 불량하게 하였다. 갈수기 일부 구간의 유량 감소, 강우 시 생활하수 월류와 쓰레기 유입, 각종 공사에 의한 토사 및 부유물질 유입에 따른 수질혼탁은 불량경관을 표출하는 또 다른 요인이었다. 하수 유입부에서의 악취도 취각적으로 하천경관에 부정

지형은 하천 고유의 경관요소로서, 유수체계 및 유량의 영향에 따라 변화하면서 역동적인 자연경관을 표출한다. 자연퇴적습지가 분포하는 하류의 온의교 ~호반교 구간은 갈수기에 비해 여름 또는 가을에 수위저하로 더 많은 면적의 사주나 중도가 관찰되었다(Fig. 3). 이는 타 일반 하천과는 상이한 현상으로서, 연구대상 하천의 하류가 의암호에 인접하여 유량이 풍부한 시기에 방류하는 수위조절의 영향에

기인한다. 한편, 홍수는 하안의 세굴 또는 퇴적, 둔치 침식 및 식생훼손 등을 야기시켜 하천경관을 저해하였다. 이는 홍수의 영향을 제대로 반영하지 못한 부적절한 하천정비와 관리소홀 때문이며, 전기한 바와 같이 상류부의 거두교~남춘천교 구간에서 현저하게 지각되었다. 하상에는 퇴적모래가 우점하고 자연하천에서 흔히 관찰되는 거석이나 자갈이 거의 없으므로, 경관개선은 물론 수생동물 서식기회의 증진 차원에서 거석을 도입할 필요가 있다.

연구대상 구간에 분포하는 콘크리트 인공재의 옹벽제방, 직강하안, 주차장, 맨홀 등은 하천의 자연성과 경관 질을 저해하는 대표적 요소이었다. 즉, 거두교~남춘천교 구간의 수직옹벽 제방, 남춘천교~공지교 구간의 콘크리트 직강저수로 하안, 공지교~온의교 구간의 콘크리트 주차장 등이 그 예이다. 이들은 자연친화적 하천조성 과정에서 철거되거나 콘크리트 수직옹벽의 경우 녹화를 통해 양호한 경관을 유도함이 바람직하다. 한편, 제방과 둔치에는 불법 투기한 쓰레기가 경관을 불량하게 하므로, 제도적 제어 외에 쓰레기 투기억제 홍보, 시민의 자발적 참여에 의한 수거 등의 대책이 요구된다.

적인 요소로 작용하고 있었다. 따라서, 차량통행 및 주차금지, 작물재배 제어 등으로 식물 성장기반과 피도를 증진할 필요가 있다. 지천 유입부에 토사차집 웅덩이나 유역권 상류에 소규모 저수지 등을 도입하여 정기적으로 토사를 수거하고, 공사장의 나지피복 및 토사방지펜스 설치로 토사를 포함한 부유물질의 유입을 최소화함이 바람직하다<sup>22,23)</sup>.

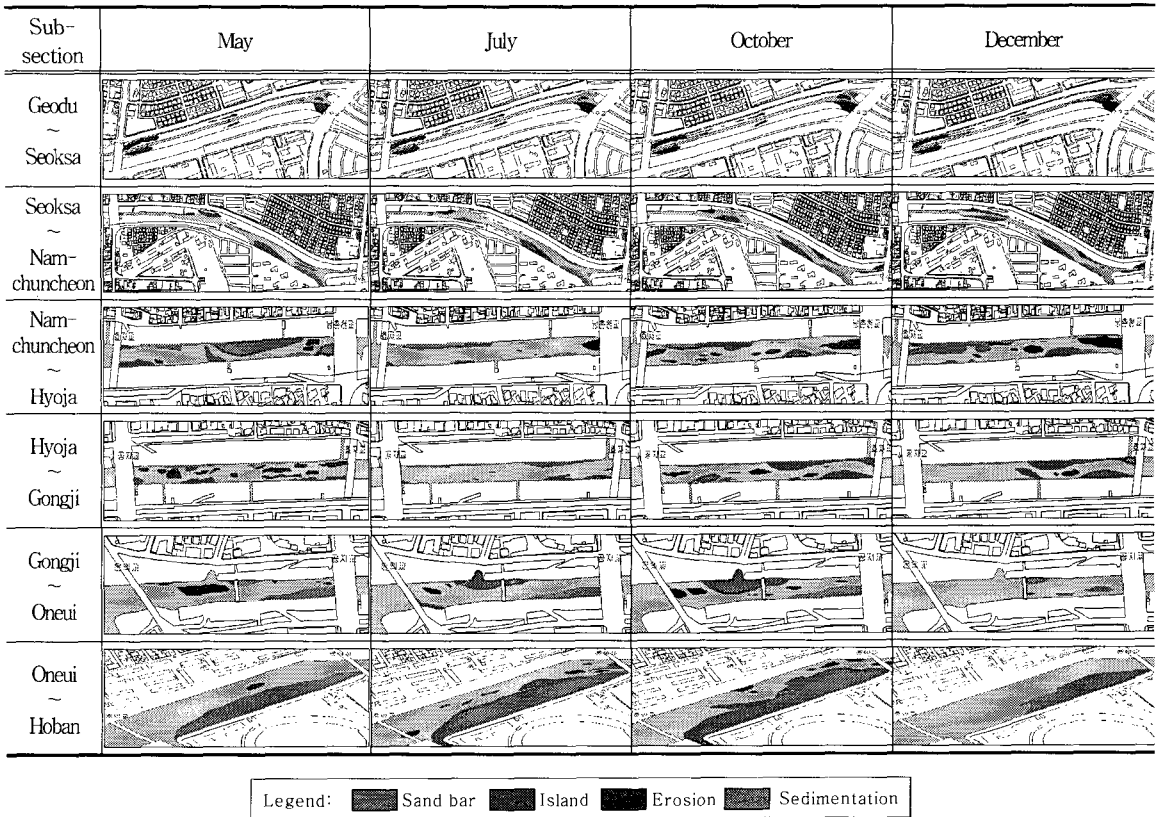
Fig. 4. Seasonal micro-topographical changes of streambed by subsection.

는 의암호의 수위조절에 따라 수위가 7월에 낮고 12월에는 높기 때문이었다. 이와 같이, 계절별 중도면적은 상류부의 거두교~남춘천교 구간에선 갈수기에, 그리고 하류부의 공지교~호반교 구간에서는 7월에 타 시기보다 넓게 나타났다(Fig. 4).

계절에 따른 하상 미지형의 변화를 보면, 소규모 사주 및 중도의 변화는 홍수와 수위변동의 영향으로 현저하게 나타났으며, 상류와 중류부의 대규모 중도 및 사주와 대부분 구간의 퇴적 변화패턴은 홍수 후에도 대체로 유지되거나 재현되었다(Fig. 4). 향후 여울, 사주, 중도, 하안공법 등을 포함하는 자연형 하천조성 시 홍수에 의한 하상 미지형의 변화 여부를 적절히 반영할 필요가 있다.
