## 음향방출법에 의한 용사코팅 피막부식재의 파손 해석

## Failure Analysis of Corroded Coating Materials by Acoustic Emission

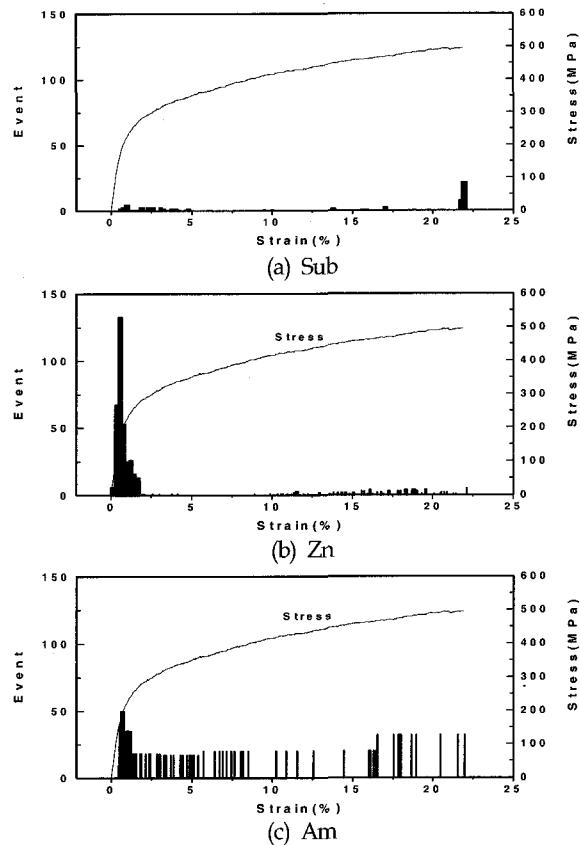
Fig. 2 Stress and event vs. strain

Sub시험편의 AE사상수는 응력-변형률의 증가에도 용사 코팅재에 비해 적게 나타나고 있다. Zn시험편은 응력이 증가함에 따라 변형율 2%이내에서 사상수가 급격히 증가하고 있다. Am시험편은 응력이 증가함에 따라 사상수는 변형율 2%까지 급격한 발생하고, 변형율 2%~8% 이내에서는 지속적으로 AE사상수가 발생하고 있다. 변형율 8%이후에서는 사상수가 간헐적으로 발생하다가 파단에 이르고 있다. 또한 변형율 2%이내의 사상수에서 Zn시험편은 Am시험편 보다 약 3배정도 많게 나타나고 있다. 이는 Zn용사코팅재가 Am용사코팅재 보다 연신율이 크기 때문에 변형율에 따른 용사코팅재의 균열의 발생, 성장이 지속적으로 전개되고 있는 것으로 판단된다.

Am시험편에서의 사상수는 변형율 1%~8%사이 구간에서 많이 발생하고 있고, 그 이후의 구간에서는 비교적 적게 발생하고 있음을 보여주고 있다. 이는 사상수가 급격히 증가하는 구간에서 기재와 용사층의 물성 차이로 인해 많은 에너지가 축적되어 기재와 용사층 사이에서 박리가 발생 및 용사재 자체의 균열이나 파단에 의해 발생하고 있다(김귀식, 1998).

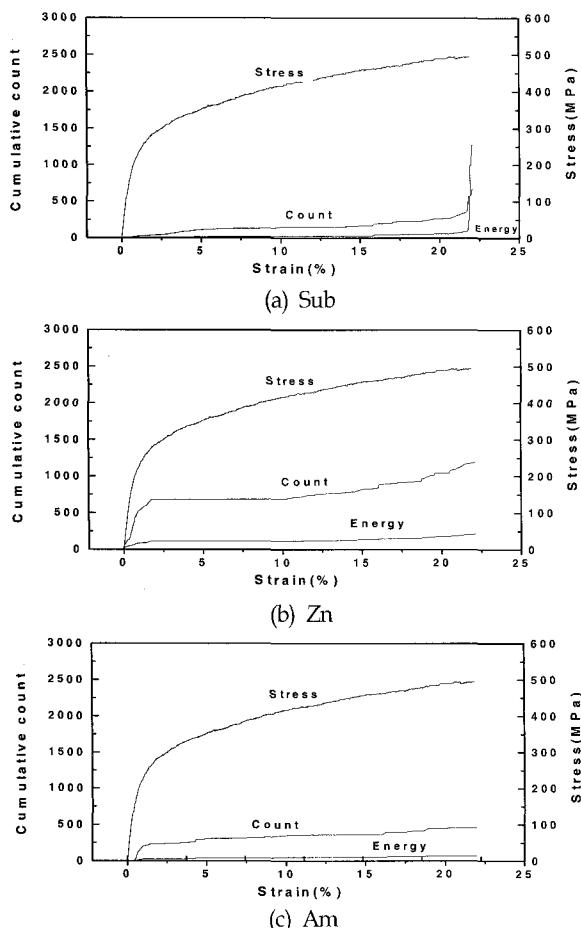
Fig. 3 Cumulative count and energy vs. strain

Fig. 3에 나타난 바와 같이 누적 계수와 누적 에너지 특성은 전술한 사상수 특성과 마찬가지로 용사피막의 균열이나 박리가 발생하는 구간에서 급격히 증가하고 있다. 에너지가 급격히 증가하는 구간에서는 인장 에너지가 기재와 용사피막에 축적

되고, 그 에너지가 기재와 용사피막에서 축적한계를 넘어서게 되면 방출이 된다(나종주 등, 1997). 결과적으로 기재와 용사피막사이에서 혹은 용사피막 내부에서 균열이나 박리의 발생, 성장 및 탈락이 일어나고 있다. 또한 계수 및 에너지의 총량은 Zn시험편, Am시험편, Sub시험편 순으로 높게 나타나고 있다.

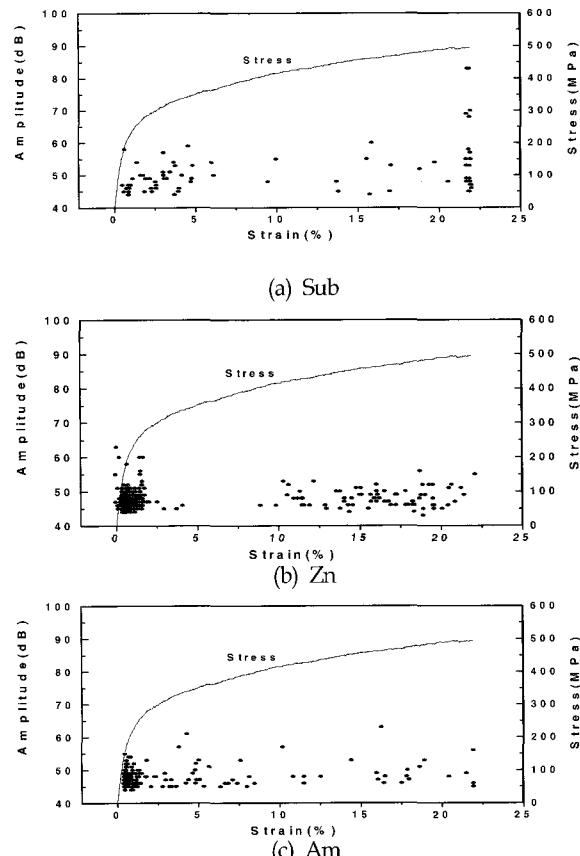
Fig. 4 Stress and amplitude vs. strain

Fig. 4에서 진폭 특성은 전술한 사상수, 누적량 계수와 누적량 에너지 특성과 비슷한 균열이나 박리가 발생하는 구간에서 증가하고 있음을 알 수 있다. 한편, Sub시험편의 경우 대부분 약 60dB 이하에서 진폭이 완만하게 발생하고 있으나 Zn시험편은 기재와 용사피막사이의 균열이나 박리로 추정되는 구간인 변형율 2%이내에서 Sub시험편 보다 많은 진폭이 발생하다가 그 이후는 거의 Sub시험편과 비슷한 음향방출을 보여주고 있다. 즉, 변형율 2%이내의 구간은 용사층 내부나 용사층과 기재사이에 소성변형인 균열이나 박리가 이루어지고 있고 그 후의 구간에서는 균열이나 박리가 거의 발생하지 않는 것으로 판단된다. 이는 용사코팅재의 변형율이 크기 때문에 인장에 따른 변형으로 균열이 발생하였으며 변형율 2% 이후의 구간에서는 기재와 밀착성으로 인해 균열 부분에서 지속적으로 균열이 성

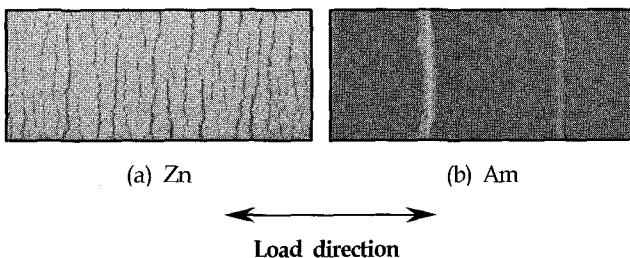
Fig. 5 Surface crack layer after tensile testing

장하고 있는 것으로 판단된다. 이러한 결과는 Fig. 5(a)의 파단된 Zn시험편 사진에서 확인할 수 있다. 용사피막의 파괴는 응력-변형율의 증가함에 따라 하중방향과는 직각인 수직 방향으로 발생하며, 큰 길이의 균열은 대부분 변형율이 급격히 증가하는 변형율 2% 이내의 구간에서 다수의 피막 균열이 발생, 성장되고 있다. Am시험편의 경우는 시험 시작 후 2% 이내에서 많은 음향방출이 발생하고 있음을 보이고 있다. 이는 Am 용사피막을 가진 시험편의 경우 사상수가 급격히 증가하는 구간에서 기재와 용사피막의 물성 차이로 많은 에너지가 축적되어 기재와 용사피막 혹은 용사피막 내에서 박리가 일어난다고 사료되며 Fig. 5(b)에서 보여주고 있듯이 용사피막은 기재로부터 완전히 분리되어 탈락되어 있음을 알 수 있다.

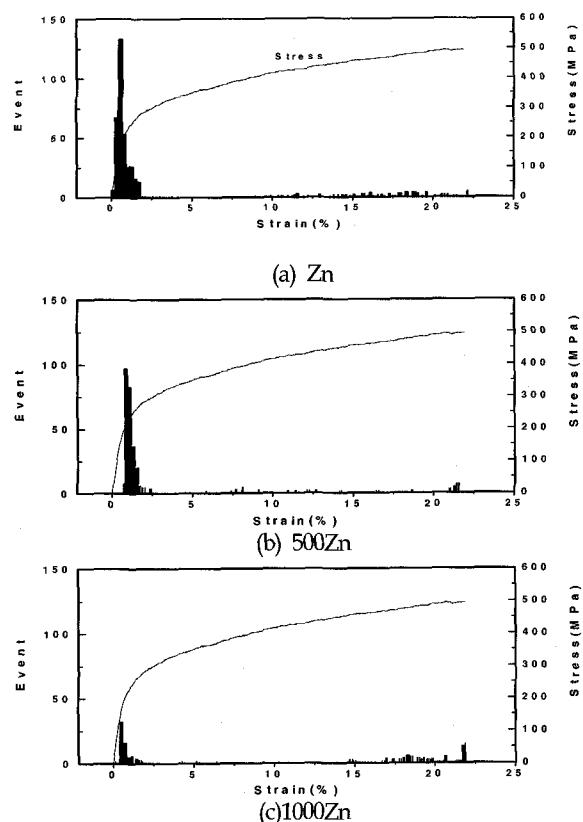
Fig. 6 Stress and event vs. strain

그럼에 나타난 바와 같이 부식시간에 따른 응력-변형율 곡선은 부식을 실시하지 않은 시험편과 비교시 변화가 없음을 나타내고 있어, 부식으로 인한 기재의 강도변화는 없다는 것을 보여주고 있다. 한편 부식시간에 따른 음향방출은 Zn시험편, 500Zn시험편, 1000Zn시험편의 순서로 많이 발생하고 있다. 사상수, 누적량 계수 및 누적량 에너지의 특성을 살펴보면 사상수가 증가하는 변형율 2% 이내에서 누적량 계수 및 누적량 에너지가 급격하게 증가하고 변형율 2% 이후에는 세 시험편 모두 완만하게 증가하고 있다. 그러나 부식을 실시한 시험편은 실시하지 않은 시험편에 비해 음향방출이 많이 발생하고 있지 않다. 특히 1000Zn시험편의 경우 변형율 2% 이내에서 사상수, 누적량 계수 및 누적량 에너지 등 AE특성이 다른 시험편에 비해 매우 적게 나타나고 있다. 용사코팅재가 부식 환경에 노출될 경우 염수는 표면에 있는 기공을 통해 기재로 침투하게 된다. 염수는 시간에 경과함에 따라 기재와 용사코팅층 틈새 사이로 확산되고 Zn용사코팅층은 자신이 희생양극으로서 Zn용사코팅층을 빠르게 부식시킨다(Frederic et al., 2002). 따라

서 용사코팅층은 결합력이 감소하게 되고 부식 시간이 증가함에 따라 비교적 적은 에너지로도 쉽게 균열이 생성, 성장한다고 추정되며 이러한 사실은 후술하는 파단면 관찰의 결과에도 나타나 있다.

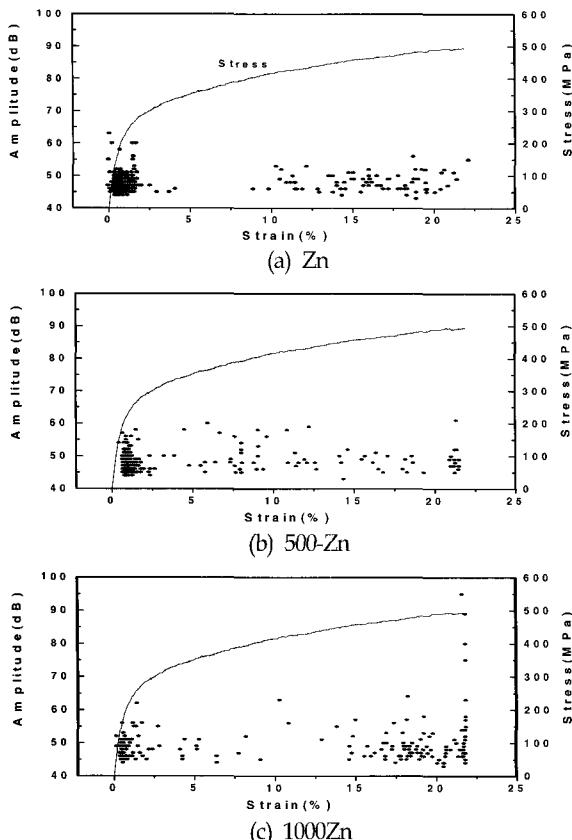
Fig. 8 Stress and amplitude vs. strain

음향방출 진폭과 응력-변형율과의 관계를 Fig. 8에 인장시험시 파단된 후 시험편의 표면사진을 Fig. 9에 나타내었다. Fig. 8에서 모든 시험편은 부식시간에 관계없이 음향방출을 발생시키고 있으며, 또한 음향방출 진폭 최대값은 60dB 정도이다. Zn시험편, 500Zn시험편, 1000Zn시험편의 사상수를 비교해보면, 모든 시험편이 변형률 2% 이하 구간에서 음향방출이 많이 발생하며, 부식시간이 많은 시험편일수록 적게 발생하고 있다. 그리고 Zn시험편은 변형률 10% 구간 이 후에 다시 음향방출이 발생하고 있고 500Zn시험편은 5% 이후에 간헐적으로 음향방출을 하고 있으며 1000Zn시험편은 변형률 2% 이후의 구간에서 간헐적으로 발생하다가 다시 변형률 15% 이후에 발생이 활발한 것을 알 수 있다. 이는 용사코팅 후에 생긴 기공에 의해 기재가 염수에 노출되어 있지만 Zn용사층 자신이 희생양극으로 부식되고, 기재에 침투한 염수는 시간이 경과함에 따라 비교적 결합력이 저하된 기공에 집중되고, 에너지의 축적한계를 넘게 되면 쉽게 균열이 발생 및 성장으로 진행되고 있는(이종락과 임우조, 1996)것으로 판단된다.

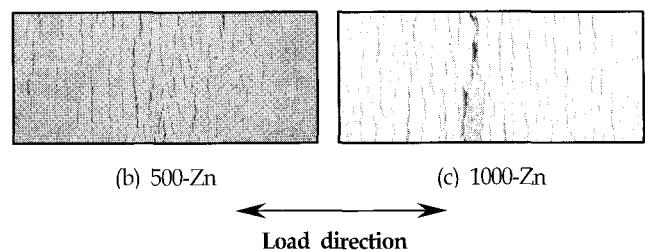
Fig. 9 Surface crack of Zn layer after tensile testing according to corrosion time

Fig. 9에서 보여주는 사진들은 시험편이 파단된 후의 표면사진으로 인장시험시 하중방향과 직각 방향으로 많은 균열이 발생, 성장하고 있음을 보여주고 있고, 박리보다는 균열에 의한 소성변형이 주로 나타나고 있다. 부식시간이 긴 시험편은 용사층 자체 부식으로 표면이 연화되어 있고 이로 인해 표면 Zn 성분이 탈락으로 인해 요철 형상을 보이고 있다.

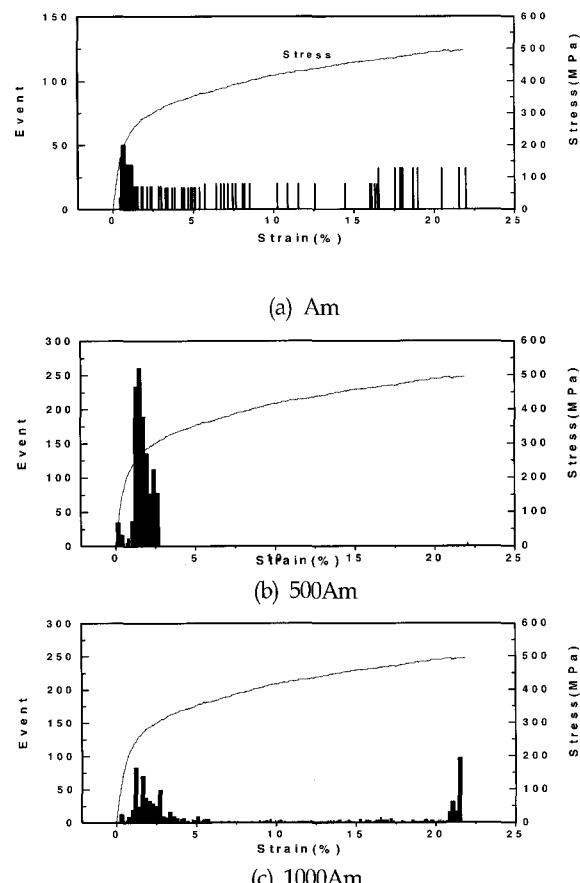
Fig. 10 Stress and event vs. strain

험편, Am시험편, 1000Am시험편의 순으로 크게 발생하고 있다.

Am시험편에서는 1%에서 8%사이의 구간에서 AE 사상수 발생 빈도가 높고 이 후의 구간에서는 AE 사상수 발생 빈도가 낮게 나타나고 있다. 500Am시험편은 변형률 2.5% 이내에서 많은 사상수가 발생되고 있고 1000Am시험편에서는 5% 이내에서 사상수 발생 빈도가 높게 나타나고 있다.

Am시험편에서 비교적 변형률이 넓은 구간에 거쳐 음향방출이 발생된 것은 소성변형율이 기재보다 작은 Am용사재가 균열과 박리, 털락이 한번에 이루어지지 않고 잔존하는 기재와의 밀착력에 의해 변형률 증가에 따라 지속적으로 진행된 것으로 사료된다. 500Am시험편이 변형률 2.5%이내에서 높은 사상수가 나타나는 것은 용사층에 있는 기공을 통해 침투된 염수가 기재와 용사층을 부식시켜 밀착성이 저하된 것으로 추정된다.

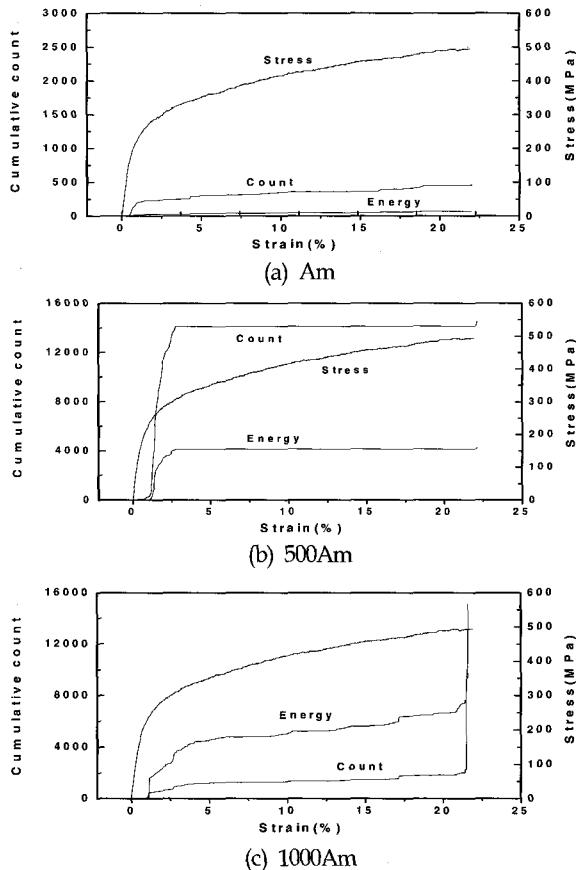
Fig. 11 Cumulative count and energy vs. strain

이로 인하여 소성변형이 작은 용사층은 적은 변형률에 의해서도 큰 규모의 박리와 털락이 발생된 것으로 판단된다. 1000Am 시험편은 변형률 5%이내에서 500Am시험편 보다 낮은 AE 사상수를 나타내고 있다. 이는 부식이 가속화되어 500Am시험편에 비해 적은 에너지로도 더욱 큰 규모의 용사층과 기재사이에 박리와 털락을 발생하게 하고 있으며, 또한 기재와 경계층 사이의 부식이 많이 진행되고 부식에 의한 밀착성의 저하로 인해 사상수가 적게 나타나는 것으로 사료된다.

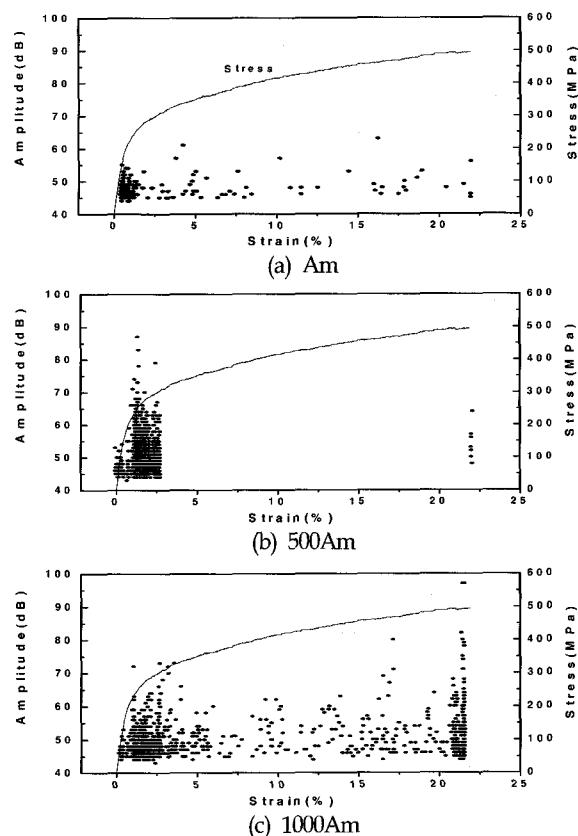
Fig. 12 Stress and amplitude vs. strain

Fig. 13에서 Am시험편은 변형율 2% 이내에서 AE 진폭 발생 빈도가 높으며 이후의 구간에서는 진폭이 간헐적으로 나타나고 있다. 그러나 부식을 실시한 500Am시험편과 1000Am시험편은 Am시험편에 비해 높은 진폭을 보여주고 있는데 이는 에너지 강도가 높음을 의미한다.

Am시험편에서 비교적 변형률이 넓은 구간에 거쳐 진폭이 발생하는 것은 비교적 소성변형율이 낮은 Am용사재가 박리와 털락이 한번에 이루어지지 않고 잔존하는 기재와의 밀착력에 의해 변형률 증가에 따라 계속적으로 균열과 박리가 진행되고 있는 것으로 사료된다. 500Am시험편에서 변형율 2.5%이내에

서 비교적 많은 AE 진폭이 나타나는 것은 용사 후 용사층에 남아있는 기공으로 침투된 염수에 의해 기재와 용사층이 부식되어 밀착성이 저하된 것으로 추정된다. 이로 인하여 탄성변형율이 적은 용사층은 큰 규모의 박리와 탈락이 이루어진 것으로 사료된다. 1000Am시험편에서는 변형율 5%이내에서 500Am 시험편 보다 적은 AE진폭 분포와 이후의 구간에서 계속적으로 AE진폭이 발생되고 있음을 보이고 있다. 이는 부식이 가속화되어 500Am시험편에 비해 적은 에너지로도 더욱 큰 규모의 용사층 박리와 탈락이 이루어지고 있으며, 또한 기재와 경계층 사이에서 부식이 많이 진행되어 산화층에 의한 밀착성으로 음향방출이 타나는 것으로 사료된다.
