옥내용 비닐코드 및 고무코드의 화재확산특성 분석

(The Analysis of Fire Dispersion Characteristics of Vinyl and Rubber Cords Used Indoors)

최충석* · 송길목 · 김동욱 · 김동우 · 김영식

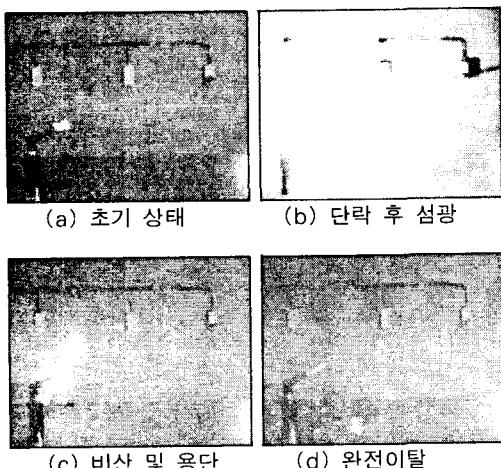
그림 2(a)에서 비닐 코드에 화염을 가하게 되면, 비닐코드의 피복은 착화되며, 그림 2(b)와 같이 평균 20초 후에 단락에 의한 섬광이 발생하였다. 이후 그림 2(c)에서 연속적인 단락과 함께 코드 주변으로 비산되고 용단되는 과정으로 이어졌다. 비산방향은 토치방향과 로렌츠 힘에 의한 부하 측 방향으로 많이 비산되었다. 그림 2(d)와 같이 용단 된 후에는 전원 측 전원은 계속 공급되어 2~3차례 더 단락이 발생 하지만, 난연성재료에 의해 화재진전은 이루어지지 않고 자연 소화되었다. 부하측은 피복소손과 도체의 용단으로 전원공급이 차단되고 난연성피복 재료에 의해 자연 소화되었다. 따라서 화재진전의 가능성은 단락 후 섬광이 나타난 시점에서 비산되는 용융망울에 의해 주변가연물로 확산될 때로 추정할 수 있다. 섬광의 크기는 일정하지 않았으나 직경이 약 500[mm]에서 600[mm]였으며, 비산된 용융망울은 단락되는 지점을 중심으로 반경 200[mm] 주변으로 흘어졌다.

그림 2. 비닐코드(0.75[mm])의 화염패턴
Fig. 2. The flame pattern of vinyl cord (0.75[mm])

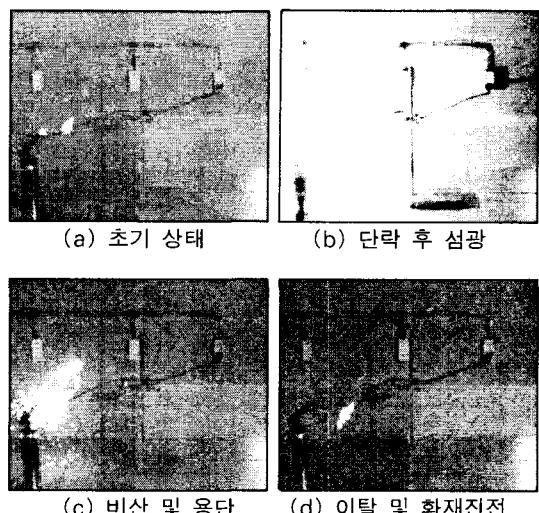
그림 3은 고무코드(0.75[mm])의 화염패턴을 나타낸다. 고무코드의 경우도 그림 2의 비닐 코드와 동일하게 단락이 발생한 후, 섬광과 비산 그리고 용단되는 과정으로 진행하였다. 하지만, 그림 3(d)에서와 같이 용단 된 후에 불꽃은 자연 소화되지 않고 계속

진행되는 형태를 나타내었다. 이는 비닐 코드의 경우와 다른 것으로 고무코드의 경우는 단락 후 용단이 되었으나 화재가 계속 진전함에 따라 실제 아크에 의한 피해를 감소할 수 있는 조건은 충족시키지만, 화재가 이미 발생한 곳에서는 화재를 지속적으로 유지하는 것을 알 수 있다.

그림 3. 고무코드(0.75[mm])의 화염패턴
Fig. 3. The flame pattern of rubber cord(0.75[mm])

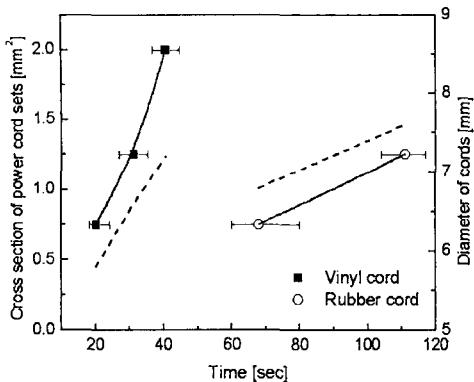
그림 4는 다양한 굽기의 비닐코드 및 고무코드에 외부화염을 인가하여 단락이 발생할 때까지의 시간을 나타낸다. 여기서 직선은 코드 굽기에 대한 시간을 나타내고 점선은 각 코드의 직경에 대한 시간 특성을 나타낸다. 그림에서 알 수 있듯이, 착화 후 단락 까지의 시간이 고무코드의 경우가 비닐코드 보다 많이 소요되는 것을 알 수 있다. 또한 비닐코드 및 고무코드 모두 코드가 굽어짐에 따라 시간은 늘어나는 것을 알 수 있다. 비닐코드 0.75[mm]의 경우 착화에서 단락까지 이어지는 시간은 약 20초 전후로 나타났으며, 1.25[mm]의 경우는 30초 전후, 2.0[mm]의 경우는 40초 전후에서 단락이 발생하였다. 고무코드 0.75[mm]는 착화에서 단락까지 이어지는 시간은 약 70초 전후로 나타났으며, 1.25[mm]의 경우는 110초 전후에서 단락이 발생하였다. 또한 코드 굽기에 따라 코드의 직경은 증가하기 때문에 단락까지의 시간이 증가하는 것을 알 수 있다.

그림 4. 외부화염에 의한 일체형 코드의 굵기에 따른 단락 시간

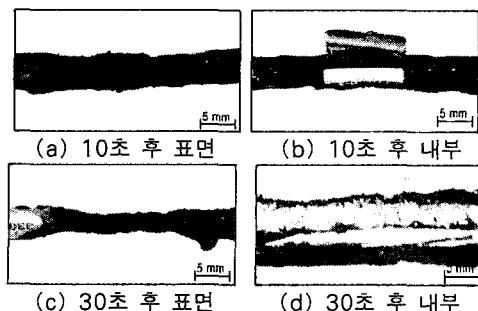
고무코드와 비닐코드의 단락시간이 다른 것은 그림 5와 6에 나타낸 외부화염의 인가시간에 따른 비닐코드 및 고무코드의 탄화사진을 비교해 보면 알 수 있다. 그림 5(a)는 10[sec] 동안 외부화염을 가하였을 때, 비닐코드의 피복이 탄화된 것으로 표면에 탄화된 흔적이 나타나고 있지만, 그림 5(b)의 내부를 살펴보면, 내부 두 전선은 화염에 의한 영향이 전혀 보이지 않는 것을 알 수 있다. 그림 5(c)에 30[sec] 동안 외부화염을 가하였을 때는 탄화된 비닐코드의 직경은 줄어들고 그림 5(d)와 같이 내부의 두 전선은 거의 접촉하게 된다. 비닐코드는 표 1의 화학구조에서 염화비닐의 부가중합체로서, 일반적으로 결정성이 낮고 C-C의 극성기를 함유하기 때문에 분자간 인력이 비교적 강하다. 따라서 외부화염을 가하게 되면 비닐코드는 녹게 되고 직경이 감소하여 내부의 두 전선이 서로 접촉하게 되어 단락으로 진행하는 것을 알 수 있다.

그림 5. 시간에 따른 비닐코드(0.75[mm])의 소손

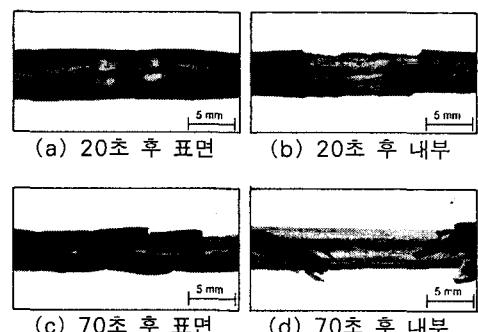
그림 6(a)은 20초 동안 외부화염을 가하였을 때, 고무코드의 피복이 탄화된 것으로 탄화된 표면에 크랙(crack)이 많은 것을 알 수 있으며, 그림 6(b)의 내부전선은 화염에 대한 영향이 거의 나타나지 않은 것을 알 수 있다. 그림 6(c)에 70초 동안 외부화염을 가하면 표면은 거의 탄화되어 떨어져 나가고 그림 6(d)와 같이 내부의 두 전선은 약간 부풀어 있는 것을 알 수 있다. 고무코드의 화학구조를 보면, 이소프

렌의 중합체로서 분자간 인력이 약하고 결정성이 낮으며 분자간의 가교반응이 용이하다는 특징이 있다. 따라서 외부화염을 가하게 되면 고무 코드 표면은 탄화되지만 코드 속의 무기질 충전제에 의해 내부 전선으로의 열전달이 쉽지 않아 많은 시간이 소요되었으며, 중력에 따른 하중으로 단락이 발생하는 것으로 생각된다.

그림 6. 시간에 따른 고무코드(0.75[mm])의 소손

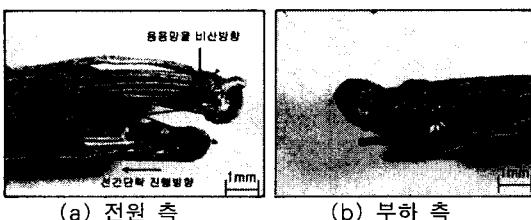
그림 7은 외부화염에 의해 단락 된 비닐 코드(0.75[mm])를 실체 현미경으로 확대하여 분석한 것이다. 그림 7(a)는 전원 측으로 외부화염에 의해 수차례 단락이 발생하여 용융 망울은 두 전선에 각각 형성되었으며, 두전선 사이의 절연물은 완전히 탄화되고 V자 형의 틈이 생겼다. 이는 전원이 공급되고 있는 상태에 의한 것으로 단락 현상이 여러 번 발생했다는 것을 확인 할 수 있다. 반면에 그림 7(b)의 부하

측에서는 로렌츠 힘에 의한 비산에 의해 용융 망을은 크고 두 전선 사이의 절연물은 완전히 탄화되지 않은 형태를 나타내었다. 이는 용단된 후, 부하 측의 전원공급은 차단되어 에너지의 공급은 더 이상 이루어지지 않기 때문에 두 전선 사이의 탄화물이 남아 있는 것으로 판단된다.

그림 7. 비닐코드 0.75[mm]의 실제현미경 사진
Fig. 7. The stereoscopic picture of vinyl cord(0.75[mm])

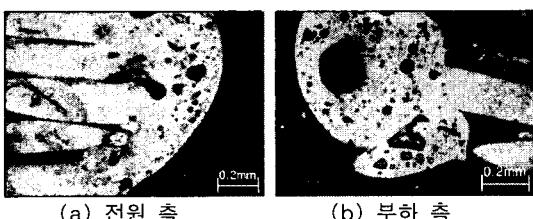
그림 8은 용단된 비닐 코드의 금속 단면 사진을 나타낸다. 그림 8(a)와 (b)는 각각 전원 측 및 부하 측의 단면조직으로 외부화염에 의해 피복이 소실되고 단락 될 때 생성되는 여러 형태의 구멍(void)과 주상조직이 나타났다. 또한 외부화염에 의한 단락은 주위의 온도가 높아 냉각 속도가 느리기 때문에 구멍이 전체적으로 나타나 있다.

그림 8. 비닐코드(0.75[mm])의 금속단면 사진
Fig. 8. The metallurgical picture of vinyl cord(0.75[mm])

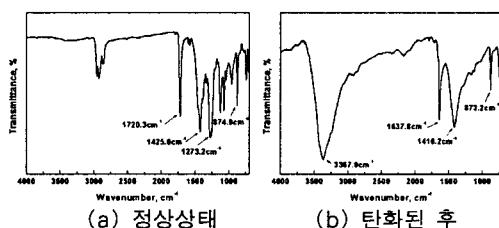
그림 9는 적외선 분광기(FT-IR)로 분석한 비닐코드의 흡광피크를 나타낸다. 그림 9(a)는 정상상태를, (b)는 탄화된 흡광피크를 나타낸다. 정상상태에서의 흡광피크는 $1720.3[\text{cm}^{-1}]$, $1425.0[\text{cm}^{-1}]$, $1273.2[\text{cm}^{-1}]$, $874.9[\text{cm}^{-1}]$ 에서 흡광피크가 나타나는 것을 확인하였다. 그림 9(b)은 외부 화염에 의해 소손된 것으로

$3367.9[\text{cm}^{-1}]$ 에서 나타난 흡광피크는 정상상태의 (a)에서는 나타나지 않았던 것으로 이는 유기질이 탄화되어 내부의 탄소가 공기 중에 있는 수분과 결합한 일반적인 흡광피크이다. 따라서 열에 의해 절연피복이 소손되었음을 확인할 수 있고, 그림 9(a)에서는 $1720.3[\text{cm}^{-1}]$ 의 흡광피크가 나타나지만, 그림 9(b)에서는 그 흡광피크가 없는 것을 확인할 수 있다. 그러나 탄화물이 산소와 재결합한 것으로 추정되는 $1637.8[\text{cm}^{-1}]$ 에서 흡광피크가 나타나는 것을 확인하였다. 이외에 $1273.2[\text{cm}^{-1}]$ 에서의 흡광피크도 (b)에서는 나타나지 않았다.

그림 9. 비닐 코드의 흡광피크
Fig. 9. The absorption peak of vinyl cord

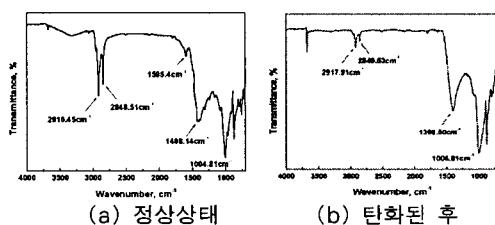
그림 10은 고무 코드의 흡광피크를 나타낸다. 고무코드에서는 정상상태와 탄화된 상태의 흡광피크 차이가 크게 나타나지 않았다. 정상상태에서는 벤젠 고리에서의 탄소와 탄소의 이중결합을 가진 흡광피크($1595.4[\text{cm}^{-1}]$)가 나타나지만, 탄화 된 후에는 이 부분의 피크가 나타나지 않았다.

그림 10. 고무 코드의 흡광피크
Fig. 10. The absorption peak of rubber cord
