접촉 불량된 전선접속부의 아크 및 온도 특성

최 충 석

(한국전기안전공사 전기안전연구원)

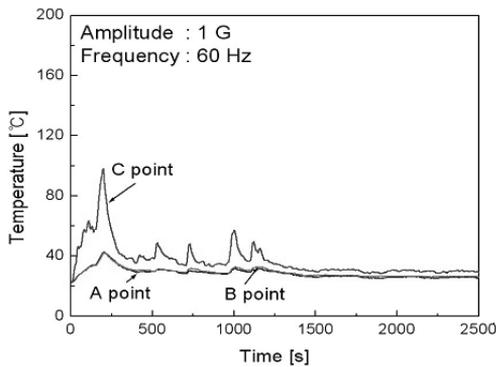
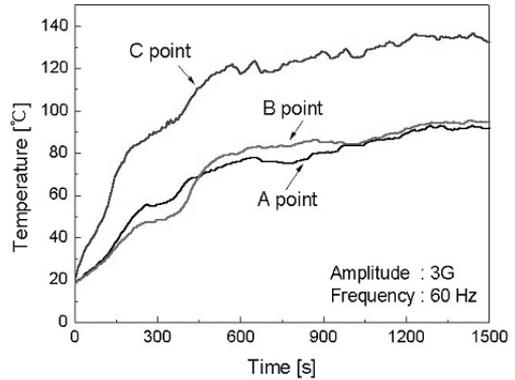
(b) 진동주파수 3[G] 인가할 때
<그림 3> 시간에 따른 온도 변화(60[Hz])

그림 (a)는 1[G]의 진동주파수에서 2,500[sec] 경과할 때 각 점에서의 온도 특성을 나타낸 것이다. A점(Insulator)과 B점(Bus Bar)은 시간의 경과에 따라 비교적 일정한 온도 특성을 보이고 있다. 그러나 C점(Wire)은 약 250[sec] 경과할 때 최고 100[°C]까지 온도가 상승하여 전선의 피복이 변형되고 변색되는 특성을 보였으나, 일정 시간이 경과한 후 부터는 축열과 방사의 균형이 형성되고 안정한 상태를 보이는 것으로 나타났다. 즉 전선과 단자 사이의 변색 또는 탈색이 관측되면 접촉 불량에 발생했음을 인지하고 적절한 조치를 취하는 것이 요구된다. 그림 (b)는 3[G]의 진동주파수에서 1,500[sec] 경과할 때 각점에서의 온도 특성을 나타낸 것이다. 접촉 불량이 발생하면 시간이 경과함에 따라 온도가 상승하는 것을 알 수 있었으며, 단자대의 페놀 수지보다 스크루 나사와 접촉하고 있는 플라스틱 수지의 온도 상승이 현저한 것으로 나타났다. 접촉 불량이 발생하여 약 180[sec]가 경과하면 온도는 80[°C]까지 상승되며, 130[°C]까지 온도가 상승하고 난 후 포화되면서 축열과 방사의 균형을 유지하였다.

페놀 수지는 직접적인 아크열 보다는 간접적인 아크열에 의해 온도가 상승하였으며, 80[°C] 부근까지 상승한 후, 포화되는 경향을 나타냈다. 전선 피복은 폴리염화비닐(Poly Vinyl Chloride ; PVC)로서 허용 온도의 범위가 70~80[°C]이며 아크 열에 쉽게 용융되는 것을 알 수 있다. 단자대의 절연물은 페놀 수지(Phenolic Resin)로서 허용온도가 120[°C]이며 허용온도 범위 내에 있다. 진동주파수 60[Hz]를 인가할 경우는 전선이 스크루 단자와 부스바 사이에 접촉하고 있는 시간이 짧기 때문에 아크 방전이 더 많이 일어나고 열화가 빨리 진행되는 것으로 판단되며, 시간이 경과함에 따라 계속 열화가 발생하기 때문에 접촉 불량에 의한 아크 발생으로 전기사고의 발생 가능성이 높은 것을 알 수 있다.

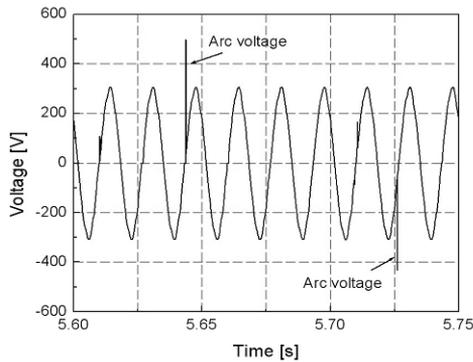
〈그림 4〉 진동주파수가 인가될 때의 파형

<그림 4>는 전선 접속부에서 진동주파수 60[Hz]를 인가했을 때의 아크에 따른 전압 파형을 나타낸다. 아크 발생에 따른 불규칙적인 이상피크가 관측되었다. 이와 같은 이상에너지에 의해 폴리염화비닐 수지와 페놀 수지의 가속 열화가 활발하게 진행되는 것을 알 수 있다.

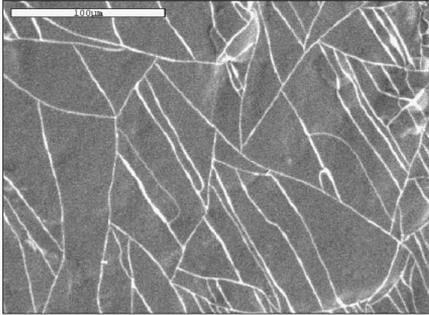
(a) 정상 시료

〈그림 6〉은 스크루 단자 표면의 SEM 사진을 나타낸 것이다. 정상 시료의 경우, 표면에 미세한 균열 이외의 특이 사항은 없는 것으로 보인다. (b)는 SEM 사진을 나타낸 것으로 정상 시료의 고유한 입자가 없어지고 새로운 입자가 다수 관측된다. 입자의 크기가 불규칙적이며 배열도 규칙성을 상실하면 다양한 형태를 유지하고 있다. 즉 불규칙적인 클러스터가 성장되었고 표면의 오염도 심하게 생성된 것으로 보아 순간적

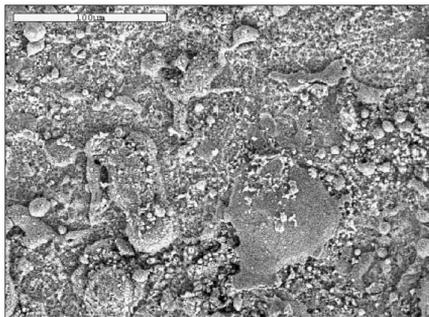
(b) 열화된 시료

인 고에너지에 의해 산화가 촉진된 것을 알 수 있다.

즉 전기적인 아크(Ark)가 발생하면 수천 °C의 열과 공기 중의 산소가 재결합하면서 산화가 촉진되는 것으로 판단된다. 이처럼 표면 구조가 변형되고 결합이 파괴되면 절연재로서의 기능은 발휘할 수 없을 뿐만 아니라 출화의 가능성도 상대적으로 높아진다.

화된 스크루 단자의 성분 분포를 보면, 산소는 약 24.6[%]로 정상일 때와 유사한 분포를 보였지만, 아연은 3.33[%]로 줄어들고 철은 59.8[%]로 크게 증가하였다. 이는 접촉 불량에 의한 아크열이 공기 중의 산소와 반응하고 용융 온도가 419.5[°C]인 아연은 용융되어 철 성분이 많이 검출된 것으로 판단된다. 구리(Cu)와 주석(Sn)은 각각 10.9[%]와 1.37[%] 검출되었으며, 이는 압착 단자의 성분이 일부 용융되어 전이된 것으로 판단된다.

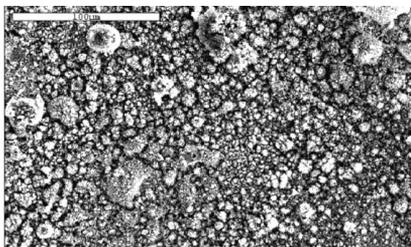
(b) 열화된 시료

〈그림 7〉은 압착 단자 표면의 주사전자현미경(SEM) 사진을 나타낸 것이다. 정상 시료의 경우 표면에 비교적 균일한 입자가 분포하고 있음을 알 수 있다. 즉 구리(Cu)와 주석(Sn) 입자가 고르게 분포되어 있음을 잘 보이고 있고 시료의 상태도 비교적 양호한 것을 알 수 있다. (b)는 열화된 시료의 SEM 사진을 나타낸 것으로 정상 시료의 교유한 입자가 없어지고 새로운 입자가 다수 관측된다. 입자의 크기가 불규칙적이며 배열도 규칙성을 상실하여 다양한 형태를 유지하고 있다. 이처럼 무질서한 형태를 보이는 이유는 순간적인 고열에 의해 산화될 때 나타나는 특성이다. 즉 전기적인 아크(Ark)가 발생하면 수천 °C의 열과 공기 중의 산소가 재결합하면서 산화가 촉진된 것으로 판단된다. 이와 같은 현상이 지속되면 기계적 성능의 저하는 물론 전기적 특성도 저하되어 저항이 증가하게 되고 발열량도 증가하여 사고를 유발시킬 가능성도 급격히 커진다.

〈표 3〉은 접촉 불량에 의한 압착 단자의 성분 분포 변화를 나타낸 것이다. 정상 상태의 압착 단자는 구리(Cu)에 주석(Sn)이 도금된 것으로 주석(Sn)이 96.61[%]로써 대부분을 차지하였다. 하지만, 접촉 불량에 의해 표면이 열화된 압착 단자의 성분 분포를 보면 주석은 2.89[%]로 줄어들고, 구리는 63.76[%]로 크게 증가하였다.

스크루 단자와 비슷한 결과로써 아크열이 발생하면서 공기 중의 산소(14.12[%])와 반응하여 산화되었고, 용융 온도가 231.9[°C]인 주석이 용융되어 구리 성분이 검출된 것으로 판단된다. 또한, 스크루 단자의 성분이 일부 용융되어 전이되었으
