대구 혁신도시 개발예정지의 지형자원 조사

Survey of Geomorphological Resources of 'Daegu Innovation Town' Development Plan Area.

요약 : 본 보고서는 도시개발에 따른 지형변화를 비교·분석하기 위하여, 팔공산지 동단의 산록에 위치한 대구 혁신도시 개발예정지의 지형자원의 분포를 조사한 것이다. 조사 결과를 요약하면 다음과 같다.

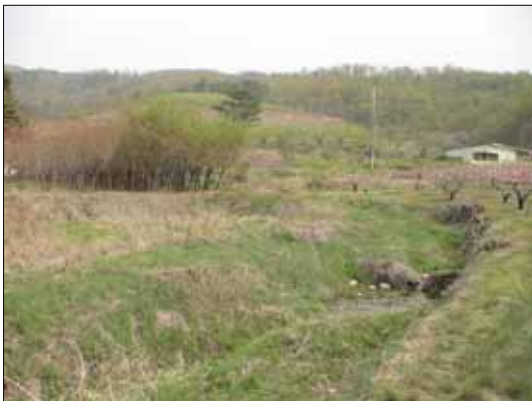
사진 1. 소하천 상류부

① 소하천 상류부(선상지의 선정 부분, 사진 1)

상매 마을의 서쪽에 위치한 소하천이 산지를 벗어나면서 하천경사의 감소에 따른 운반력의 저하로 소규모 선상지를 형성하고 있다. 선상지는 소하천의 서쪽에서 소하천과 나란히 달리는 능선과 상매 마을에서 송호지로 이어지는 낮은 능선 사이에 분포한다. 선상지는 $5\sim 10^\circ$ 의 경사를 나타내어 계단식 경작을 하며, 비교적 세립 퇴적물로 구성되어 논으로 이용되고 있다.

선상지가 지속적으로 형성되는 경우에는 선정부의 하천이 범람하여 유로를 바꾸기도 한다. 그러나 이곳에서는 하곡의 하상과 선상지면의 비고가 2m를 넘고 유수의 범람 흔적을 찾기 어렵다. 또한 하곡 내에는 높이 1m, 폭 3~4m의 충적지가 발달하고 식생이 밀집하여 자라고 있어 여름철 급류에도 침식되지 않음을 알 수 있다. 다만 공격사면이 급경사를 이루고 군데군데 토양이 노출되어 있어 강한 비가 내릴 때 무너져 내릴 위험이 있다.

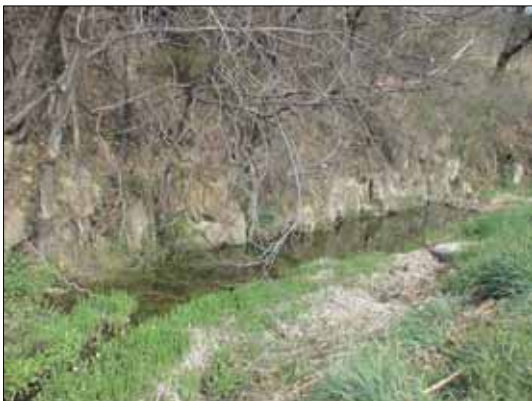
사진 3. 만곡부의 소

③ 만곡부의 소(沼)(사진 3)

소하천은 능선과 선상지의 경계부분을 따라 흐른다. 소하천과 능선이 많이 접촉하는 경우에는 능선의 foot slope을 침식하여 기반암이 드러나며, 소하천이 선상지 쪽으로 구부러지는 경우에는 능선의 하단이 완만한 활주사면(slip face)을 형성한다. 이곳에는 능선의 기반암이 단애(cliff)로 드러나 있으며, 단애로 말미암아 하천의 측방침식작용이 방해를 받아 단애 밑에 깊이 1m 이상의 소(沼)를 형성

하였다. 하천은 평면상과 단면상에서 기복의 규칙적인 배열을 보이는데, 이 경우에는 단면상에서 수직적으로 나타나는 규칙적인 기복배열에 해당한다.

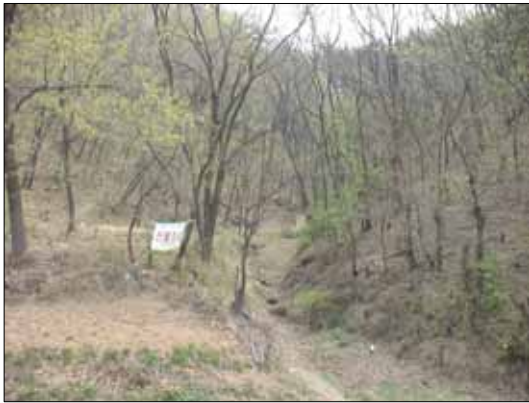
사진 6. 곡지 입구의 퇴적단구

⑤ 곡지 입구의 퇴적단구(사진 6)

부분의 동쪽 능선에는 소규모의 개석 곡지가 형성되어 있다. 곡지는 V자곡을 이루는데, 곡지의 말단 부분에는 현재의 곡지 바닥에서 3~4m 높이의 퇴적지형이 발달하여 있다. 이러한 퇴적지형은 토사량에 비해 유량이 부족한 환경조건에서 형성된다. 이곳은 능선의 기반암이 풍화작용에 매우 약한 세일이어서 심한 풍화로 많은 암설과 흙을 생산하고 있다. 이러한 하곡은 많은 토사를 본류로 공급한다. 그러나 율하천은 곡지에 비하여 상대적으로 대단히 크고 홍수시 유량이 풍부하므로 금호강으로 토사를 충분히 운반할 것으로 판단된다.

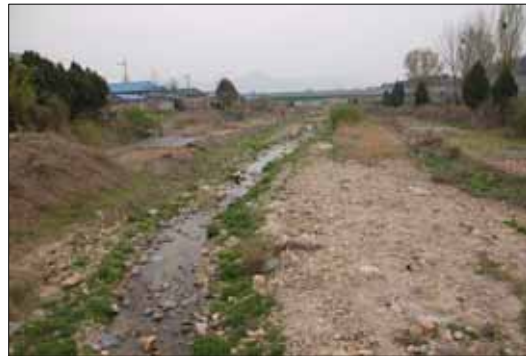
사진 8. 율하천의 하상(율하교 지점)

소곡지에서 공급된 토사는 대부분 세립물질이어서 홍수시에 대부분 하류로 운반되어 버린다(사진 8). 율하천은 우리나라 대부분의 하천처럼 하상계수가 크기 때문에, 갈수기에 어떤 방법으로 일정한 수위를 유지할 것인가 하는 것이 중요한 문제로 대두될 것이다.

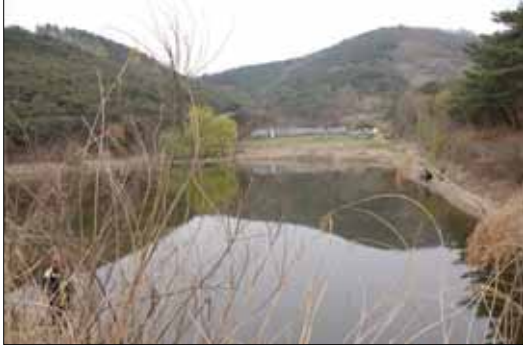
사진 9. 답곡지

⑦ 답곡지(사진 9)

각산1동에서 서쪽으로 난 좁은 골짜기의 맨 상류에 축조한 저수지이다. 저수지의 상류에는 산지에서 공급된 토사가 쌓여 소규모 delta의 충적지형을 이룬다. 저수지의 양측은 능선으로 이루어져 있어 경사가 가파르다. 저수지는 골짜기 내의 축사

때문에 수질이 좋지 못하다.

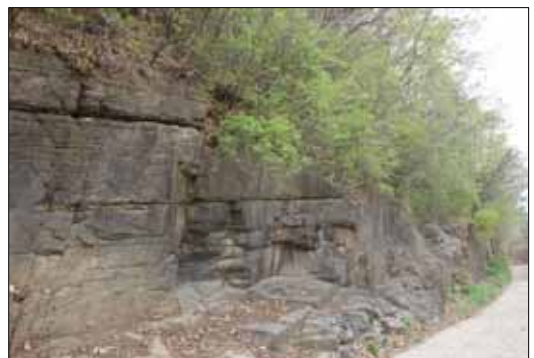
사진 11. 도로변 단애

⑨ 도로변 단애(사진 11)

각산동에서 북쪽으로 난 골짜기의 입구에 노출된 사암 암벽이다. 이 암벽은 도로를 개설하기 위해 인위적으로 절개한 것으로 보인다. 단애에는 수평절리와 비스듬한 수직절리가 잘 나타나 있다. 단

애의 상부 사면에는 식생이 자라고 있으나 절개 부분에는 식생이 없다. 단애의 기반암은 풍화작용에 비교적 강하므로 붕락하는 경우는 드물 것이다.

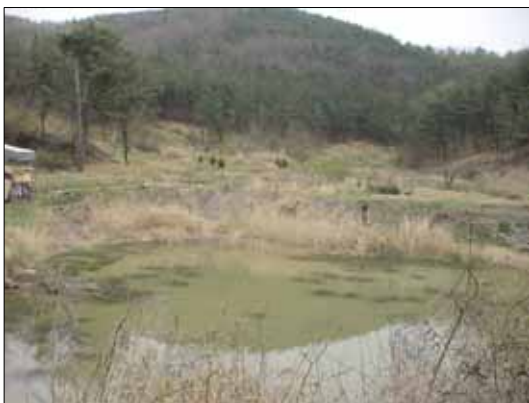
사진 13. 하가리 못

⑪ 하가리못(사진 13)

각산1동에서 동쪽으로 난 골짜기의 최상류 부분에 축조한 저수지이다. 저수지의 규모는 상당히 작으며, 저수지 아래의 농경지를 휴경한 것으로 보아 현재는 저수지의 기능을 상실한 것 같다. 저수지 연변에는 수초들이 자라고, 저수지 안쪽에도 민물말 종류의 저서식생이 자라고 있다.

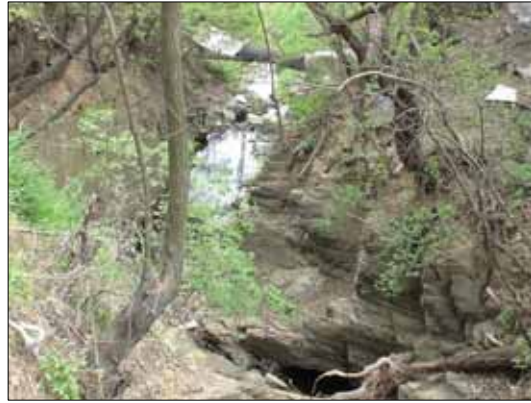
사진 14. 감입곡지

⑫ 기반암을 뚫은 감입곡지(사진 14)

마곡지로 흘러드는 곡지와 우암1길이 만나는 곳에 기반암을 침식하여 곡지를 이룬 모습이다. 폭은 3m이며 깊이는 3.5m이다. 곡지는 기반암의 절리를 따라 ‘ㄱ’자 모양으로 구부러져 있다. 현재는 축사분뇨로 심하게 오염되어 있으며, 완사면 상류의 비

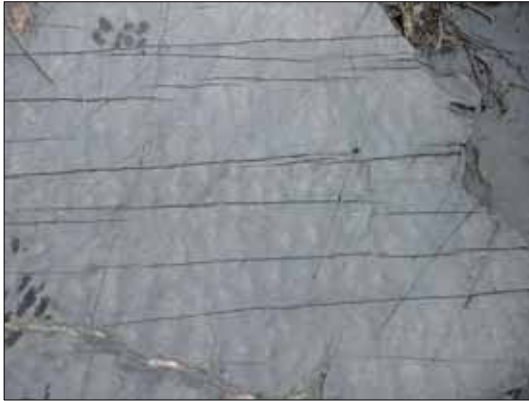
사진 16. 연흔

하상은 기반암의 경사를 반영하여 동남으로 약간 기울어져 있다. 기반암에는 점토가 퇴적될 당시의 유황과 유수의 방향을 알려주는 물결무늬(ripple mark, 사진 16)가 뚜렷이 나타나 있다. 이러한 세

일은 거의 정체된 얇은 물에서 퇴적되었으므로 중요한 화석이 발견될 수도 있을 것이다. 현재는 무단 방류되는 축산폐수 때문에 심하게 오염되어 있다. 현재 과수원으로 이용하고 있는 농지를 제거하면 기반암 하상에 넓게 드러날 것이다.

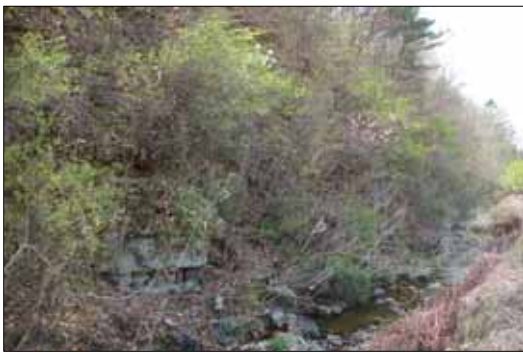
사진 31. 심하게 풍화된 하식에

㉔ 하식에(사진 31)

동내천 동쪽 지류의 상류부분인 동내동 동골의 소하천 연변에는 능선 기저부를 따라 약 5m 내외의 단애가 나타난다. 단애를 이루는 기반암은 사암 내지 셰일의 퇴적암으로서 심하게 풍화되었고, 단애에는 잡목들이 우거져 있다. 그리고 단애 밑에는 단애에서 공급된 암설과 소하천으로 운반중인 거력들이 산재한다.

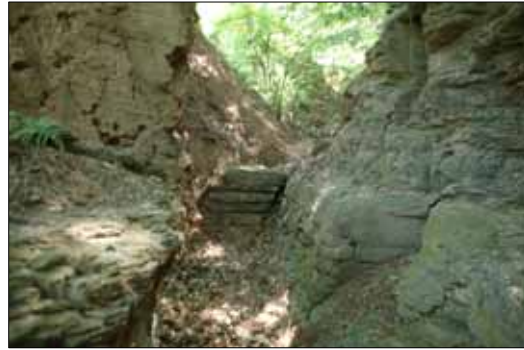
사진 36. 개석곡 입구의 협곡

㉙ V자곡 협곡(사진 36)

동내천의 동쪽에서 동내천과 나란히 남으로 달리는 능선에는 여러 개의 소규모 곡지가 발달하여 있는데, 동내천과 동내4길이 만나는 지점의 동쪽에 형성된 소규모 곡지는 기반암을 굴삭(掘削)하여 협곡을 이룬다. 곡지의 입구는 기반암으로 된 깊이 5m, 너비 2m의 협곡이며, 세일과 사암으로 이루어진 기반암에는 마식의 흔적이 뚜렷하다. 곡지의 안쪽은 심하게 풍화된 기반암층과 비고화 사면이 동물질을 개석한 V자곡의 형태를 띤다. 하곡의 형태로 보아 호우시에는 급류를 이룰 것으로 추측되므로, 개밭 시에는 이에 대한 대비책을 세워야 할 것이다.

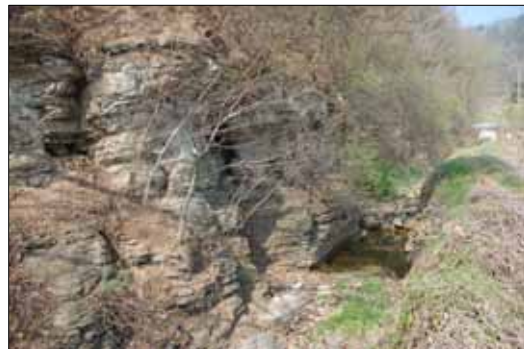
사진 39. 하식애와 소규모 pool

㉖ 하식에(사진 39)

뫓안 마을에서 흘러나오는 소하천 연변의 서쪽 능선 기저부에는 4m 높이의 하식이 형성되어 있다. 하식의 기반암은 세일 내지 이암이다. 하식에는 수직절리가 잘 발달하였으며, 기반암은 수직절리와 층리를 따른 풍화작용이 활발하여 지압으로도 부서질 정도이다. 하식에는 곳곳에 잡목이 자라고 있다. 심하게 풍화된 하식에는 붕락의 위험이 있다.

하상에는 기반암이 깊게 파이고 굵은 자갈로 채워진 요지(凹地)와 기반암이 칠지(凸地)를 이루는 부분이 교대로 나타난다. 이러한 규칙적인 변화는 대부분의 하천에서 나타나는 여울[riffle 또는 step]-소(pool) 연속체의 일종으로, 제방으로 유로가 제한된 상황에서 약간 변형된 모습이다.

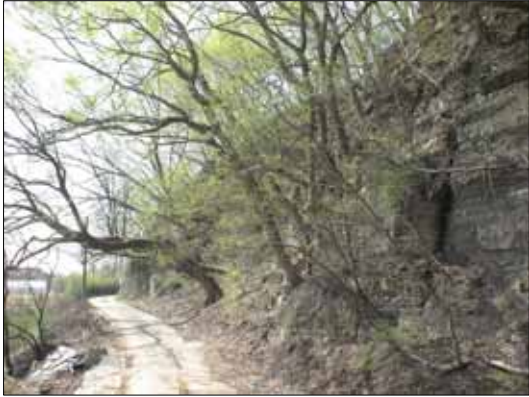
사진 40. 후퇴하는 하식에

뫓안 마을을 남쪽으로 감싸는 능선의 말단부분은 여러 갈래로 갈라져 있는데, 갈라진 능선이 '맑은샘길'과 만나는 부분에는 약 20m 높이의 하식이 형성되어 있다. 하식의 기반암은 세일 내지 사암으로 이루어진 퇴적암이다. 기반암에는 암석을 수직으로 자르는 절리들이 조밀하게 형성되어 있다. 하식에는 절리를 따른 풍화작용이 활발하여 틈이 크게 벌어져 있고, 이곳에 직경 30cm 이상의 거목들이 무성하여 아름다운 경치를 나타낸다. 이러한 하식의 경우 여름철에 녹음이 우거지면 자연스러운 경치가 더욱 아름다울 것이다(사진 40). 그러나 일부 지점에서는 절리를 따라 부서진 여러 가지 모양의 암괴가 이슬이슬하게 단애에 걸쳐 있

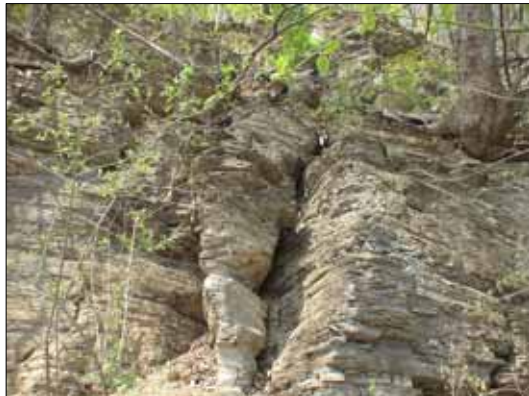
사진 41. 하식에의 붕락 위험

어, 붕락의 위험이 있어 보인다(사진 41).
