# 현대기술의 사각지대 전통건축물 전기설비 분야개선 시급

Urgent demand of Improvement in management system for Korean traditional architecture

글 | 李基植

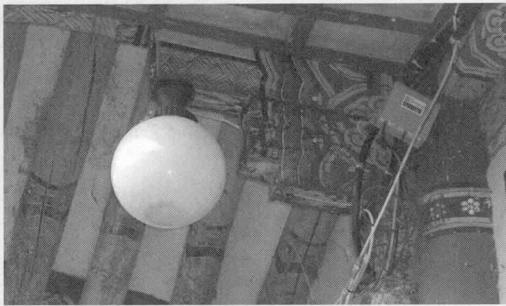
지리산 쌍계사

■ 전기화재 및 안전사고 위험 시설 실태(전기합선, 누전사고 발생요소)

(화재 유발 요인 전기 배선)

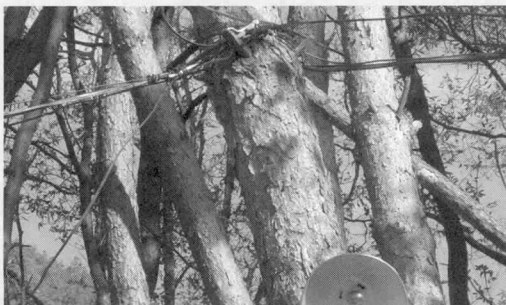
강화도 보문사

■ 전기화재 및 안전사고 위해 시설 실태(산불화재 발생요소)

(사찰주변 수목에 지지한 전기배선)

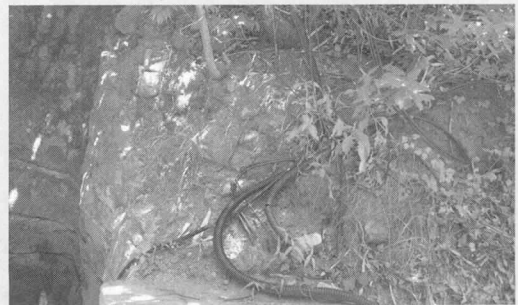
강화도 보문사

(사찰경내 땅바닥 노출 포설 전기간선배선)

옥외간선설비는 경관을 고려하여 가능한 지중매설공법을 적용하되 문화재 훼손방지를 위해 매설깊이를 최소화하는 공법개발이 검토되어야 할 것이다.
