자동차용 TPE 부품의 백화 처리

최 성 신[†]·정 혜 승·주 용 태*·민 병 권*·이 성 훈*

세종대학교 화학과, *현대·기아차연구소

Treatment of Whitening of a Car TPE Component

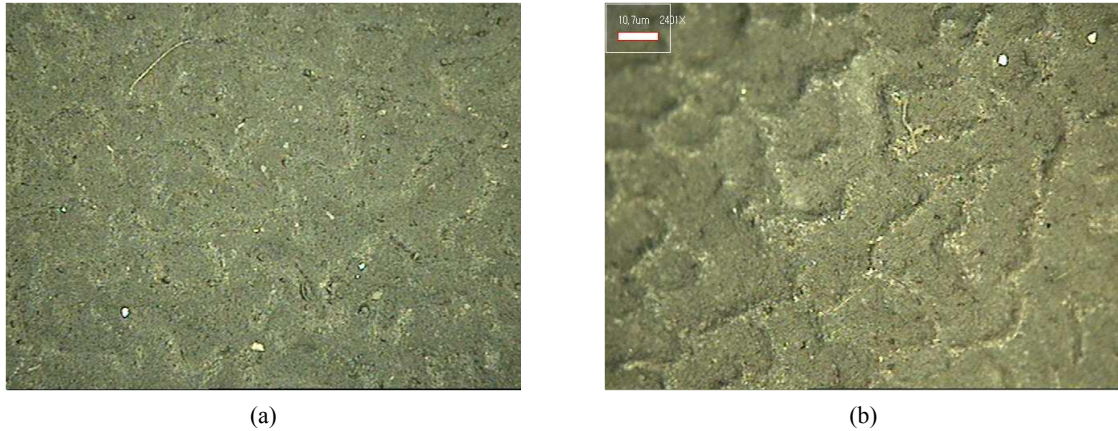
자외선 노화 전후 시험편 표면을 영상 분석기로 확대 관찰하였다. Figure 1은 100배 확대 촬영한 결과이고, Figure 2는 300배 확대 촬영한 결과이다. 100배 확대 사진을 보면, 자외선 노화에 의해 표면이 뿌옇게 변했음을 알 수 있다. 더 확대하여 300배로 분석하면, 백화된 시험편 표면에 잔크랙이 형성된 것을 볼 수 있다. 이러한 잔크랙은 노화 전 시험편에서는 관찰되지 않았다. 잔크랙에 의해 가시광선이 산란되어 표면이 뿌옇게 보일 수 있다. 백화 현상은 일반적으로 내부 물질이 표면으로 이동하여 적층함으로써 발생하는 경우가 많으므로, 표면에 적층되어 있을 물질을 THF로 채취하여 분석하였다. 만일 일반 백화 현상과 같이 내부 물질이 이동하여 적층된 것이라면 시험편 내에 잔류하는 물질과 백화 물질과는 관련성이 있을 것이다. 이를 확인하기 위해 시험편을 잘게 잘라 THF로 70 °C에서 5시간 동안 추출한 유기물을 GC/MS로 분석하였다. 분석 결과, 표면 채취 유기물과 잔류 유기물에서 오일에 대한 피크는 넓게 관찰되었으나 별도의 다른 유기물은 관찰되지

Figure 1. Magnified images ($\times 100$) of the sample surfaces before (a) and after (b) aging.

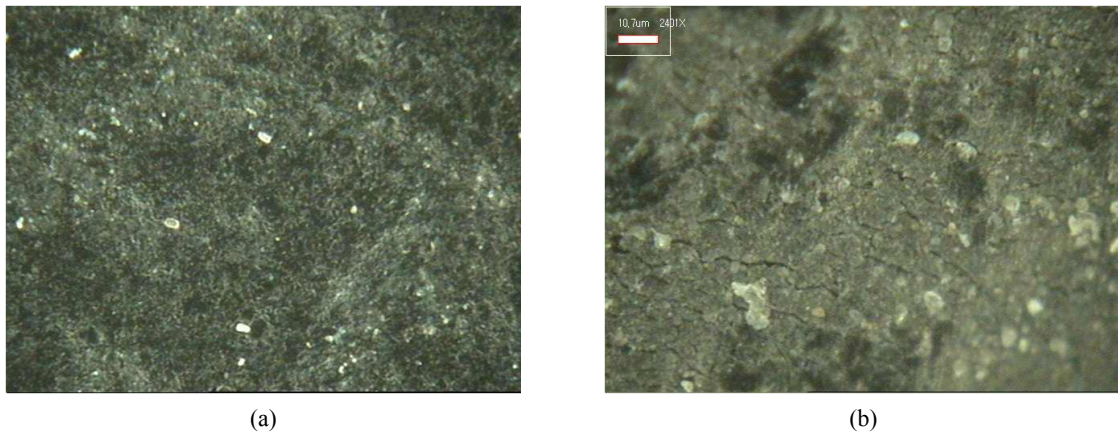
이 뿌옇게 보이는 백화 원인은 위에서 언급하였듯이 잔크랙에 의한 가시광선의 난반사이다. 그러므로 일반적인 백화원인인 시험편 내부 물질이 외부로 기어 나와(blooming) 표면에 쌓이는 것이 아니므로 표면이 하얗게 보인다는 백화(whitening)로

Figure 2. Magnified images ($\times 300$) of the sample surfaces before (a) and after (b) aging.

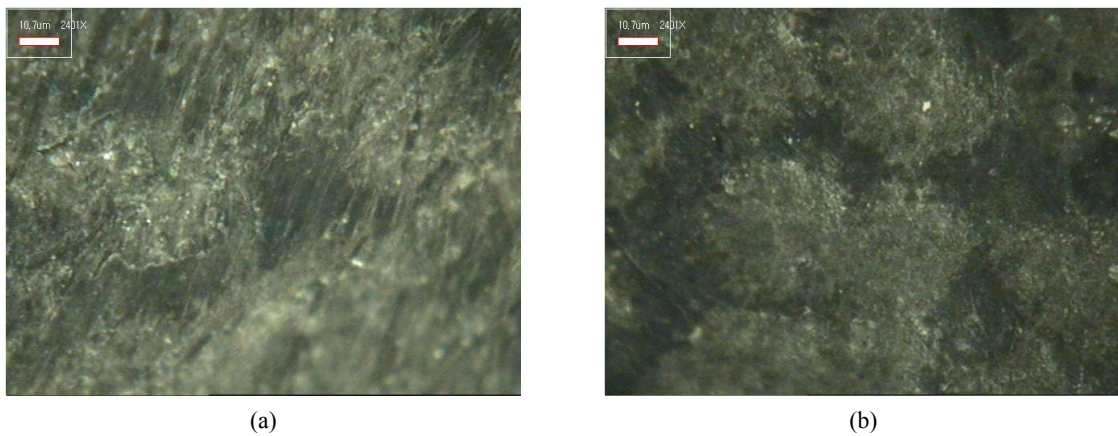
Figure 3. Magnified images ($\times 300$) of the aged sample surfaces after brushing (a) and searing with a gas fire (b).

백화가 발생하여 표면이 뿌옇게 된 시험편 표면을 솔질하거나 알코올 램프로 지지면 뿌연 것이 사라져 다시 원래의 검정색으로 돌아온다. Figure 3은 백화 표면을 솔질하거나 알코올 램프로 지진 후 백화 현상이 제거된 시험편을 영상 분석기로 300 배 촬영한 사진이다. 솔질한 표면은 솔질 방향이 나타나 있다. 두 가지 방법으로 처리한 시험편 표면은 모두 뿌연 것이 사라진 상태이다. 뿌연 백화 현상이 사라진 것 이외에, 솔질하거나 불로 지진 시험편 표면의 특징 중 중요한 사실 한 가지는 백화된 표면에서 관찰된 잔크랙(Figure 2)이 사라진 것이다. 솔질하거나 불로 지진 시험편 표면에서도 오일이 검출되었다. 백화가 발생한 시험편과 솔질이나 불로 처리하여 백화를 제거한 시험편의 차이를 상세히 조사하기 위해 SEM, EDX (energy dispersive X-ray microanalysis), ATR 분석을 실시하였다.

솔질이나 불로 처리하면 표면의 잔크랙이 제거되고 백화 현상이 사라진 것은 솔질이나 불에 의한 가열로 TPE 중 열가소성인 PP가 잔크랙 틈을 메웠기 때문인 것으로 설명할 수 있다.

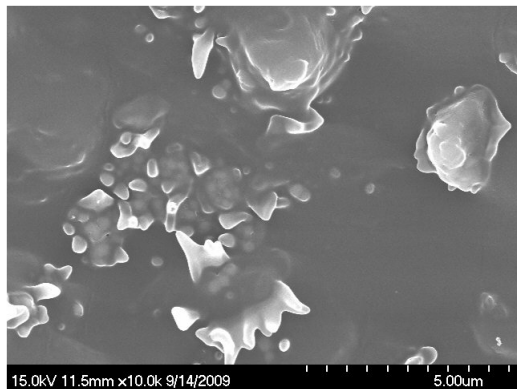
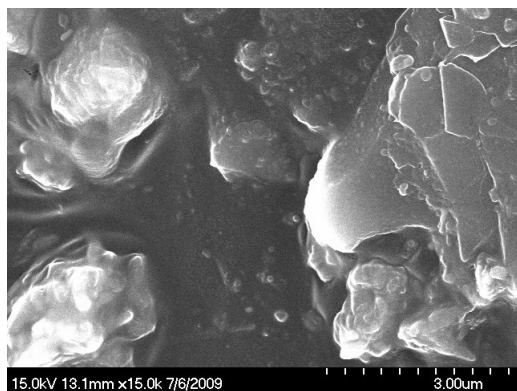
Figure 4는 노화 전과 후의 시험편 표면을 SEM으로 분석한 영상이다. 표면에 있는 충전제의 형상이 보인다. 노화 시험편 표면에서는 판상 구조를 갖는 물질이 관찰되었다. SEM 영상으로는 노화 전과 후의 차이를 뚜렷이 확인하기 곤란하였다. 오히려 SEM 영상보다는 이보다 확대 배율이 낮은 영상 분석

Figure 4. SEM images of the sample surfaces before (a) and after (b) aging.

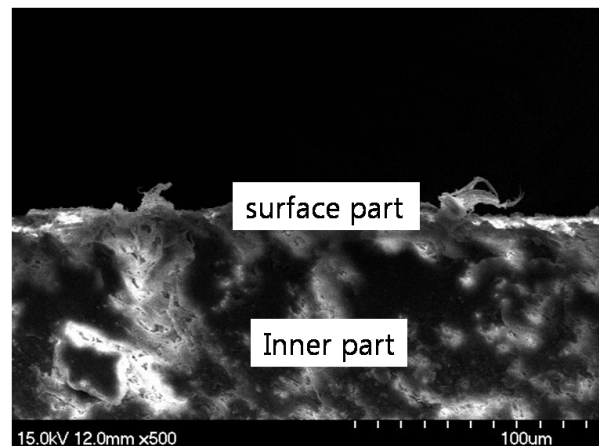
Figure 5는 노화된 시험편을 잘라 그 단면을 SEM으로 촬영한 것이다. 시험편 단면에 잔물결 모양이 형성되어 있음을 알 수 있다. 솔질이나 불로 처리한 표면에서 백화가 사라진 것을 원소 분석으로 규명하기 위해 EDX로 단면을 분석하였다. 표면 부분과 내부의 차이를 보기 위해 Figure 5에 표시한 바와 같이 단면의 표면 부분과 내부 부분을 EDX로 원소 분석하였다. 자외선 조사에 의해 노화시킨 시험편 표면에는 O (atomic %로 73.0%), Mg (11.6%), Si (14.6%), Ca(0.8%) 등이 측정되었다. Mg와 Si는 시험편의 충전제로 사용한 탈크로 인해 검출된 것이다. 칼슘(Ca)는 대기 중 수분에 있는 칼슘 이온이 표면에 흡착되어 나타난 것으로 보인다. 노화된 시험편 내부에서는 O (55.9%), Mg (15.8%), Si (28.3%)가 측정되었다. 표면 부분에서 관찰된 칼슘은 검출되지 않았다. 솔질로 처리하여 백화를 제거한 시험편의 경우, 표면과 내부에서 모두 O, Mg, Si가 주로 측정되었다. 상세한 원소별 원자 비율은, 표면 부분에서는 O (80.4%), Mg (8.8%), Si (10.8%)이고 내부에서는 O (69.3%), Mg (14.6%), Si (16.1%)이다. 표면과 내부의 구성 성분에서 큰 차이가 없다고 할 수 있다. 불로 처리하여 백화를 제거한 시험편의 경우에도 표면과 내부에서 모두 동일한 원소가 검출되었다. 상세한 원소별 원자 비율은, 표면 부분에서는 O (76.7%), Mg (10.5%), Si (12.8%)이고 내부에서는 O (54.9%), Mg (15.8%), Si (29.3%)이다. 불로 처리한 경우에도 표면과 내부의 구성 성분에서 차이가 없다. EDX 분석 결과로부터 솔질이나 불로 처리하여 백화를 제거한 것은 특정 물질을 제거하여 이루어진 것이 아님을 알 수 있다.

Figure 5. SEM image of the cross section of the aged sample.

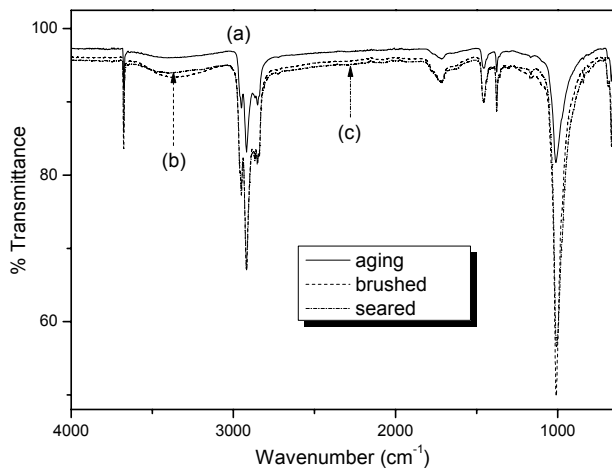
Figure 6. ATR spectra of the aged TPE sample (a) and the treated samples with brush (b) and gas fire (c).

제거되었거나 혹은 생성되었는지 여부를 확인하였다. Figure 6은 백화가 발생한 시험편 표면과 솔질이나 불로 처리하여 백화를 제거한 시험편 표면에 대한 ATR 분석 결과이다. 전반적으로 거의 유사한 스펙트럼을 보이고 있다. 특이한 점은 1710 cm^{-1} 부근의 피크인데 이는 카보닐기($\sim\text{C}=\text{O}$)에 해당한다. 이 카보닐기는 고분자의 산화에 의해 형성될 수 있다. 본 연구에서 사용한 시험편에는 자외선 안정제와 자외선 흡수제가 포함되어 있지 않았으므로 장기간 자외선 노출에 의해 고분자 사슬이 끊어졌을 것이다. 이러한 고분자 사슬의 분해 및 산화로 인해 카보닐기가 형성되고 표면에 잔크랙이 형성되었다고 할 수 있다. 고분자 사슬의 산화에 의해 생성된 카보닐기는 솔질이나 불로 지지는 것으로 제거될 수 없다. 오히려 불로 지지는 경우에는 추가로 고분자 사슬이 분해/산화되어 카보닐기가 더 형성될 수 있다. Figure 6을 보면, 노화된 시험편에서의 카보닐기 피크의 세기보다 불로 지진 시험편의 카보닐기 피크의 세기가 좀 더 큰 것을 알 수 있다.
