제천시 보호수의 생육환경 및 관리현황 평가

윤용한·주진희

건국대학교 산림학과

Assessment of Growth Conditions and Maintenance of Law-Protected Trees in Je-cheon City

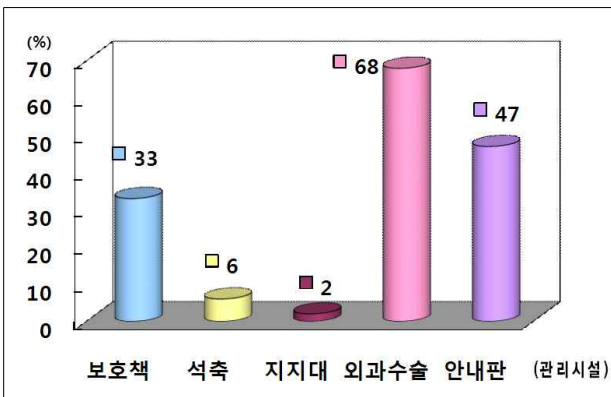
그림 1. 제천시 보호수의 관리현황

보호대는 48그루 중에서 16그루(34%)에는 설치되어 있었으나, 32그루(66%)에는 보호대가 없어(표 3), 사람들의 답압이나 가지 훼손 등의 인위적인 피해가 예상된다고 하겠다. 보호대는 노거수의 수세 보호나 일부 가지의 고사를 방지하기 위해 일정 규격의 웬스가 설치된 시설로 일정공간을 확보하여 노거수를 보호할 목적으로 설치되나(김승환과 김순희, 1996), 제천시 보호수의 경우, 이러한 시설이 미흡한 것으로 조사되었다.

석축이 설치된 곳은 제-1, 제-28, 제-29 등 총 3곳으로 조사되었다(표 3). 전라도 지역의 천연기념물 노거수의 경우 조사지 32개소 중 17개소로 50% 이상으로 조사된 결과(김태식 등, 2009)와 비교해 볼 때, 제천시의 석축 설치율은 그리 높지 않았다. 하지만 대부분의 석축이 쌓여진 표토에는 잔뿌리가 발생하는 위치로, 수목 전체 세근의 90% 가량이 표토 20cm 이내에 집중되었다고 볼 때(이경준과 이승제, 2007), 석축은 경사지에 있는 노거수의 토양 유실이나 산사태로 인한 피해 대책으로 국한시키는 것이 바람직하다고 사료된다.

외과수술에 대해서는 공동의 부패부위 방지 및 치료, 쇠조임과 줄당김 작업을 중심으로 조사한 결과, 외과수술이 실시된 곳이 제-2, 제-3, 제-4, 제-5, 제-8 등 총 33그루였으며, 쇠조임 또는 줄당김 작업이 시행되어 있는 보호수는 없었다. 제천시 보호수는 공동부패가 발견되지 않았고, 피해가 심한 부분은 대

안내판은 보호수 전체의 47%인 23곳에 설치되어 있었다(표 3). 안내판은 자생식물 및 산림유전자원 보호법 관리요령에 있는 제 22조의 표지판 설치와 산림법시행규칙 제 52조의 규정에 의한 산림유전 자원보호법 및 보호수의 표지판 규격에 따라 설치되지만 수목이 위치하는 장소와 지정일의 차이에 의해 모양과 규격이 약간씩 차이가 있는 것으로 조사되었다. 보호수의 보존과 유지는 수목 자체의 보수유지는 물론 주변생육여건, 해설판 등의 정비가 중요한데(이정환과 강호철, 2006), 현재는 주로 외부형태 등 형식적인 보존에 치우치고 있어, 이에 대한 사항도 고려해야 할 것이다.
