경기도 한북정맥 훼손유형 연구*

서정영 · 이양주

경기개발연구원 환경정책연구부

The Study on Damaged Hanbuk Mountain Range in Gyeonggi-Do*

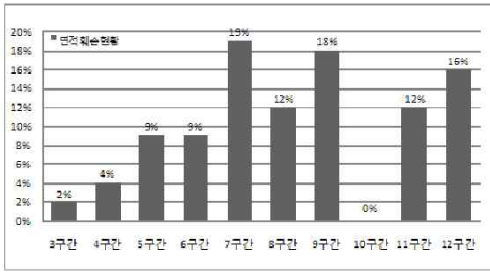
그림 5. 구간별 면적 훼손현황.

영향을 미치는 면적훼손유형의 경우 7(18.45%), 9(14.5%), 12(18.45%) 구간에서 많은 훼손이 되었다는 것을 볼 수 있었다. 7, 9 구간의 경우 현장의 여건상 상대적으로 넓은 범위로 구간이 설정되었고, 구간별 면적훼손유형의 종류에서 나타나는 것처럼 대부분이 저수지와 공원묘지인 것으로 나타났다. 반면 12구간의 경우 대규모 개발단지와 주거 및 산업단지에 의한 면적 훼손유형이 많은 것으로 나타나 심각한 훼손이 이루어지는 것을 알 수 있었다.

특히 한복정맥의 끝자락인 12구간에 있는 장명산의 경우 대규모 폐자재매립장과 굴취장이 들어서 있어 정맥의 흔적자체가 불투명할 정도로 훼손정도가 심하였다.

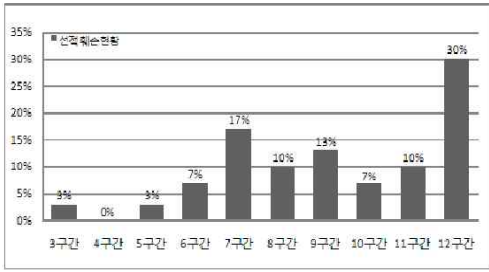
그림 8. 구간별 도로에 의한 단절 현황.

한북정맥 전 구간에 걸쳐 약 23곳 가량이 도로에 의해 생태적 흐름이 단절된 것으로 조사되었다. 현장조사 중 생태다리로 연결된 구간은 7구간에 43번 도로와 6구간의 47번 도로였으며, 많은 주거 및 산업단지가 조성되어 있어 최근 들어 신도시 개발이 활발히 일어나고 있는 12구간의 경우 월등히 많은 단절이 나타나고 있다.

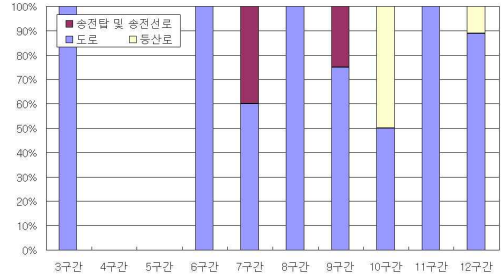
그림 9. 구간별 선적훼손유형의 종류.

구간별 선적훼손유형의 종류에서 보는 바와 같이 한북정맥의 선적훼손 유형 중 도로에 의한 훼손이 가장 많은 것으로 나타나며 그 영향도가 가장 큰 것으로 판단된다.
