예산군 보호수 실태조사를 통한 효율적 관리방안 제언

A Study on the Management Plan by Actual Condition Survey of Protected Tree in Yesan-gun

Appendix 1. 연구대상지 보호수 현황

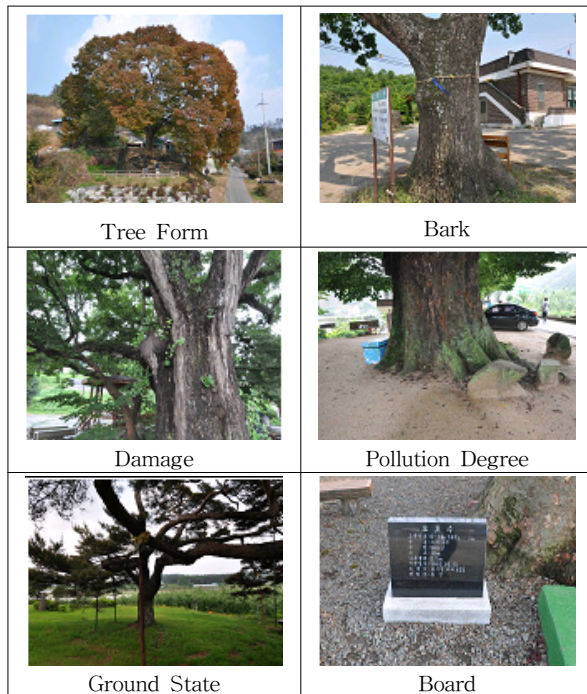
Figure 1. Consistent cases in study sites.

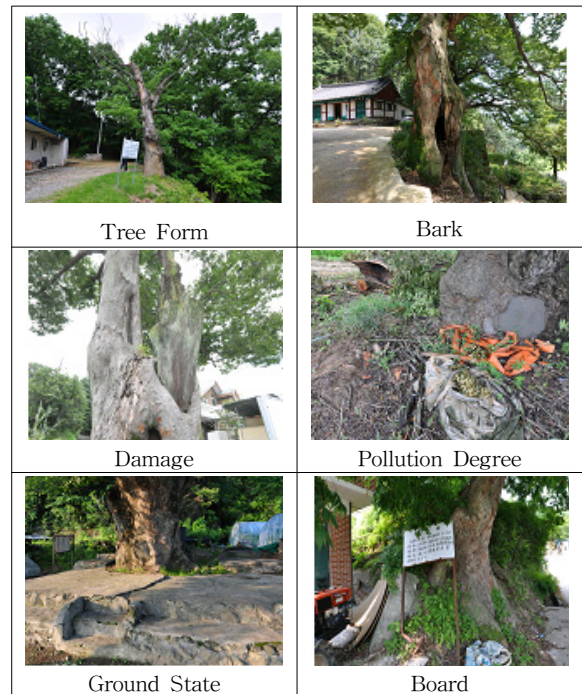
Figure 2. Inconsistent cases in study sites.
