## 고속열차용 트리포드 축의 비틀림 해석 및 파단에 대한 실험적 연구

이주홍\* · 김도식\* · 남태연\* · 이태영\*\* · 조해용\*\*\*†

### Experimental Investigation on Torsional Analysis and Fracture of Tripod Shaft for High-speed Train

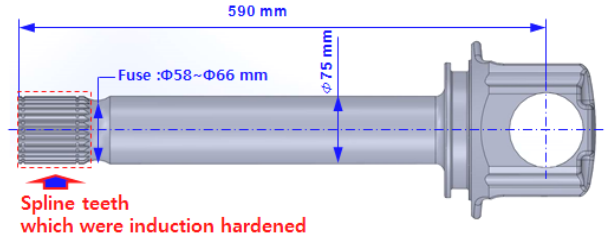
**Fig. 3** Dimensions of tripod main shaft

파단된 트리포드 축을 조사한 결과 Fig. 3의 스플라인 기어 가공부에서 파단이 시작해 중심부로 피로가 누적되어 파단된 것으로 밝혀졌다. 이는 스플라인 치저 홈 부위에 응력집중이 1차 원인이고 재료의 강도부족과 같은 복합적인 원인에 의한 것으로 결론 났다. 이후 스플라인 잇수를 늘리는 방안 등으로 응력 집중을 해소시켰으며, 이로 인해 축의 파단사례를 줄일 수 있었다.<sup>(8,9)</sup>

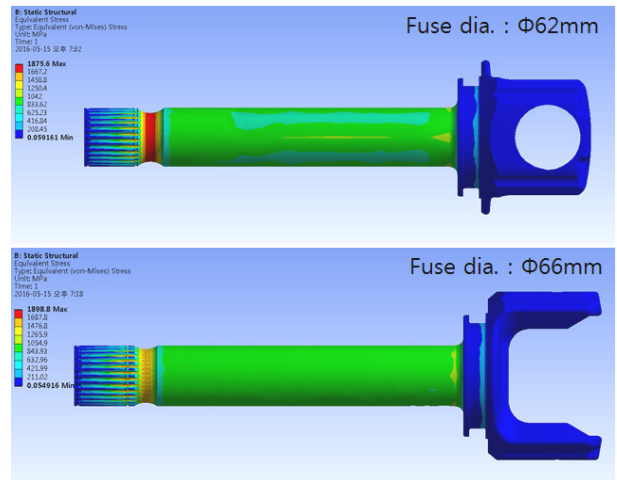
**Fig. 4** Analysis results of each main shafts under static torsional fracture condition

여기서 T는 적용토크, d는 축 직경을 나타낸다. 정적 비틀림 해석 결과를 Fig. 4에 나타냈었다. 해석결과, 퓨즈부 Φ62 mm인 축은 퓨즈부의 직경이 가장 작은 부분에서 1875.6 MPa의 응력이 발생하였고, 따라서 퓨즈부가 먼저 파단될 것으로

예상된다. 하지만 퓨즈부가  $\phi 66$  mm인 축은 최대 응력이 스플라인 치저부에서 1898.8 MPa 발생하였으며, 퓨즈부 응력은 파단응력 이하로 나타났다. 따라서  $\phi 66$  mm의 축은 퓨즈 역할을 못하기 때문에 부적합하다는 것을 알 수 있다.

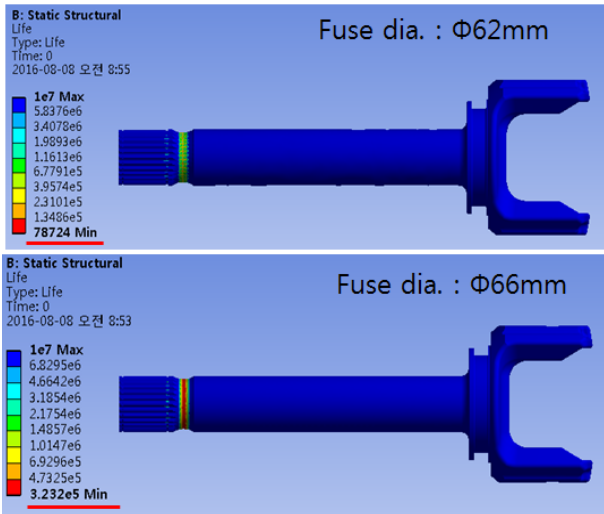
Fig. 5 Analysis results of each main shafts in the torsional fatigue

퓨즈부의 크기 별로 각각 비틀림 피로 해석을 진행하였으며, 해석결과를 Fig. 5에 나타내었다. 해석결과 퓨즈부가  $\phi 62$  mm인 축의 비틀림 피로 수명은  $7.8 \times 10^4$  사이클, 퓨즈부가  $\phi 66$  mm인 축은  $3.2 \times 10^5$  사이클로 계산되었고, 비틀림 피로 역시 퓨즈부에서 파단이 일어날 것이라는 것을 알 수 있다.

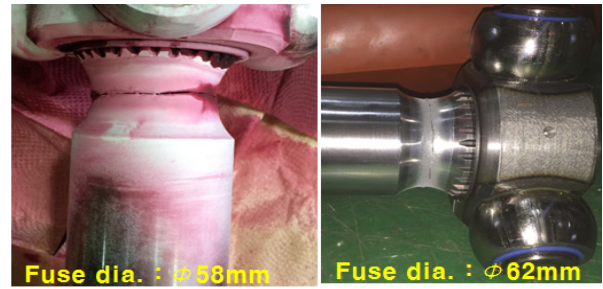
**Fig. 7** Fuse fractures after static torsional test

퓨즈부가  $\phi$ 58 mm와  $\phi$ 62 mm인 제품은 Fig. 7과 같이 퓨즈부의 직경이 가장 작은 부분에서 파단 되었다. 하지만 두 종류의 축 모두 파단 토크 요구 사양인 43.5 kNm를 만족하지 못 하였다. 퓨즈부가  $\phi$ 66 mm인 축은 비틀림 토크가 44.5 kNm까지 파단이 이루어지지 않았으며, 설치된 토크미터의 용량을 초과하여 파단시키지 못 하였다. 퓨즈부  $\phi$ 58 mm와  $\phi$ 62 mm의 정적 비틀림 시험 결과 그래프를 Fig. 8-9에 각각 나타냈으며, Table 4에 정적 비틀림 시험결과를 요약하였다.

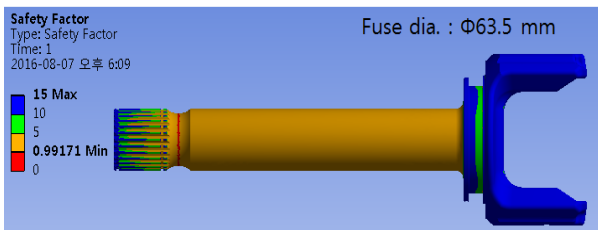
Fig. 10 Additional FEA for finding a optimum fuse diameter

정적 비틀림 파단 시험 결과, 퓨즈부  $\Phi 62$  mm와  $\Phi 66$  mm의 축 모두 고속열차의 파단 요구조건을 만족하지 못하는 것으로 나타났다. 따라서 파단 시험결과를 통해 얻은 축의 비틀림 파단 응력을 활용해 추가 구조해석을 하였다. 퓨즈부의 파단 설계요구 조건인 43.5 kNm를 만족하기 위해 3.1절과 동일한 해석조건을 적용하였으며, 퓨즈부의 직경을 바꿔가면서 해석을 하였다. 그 결과, 퓨즈부의 직경이 63.5 mm에서 안전율이 0.99로 계산되었고, 따라서 퓨즈부의 직경으로 적정함을

확인하였다. 이에 대한 추가 해석 결과를 Fig. 10에 나타내었다.

(2) 트리포드 축의 비틀림 해석결과와 정적 비틀림 파단 시험결과, 퓨즈부가  $\Phi$ 62 mm 이하의 축은 파단토크가 고속철도용 트리포드 축의 요구조건인 43.5 kNm를 만족하지 못하는 것을 확인하였다. 따라서 이를 만족하기 위해서는 퓨즈부가 최소  $\Phi$ 63.5 mm 이상이 되어야 할 것이다.

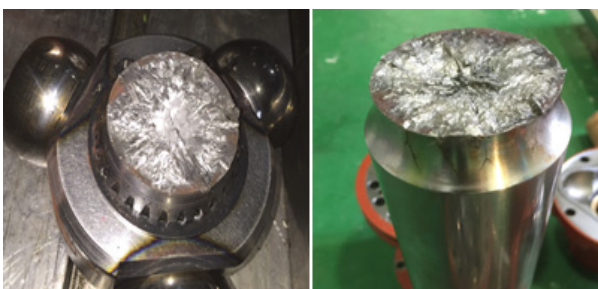
Fig. 14 Fracture surfaces after torsional fatigue test

피로 시험 후 트리포드 축의 파단면을 육안 검사한 결과, 퓨즈면의 원주를 따라 다수의 균열이 발견되었고, 이들 균열에서 시작해 크랙이 내부로 전파된 것으로 여겨진다. 또한 피로파손의 대표적 모양인 Beach mark가 육안으로 발견되었으며 이를 Fig. 14에 나타내었다.

한편 축의 표면연마<sup>(11)</sup>와 숏 피닝<sup>(12,13)</sup>의 후처리를 통해 표면조도 개선과 압축 잔류응력을 발생시켜 트리포드 축의 비틀림 피로수명을 증가시킬 필요가 있다.
