도심지 지반함몰의 초기발생현상에 대한 흐름해석적 접근

Flow Analysis Approach to Triggering Phenomenon of Ground Sinking in a Metropolitan Area

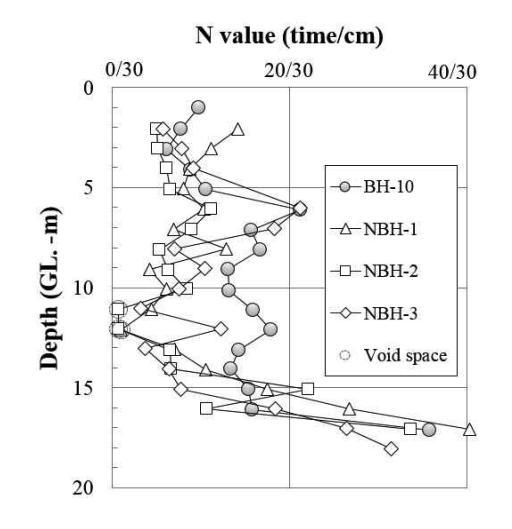
Fig. 3. Comparison of SPT results at BH and NBH in the vicinity of ground sinking

유입되어 SM에서 ML로 분류되었다. ML층 상부 세 립모래층은 국부지하수의 하향이동과 함께 세립분이 빠져나가 SP로 분류되는 균질한 모래층으로 변화하 였다. 혼합된 실트질 점토(CL)와 그 하부 모래질 실트 (ML)층의 일부(심도 GL -11 ~ -12m)에는 햄머자중으 로만 들어가는 20~30㎝의 공간이 3곳 존재하였다(Fig 3). 지반함몰 발생 지점에 버스정류장이 있어 빈번하 게 가해지는 차량의 정차와 출발 진동하중은 느슨한 지반의 상태와 맞물려 지반함몰 발생에 영향을 준 것 으로 사료된다.

현장지반조사결과 대상현장의 지반은 지반함몰 후 매우 교란 된 상태로 나타났고 표준관입시험결과로 N<1의 동공이 3개 발견되었다. 흙막이벽과 기반암 경계면은 투수계수가 큰 모래자 갈층으로 나타났는데 경계면 흙막이 전면 굴착후 자갈과 토사가 뒤섞여 지하수와 함께 흙막이벽 하부로 토출되어 있음이 발견되 었다.

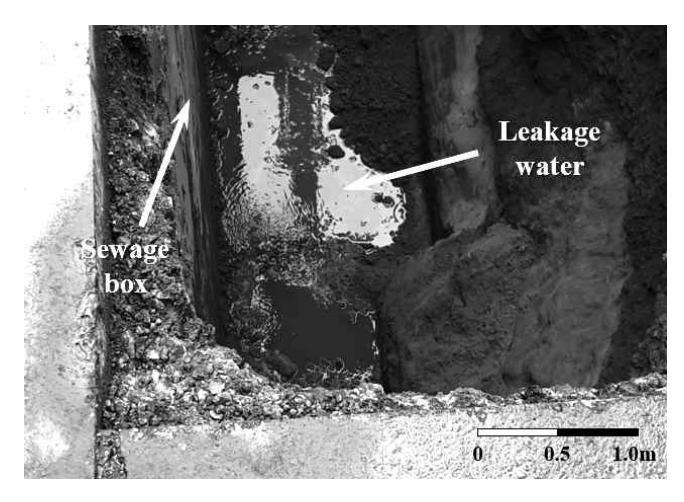
현장의 북서쪽부터 남서쪽으로 지표면하 GL 4m에 빗물이나 현장주변 건물에서 배출하는 하수를 배수하는 2m×2m 크기의 프리캐스트 콘크리트 하수박스가 설치되어 있다(Fig. 1). 도심지 에서 지반함몰은 매설관로의 노후화에 의해 주로 발생하므로 지반함몰발생 당시 함몰의 원인 중 하나일 수 있는 하수박스의 상태를 확인하기 위해 굴착을 실시하였다. 굴착결과 굴착지반은 습윤상태이었고, 단차가 생긴 하수박스 이음부의 기초하부에서 는 하수가 유출되어 지반 내 국부 지하수층이 형성될 수 있음이 확인되었다(Fig. 4). 하수박스로부터 유출된 하수의 수온범위는 23.0~26.0℃이었는데, 시공현장 내로 누수되는 지하수의 온도 는 15.3~19.3℃(평균 16.3℃)로 국토교통부(2014)에서 발표한 전국 지하수 평균온도(14.2℃)와 한강유역 지하수 평균온도(1 4℃)보다 높은 것으로 나타났다. 따라서, 연구대상굴착현장의 차수벽에서 누출되는 지하수는 하수박스의 누수현상에 영향을 받았을 것으로 추정되었다.

Fig. 4. Leakage water under the slab of sewage box

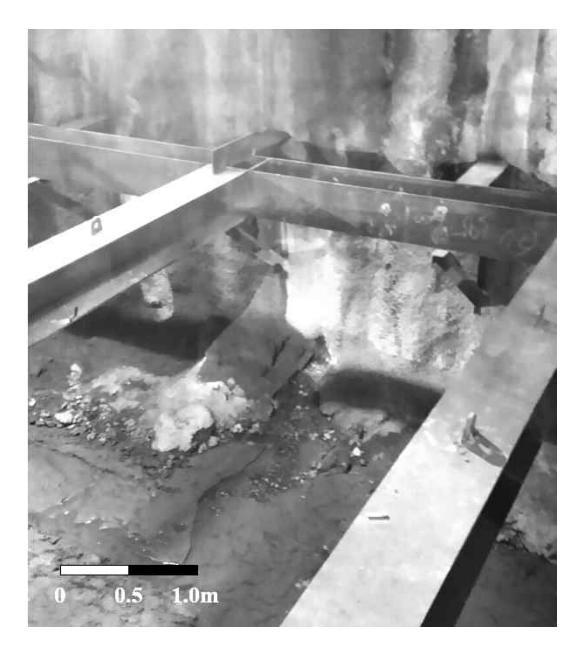
지반함몰이 발생한 지점 근처에 설치되어있는 2개의 지하수 위계에서 계측된 자료(EJ Tech, 2015)를 검토한 결과 대수층인 모래자갈층을 굴착하기 전에는 심도 GL -13~-14m에 지하수위 가 위치하고 있었으나, 모래자갈층을 굴착함에 따라 지하수위는 급속히 하강하여 굴착심도와 거의 비슷한 심도 GL -15~-16m 에 위치하였다(Fig. 5). 굴착현장 하부를 조사한 결과 퇴적층이 깊게 발달해 있는 현장의 북서쪽에 설치된 차수벽에서는 지하수 가 누수되고 있었고(Fig. 6), 굴착저면에는 차수벽을 통과해 지 하수와 함께 유출된 토립자와 자갈이 퇴적되어 있었다(Fig. 7).

Fig. 6. Leakage water and soil grains at the toe of cut-off wall in the excavation site

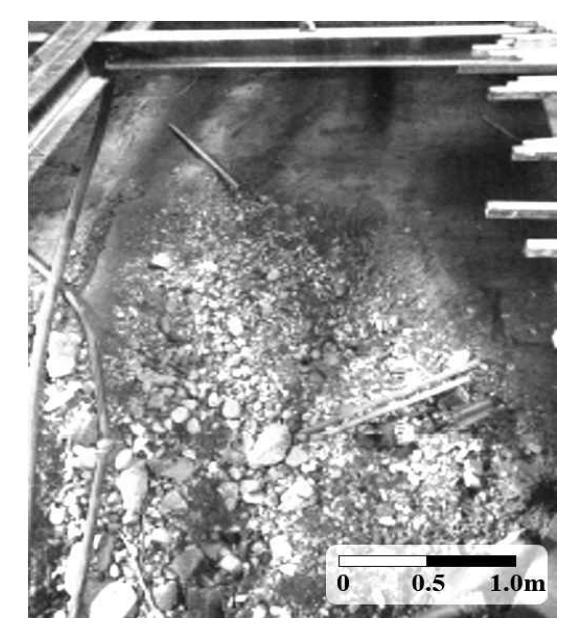
Fig. 7. Soil and gravel escaped through the toe of cut off wall and deposited

지반조사와 현장조사 결과를 분석한 결과 대수층인 모래자갈 층을 굴착함에 따라 모래자갈층과 차수벽이 맞닿은 경계부에서 지하수와 함께 토사가 많이 유출된 것을 알 수 있었다. 특히 지반함몰이 발생한 위치 하부에서 그 양이 가장 많았고 이러한 현상에 대하여 수리지질학적인 규명이 필요하였다. 본 연구에서 는 연구대상지역에서 지반함몰이 발생하던 당시의 굴착상황을 모사하여 수치해석을 이용한 3차원 지하수 흐름해석을 실시하 였다.

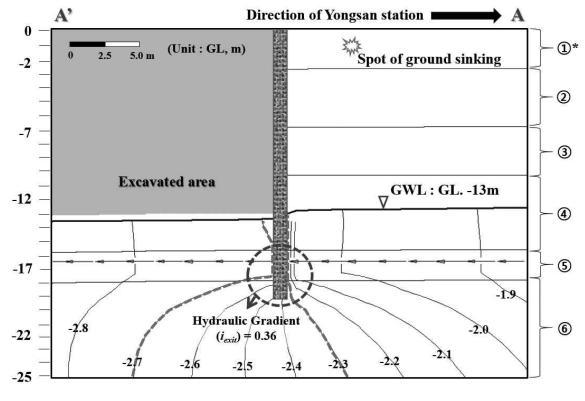
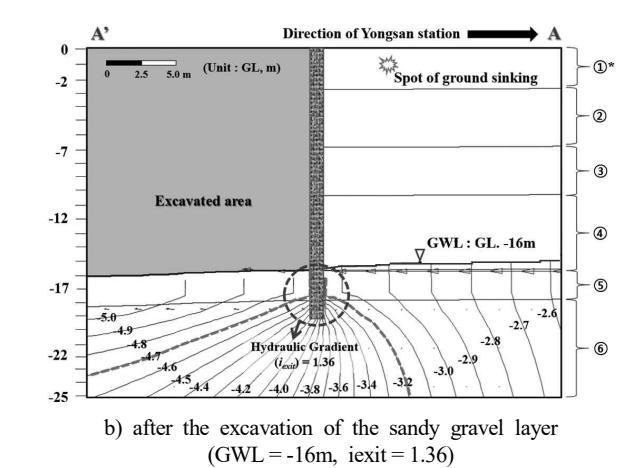
수치해석 결과는 지반함몰이 발생한 지점을 포함한 A-A' 단면(Fig. 8-a)을 기준으로 하여 Fig. 10에 지반함몰발생 위치, 수두분포, 지하수위, 출구동수경사를 포함하여 나타내었다. 파 이핑에 대한 안정성을 검토한 결과 모래자갈층을 굴착하기 전에 는 출구동수경사가 0.36으로 파이핑에 대한 안전율이 2.78이었 지만, 굴착공사가 진행되어 모래자갈층이 노출되었을 때 차수벽 에서의 출구동수경사는 1.36으로 파이핑에 대한 안전율이 0.74 로 하락하였다. 이는 모래자갈층이 노출된 초기에 모래자갈층에 인접한 차수벽 벽체 배면에서 파이핑이 유발되었음을 시사한다.

Fig. 10. Variation of groundwater level and the distribution of total head equipotential line before and after the excavation of the sandy gravel layer (* Strata refer to Fig. 8-b)

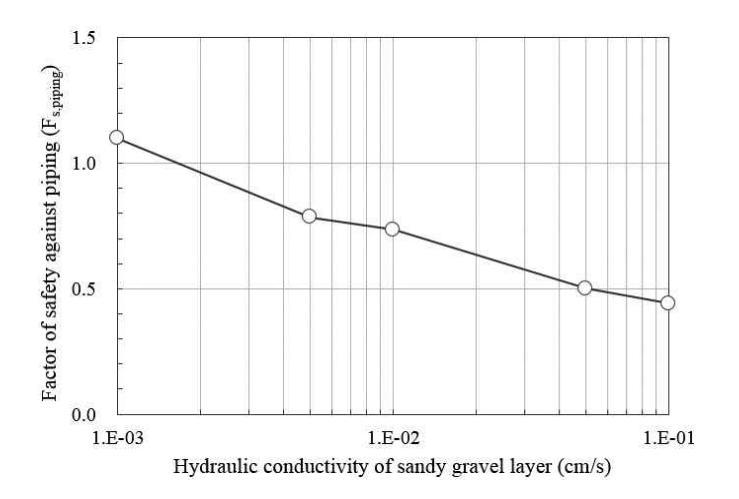
일반적으로 모래자갈층의 투수계수(KSG)는 $10-1 \sim 10-3$ cm/s 의 범위를 가지고 있어(Freeze and Cherry, 1979; Terzaghi and Peck, 1967), 저자들은 문헌 값의 범위를 0.005 cm/s 별 4구간으 로 나누어 파이핑에 대한 안전율을 검토하였다. 그 결과 KSG= $1.0 \times 10-1 \sim 2.0 \times 10-3$ cm/s의 범위에서는 안전율이 1.0 미 만으로 산정되었고, KSG= $1.0 \times 10-3$ cm/s 인 경우도 한계동수경 $\Lambda(i_{cr})$ 의 변동성($i_{cr} = 0.8 \sim 1.2$)을 고려한다면 파이핑에 대한 안전율이 확보될 수 없는 것으로 평가되었다(Fig. 11).

Fig. 11. Safety factor against piping for changes of hydraulic conductivity of sandy gravel layer

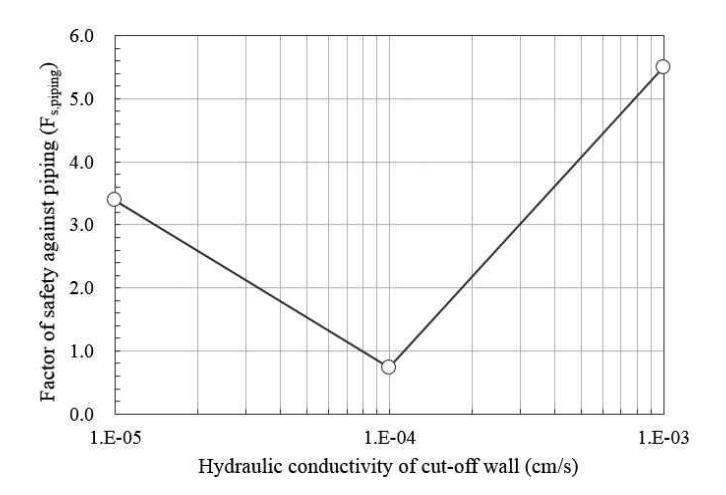
차수벽의 투수계수(Kwall)는 SGR이 잘 주입된 Kwall = 1.0×10-5 cm/s에서는 파이핑에 대한 안전율이 유지되는 것으로 나타났다. 하지만, 차수벽의 투수계수를 1.0×10-4 cm/s으로 감소 시켰을 때는 출구동수경사의 증가로 인해 파이핑에 대한 안전율을 확보하지 못했다. 만약 차수벽의 투수계수를 1.0×10-3 cm/s으로 증가시키면 안전율이 증가하는 경향을 나타내었는데 이는 차수벽이 필터로써의 역할을 수행하여 흙입자가 토출되지 않고 지하수가 자유롭게 배수될 수 있다는 것을 의미한다(Fig. 12). 지하수 함양율을 1~5%로 변화시켜가며 파이핑에 대한 안전율을 검토하였다. 그 결과 3.1절에서 산정한 지하수 함양율 2.13%를 사용했을 때와 비교하여 안전율의 변화가 거의 없어, 지하수 함양율은 수치해석결과에 큰 영향을 끼치지 않는 것으로 나타났다(Fig. 13).

Fig. 12. Safety factor against piping with respect to the changes of the hydraulic conductivity of the cut-off wall
