# 특정 사례사면

출제 : 백영식 /  
경희대 토목공학과 교수

영국 잉글랜드 중부의 Derbyshire에 있는 Carsington Dam은 토사댐으로 길이 1200m에 최고높이 37m(기초면에서)로 계획되었습니다. 1984년 6월 1일(금)에 계획고 -1m까지 성토가 끝난 상태에서 주말에 폭우가 내렸고, 월요일 아침(6월 4일) 상류측 사면 190m정도가 활동을 일으키기 시작했으며 6월 7일(목)에는 파괴연장이 500m정도, 최대 수평변위는 15m로 나타났습니다.

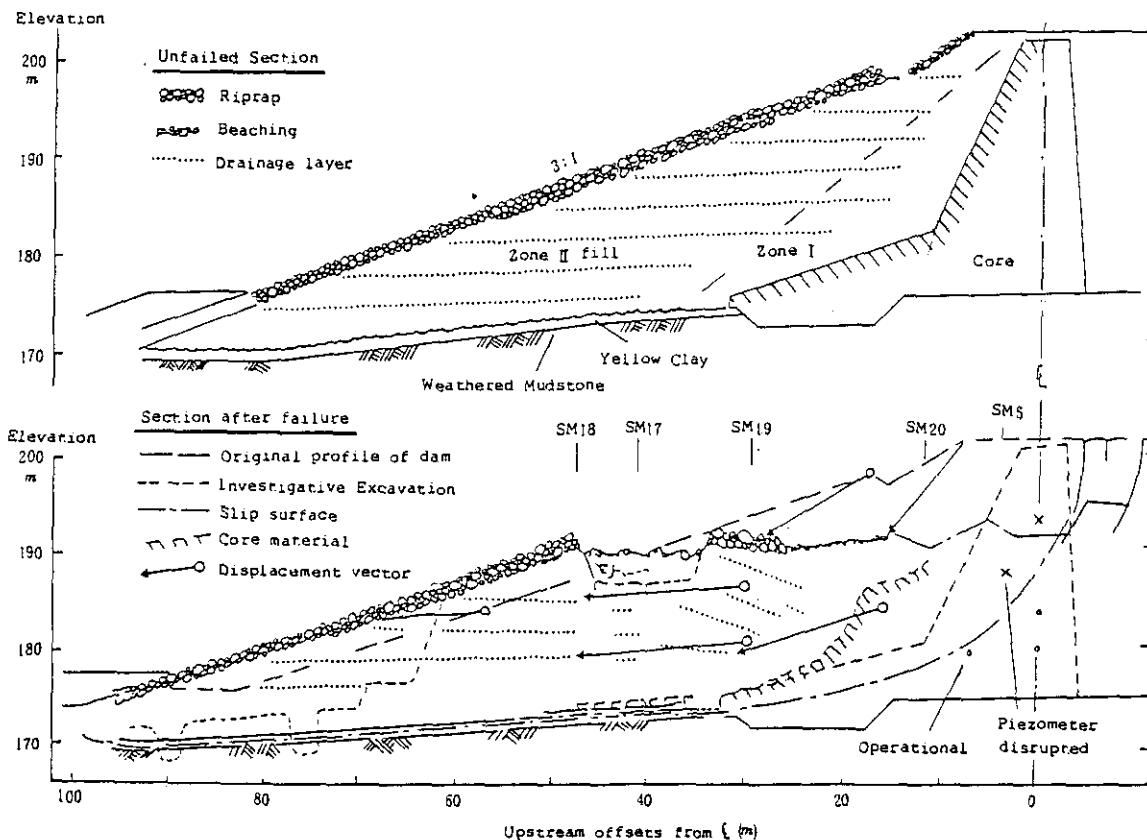
(그림 1)

- 파괴 전후의 Carsington Dam단면은 그림 1과 같습니다.
- (1) 설계시 사용한 토질특성(표 1)을 그대로 사용하고 황색점토(Yellow clay) 층이 아직 발견되지 못하였다고 가정한 후 수정비숍의 방법(Bishop Modified Method of Analysis)을 사용하여 상류측 사면의 안전계수(Factor of Safety)를 구해 주십시오. 해석에 사용한 활동파괴면과 그 중심점의 위치를 명기해 주십시오.
  - (2) 파괴후의 조사에서 황색점토층이 발견되었고 그림과 같은 활동이 일어난 것으로 판명 되었습니다. 광범위한 실험결과 코아와 황색점토의 강도는 표 2와 같이 이미 존재하던 전단변위(pre-existing shears)의 영향을 받는 것으로 판명되었습니다.  
• 절편의 수직면에 작용하는 토압의 작용방향이 수평과  $10^\circ$  경사졌으며 ( $\theta = 10^\circ$ ), 활동파괴면에서의 간극수압비가 표 3과 같다고 가정하고, 가) 표 2에 기술된 4개의 조건중 어느 것이 파괴시의 평균강도를 가장 잘 대표하는지 찾아내 주십시오. 나) 이러한 상황이 어떻게 발생할 수 있었는지 설명해 주십시오.
