부분 피복된 HSS 공구의 단속절삭시의 마멸

(Wear of Partially Coated Tool in Interrupted Cutting)

ABSTRACT : Tool test was conducted to investigate the wear process of only flank face TiN coated HSS tool in interrupted cutting for various cutting speeds and feed rates. Flank wear was caused by microchipping at the cutting edge. At high cutting speed, the crater which was formed as a result of diffusion and abrasion lowered cutting edge and influenced flank wear. Flank wear due to chipping was little influenced by cutting speed.

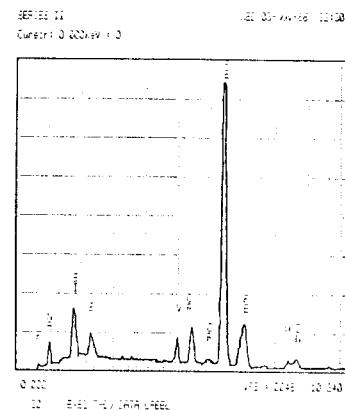
(a)

2.000 Fe K_α Fe L_{2,3} Cr K_α Si K_α W L_{2,3} V K_α Ti K_α Sn K_α Ni K_α Zr K_α
12.040 14.00 3.75 2.05 11.35 2.08 1.36 3.91 0.40

Fig. 10 Analysis of EDS in

- (a) clean face of tool
- (b) crater of tool

확산의 가능성을 확인하기 위하여 Fig. 10(a),(b)에 크레이터면과 칩이 닿지 않은 공구모재의 성분을 EDS으로 분석한 결과를 나타내었다. 크레이터에서 텡스텐의 성분이 줄어든 것을 알 수 있으며 이는 텡스텐이 공구에서 칩으로 확산이 이루어졌음을 나타낸다. HSS에서 텡스텐 등과 같은 공구의 구성요소가 확산에 의하여 빠져나가게 되면 공구의 경도는 현저히 감소하게 된다.

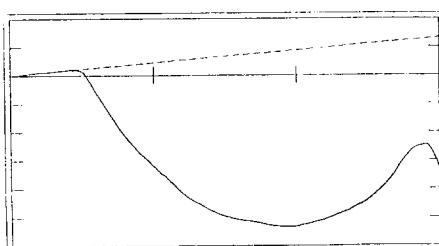
Fig. 11 Shape of the crater and cutting edge wear after (a) 20min (b) 110min

Fig. 11(a),(b)는 공구에 나타난 크레이터를 표면조도기를 이용하여 나타낸 것이다. 크레이터가 발생하는 초기시점에서는 공구의 절인에서부터 어느 정도 떨어진 곳에서 발생하므로 절인이 비교적 양호하게 유지되나 크레이터 마멸이 절인 쪽으로 확대 성장하게 되면 공구의 절인이 심하게 파손되고 절인이 낮아지는 것을 알 수 있다.

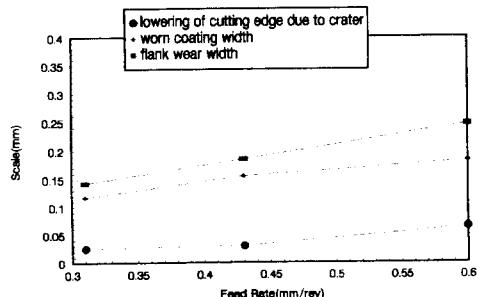
Fig. 13 The relation between flank wear and lowering of cutting edge due to crater when cutting speed is 20m/min

Fig. 13, Fig. 14는 절삭량이 $1.86 \times 106(\text{mm}^3)$ 일 때 크레이터로 인한 절인의 낮아진 양과 칩핑에 의해 피복이 제거된 폭과 이 두개의 합을 더한 여유면 마멸을 나타낸 것이다. 절삭속도가 일정한 조건인 Fig. 13에서 칩핑에 의해 피복이 제거된 폭과 크레이터에 의한 절인의 낮아짐이 이송량 증가에 따라 미미하게 커짐을 보여준다. 이송량이 일정한 조건인 Fig. 14는 절삭속도 증가에 따라 칩핑에 의해 피복이 제거된 폭의 변화는 미미하지만 크레이터로 인한 절인의 낮아짐은 커짐을 보여준다. 크레이터로 인한 절인의 낮아짐은 이송량의 변화보다 절삭속도에 더욱 민감함을 알 수 있다.

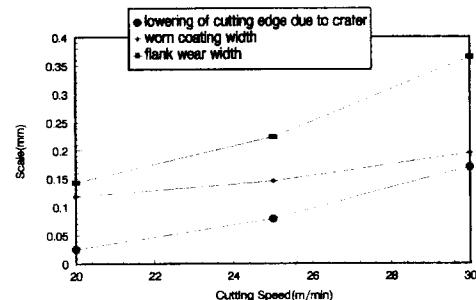
Fig. 14 The relation between flank wear and lowering of cutting edge due to crater when feed rate is 0.31mm/rev

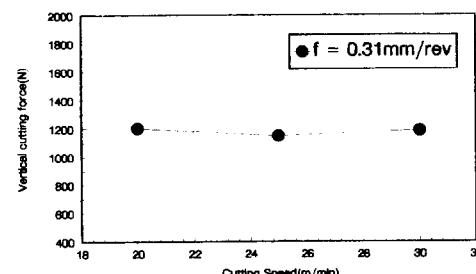
Fig. 15 The relation between vertical cutting force and cutting time according to cutting speed

칩핑은 절삭력과 온도의 반복적 변화에 의한 반복응력에 의한 피로에 의한 과손이다. Fig. 15는 이송량이 일정할 때 절삭속도에 따른 절삭력의 변화를 나타낸 것이다. 절삭속도의 증가에 따른 절삭력의 증가는 미미하다는 것을 보여준다. 이는 절삭속도의 변화에 따른 절인의 칩핑 크기의 변화가 미미하다는 것을 잘 설명해준다. Fig. 16은 절삭속도가 일정할 때 이송량에 따른 절삭력의 변화를 나타낸 것이다. 절삭력이 이송량의 증가에 따라 증가하는 것을 보여준다. 이송량의 증가에 따라 주분력은 증가하지만 절삭면적도 커짐을 고려하면 비절삭력은 거의 일정하게 나타난다. 따라서 이송량의 변화도 절인의 칩핑에는 큰 영향을 미치지 않는 것으로 것으로 사료된다.

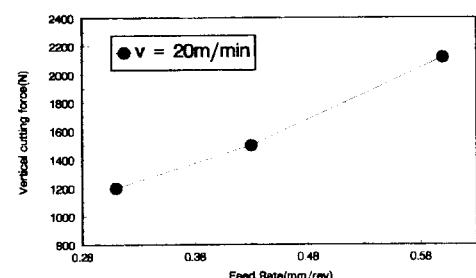
Fig. 16 The relation between vertical cutting force and cutting time according to feed rate
