# 53년 경과된 철도터널 라이닝 콘크리트의 물성 평가

Evaluation of Physical Properties for 53-Years Old Railway Tunnel Lining Concrete

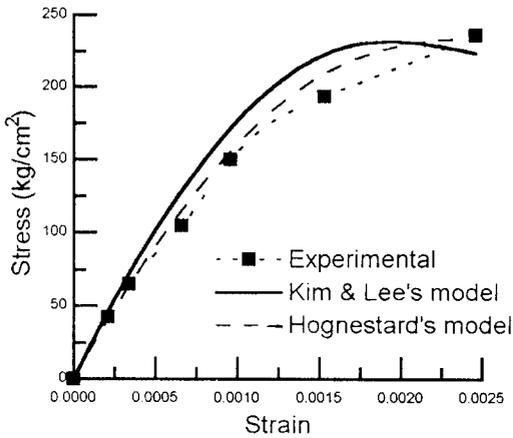
그림 1. Y 터널 콘크리트 응력-변형률 곡선

Y 터널 및 B 터널의 코아에 대한 응력-변형률 관계는 그림 1~그림 2와 같으며, 기존의 모델식과 비교하여 볼 때 비교적 잘

일치하고 있음을 알 수 있다.

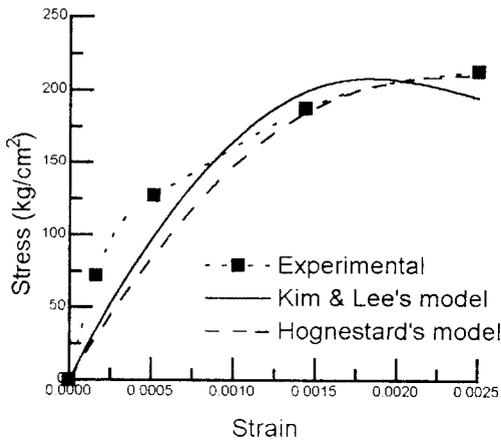
그림 2. B 터널 콘크리트 응력-변형률 곡선

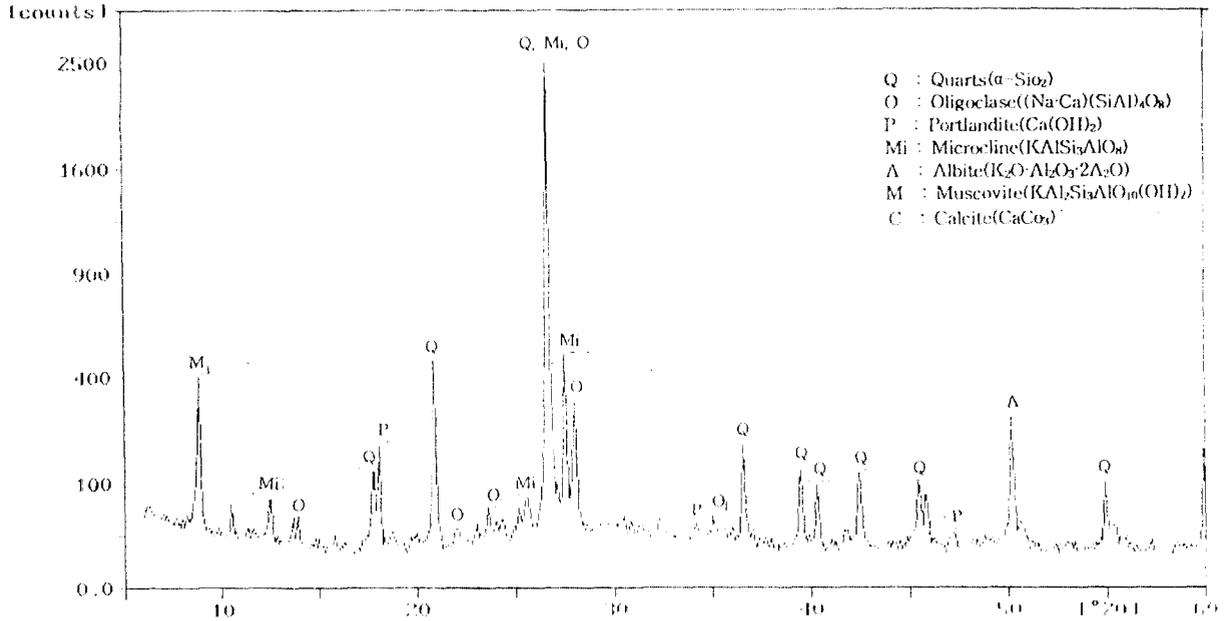
그림 1. M 터널 라이닝 콘크리트의 정성분석 결과

M 터널 라이닝 콘크리트의 정성분석 결과는 그림 2와 같으며, 그림에서의 피크값은 대상 콘크리트 시편에 포함되어 있는 광물을 나타내는 것이다.

정성분석 결과를 살펴 보면 모든 시편에 대하여 Quarts 성분이 많은데 이는 골재의 특성에 기인하는 것으로 사용된 골재의 품질은 양호한 것으로 평가되며, Portlandite와 Calcite 성분이 소량 포함되어 있는 것을 볼 때 대상터널의 라이닝 콘크리트는 모두 초기 콘크리트의 타설 및 양생이 양호하였

으나 공용기간이 경과함에 따라  $\text{Ca}(\text{OH})_2$ 가 점차적으로 감소되어 열화되었음을 알 수 있다.

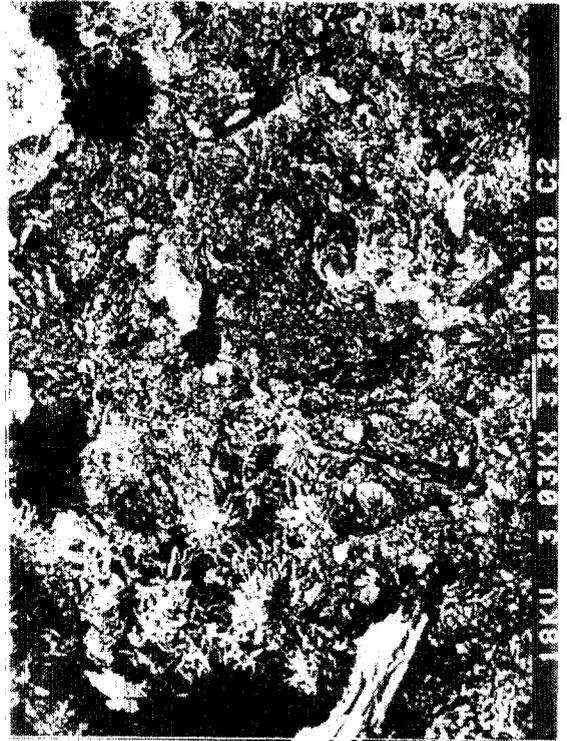
사진 2. B 터널 콘크리트의 SEM 촬영결과

대상터널의 중앙부 라이닝 콘크리트 조직을 전자식 주사현미경(SEM)으로 관찰한 결과는 사진 1~사진 3과 같다. 사진에서 볼 수 있듯이 대상터널은 매연의 농도 및 습도가 높아 콘크리트 중의 다공성 증가와 함께 Porous한 조직(검은 부분) 및 미수화 물질인 침상의 겔(Gel)이 존재하고 있어 수화조직이 다소 훼손되었으며, 경화체를 구성하는 판상 조직도 손상되어 있음을 알 수 있다. 특히 Y 터널의 경우에는 콘크리트 결합조직이 일반적인 콘크리트 구조와 다소 상이한 것으로 나타났는데 이는 라이닝 콘크리트의 타설 및 보수시 이물질이 혼입되었거나 콘크리트와 화학반응을 수반하는 성분이 함유되어 있었던 것으로 판단된다.

한편 수화조직 구성의 대부분이 침상의 겔과 육각판상형의 Ca(OH)<sub>2</sub> 로 이루어져 있고 그외의 특별한 결정구조는 보이지 않는 것으로 보아 플라이애쉬 등의 혼화재료는 사용되지 않은 것으로 판단된다.

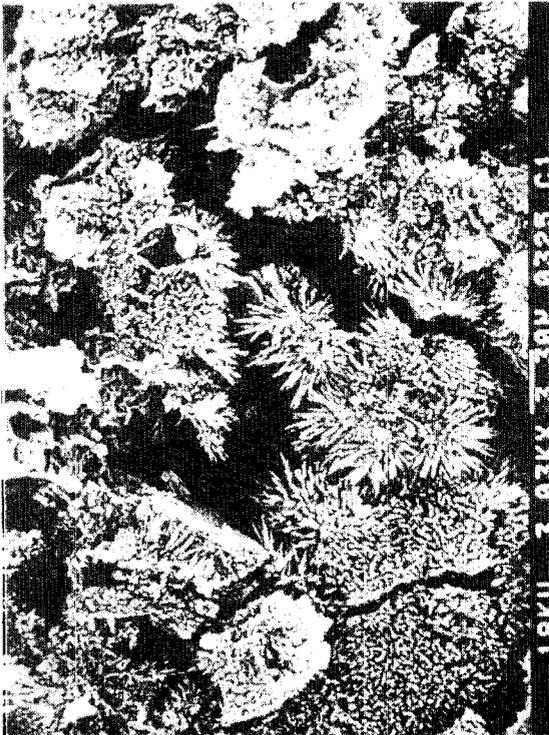
사진 1. Y 터널 콘크리트의 SEM 촬영결과

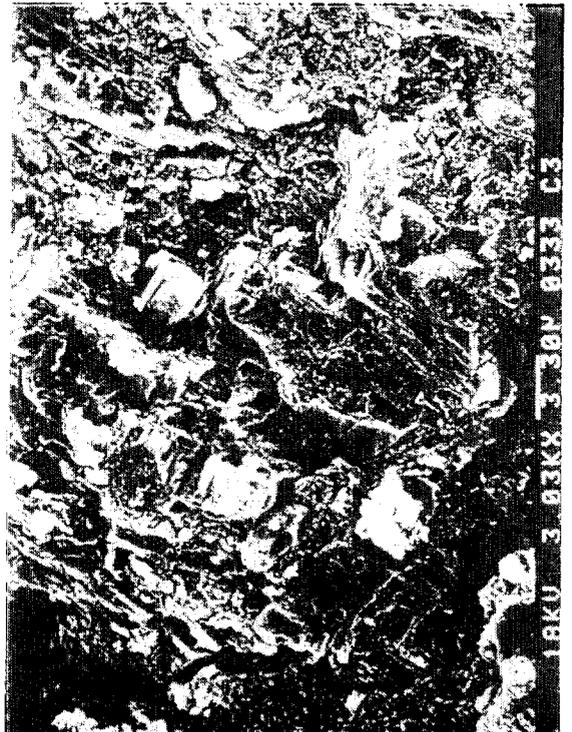
사진 3. M 터널 콘크리트의 SEM 촬영결과
